Vehicle Inspection Report

ยี่ห้อ/รุ่น (Make/Model): BMW 740Li	วันที่ตรวจสอบรถยนต์ (Date of Inspection): 2.3.61
เลขตัวถัง (VIN): MMFKB45010C242824	เลขคำขอบริการ (Job No.): I018/0018-137
เลขเครื่องยนต์ (Engine No.): 00288025	Vehicle Picture:

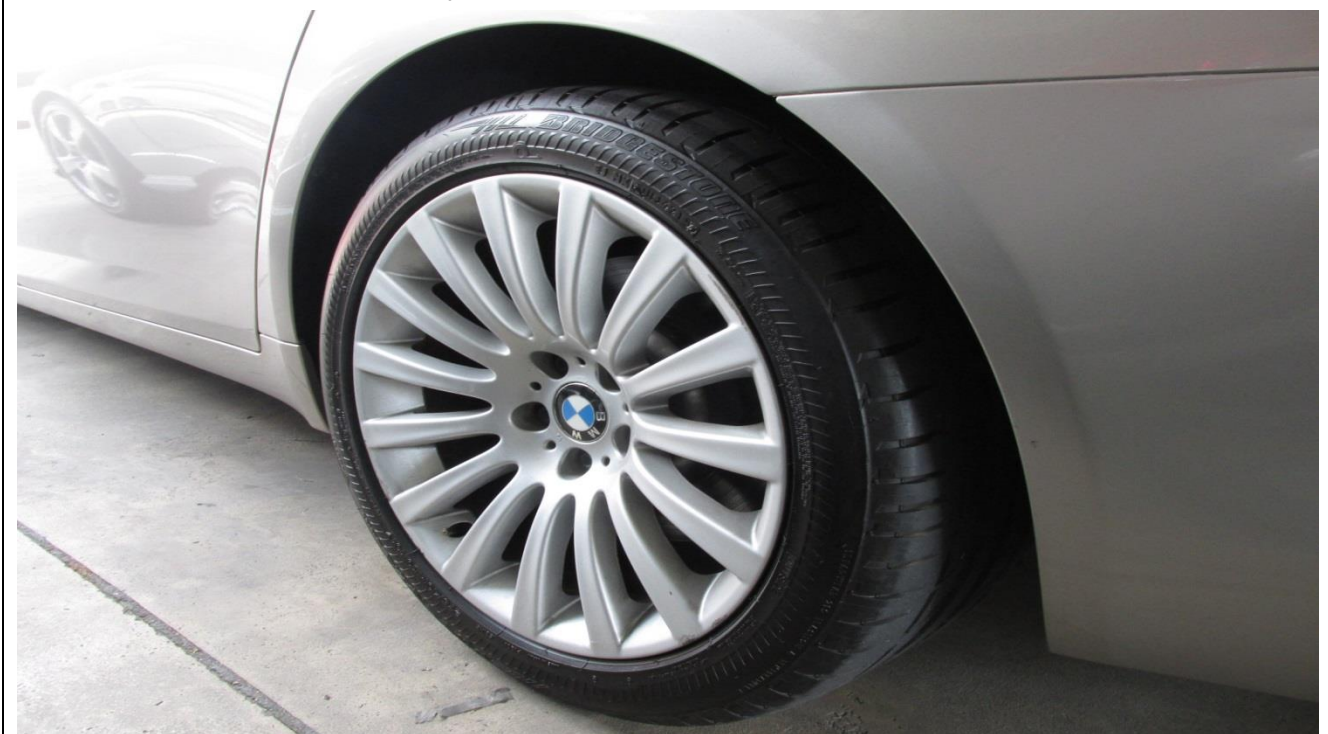
ภาพโดยรวมของยาง ล้อ และ เบรค - Tyres, Wheels & Brakes Visual Details:

ก้ามเบรค และท่อน้ำมัน Brake Hose Callipers & Pipes	สภาพปกติไม่พบการรั่วซึม
 	ผ้าเบรค (หน้า/หลัง) Brake Pads (Front/Rear)	สภาพดีตามอายุการใช้งาน
 	จานเบรค Brake Discs (Front/Rear)	ควรเจียจานเบรคครั้งต่อไปที่เปลี่ยนผ้าเบรค
 	ดรัมเบรคล้อหลัง Brakes and Drums any No Leakage	N/A
