Vehicle Inspection Report

ยี่ห้อ/รุ่น (Make/Model): BMW 520D	วันที่ตรวจสอบรถยนต์ (Date of Inspection): 02.04.61
เลขตัวถัง (VIN): MMFFW180X0C463211	เลขคำขอบริการ (Job No.) : I017/092-031
เลขเครื่องยนต์ (Engine No.): 76808255	<p>Vehicle Picture:</p>

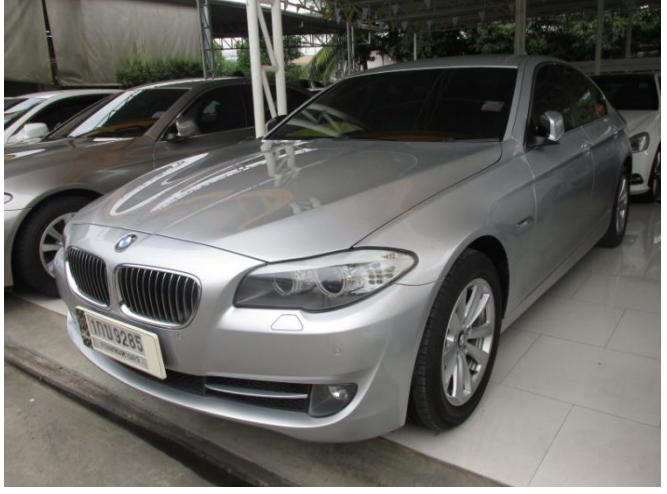
สภาพรถโดยรวม Overall Appearance	ดี

รถสภาพดี โครงสร้างไม่เคยอุบัติเหตุ ไม่เคยจมน้ำและไฟไหม้

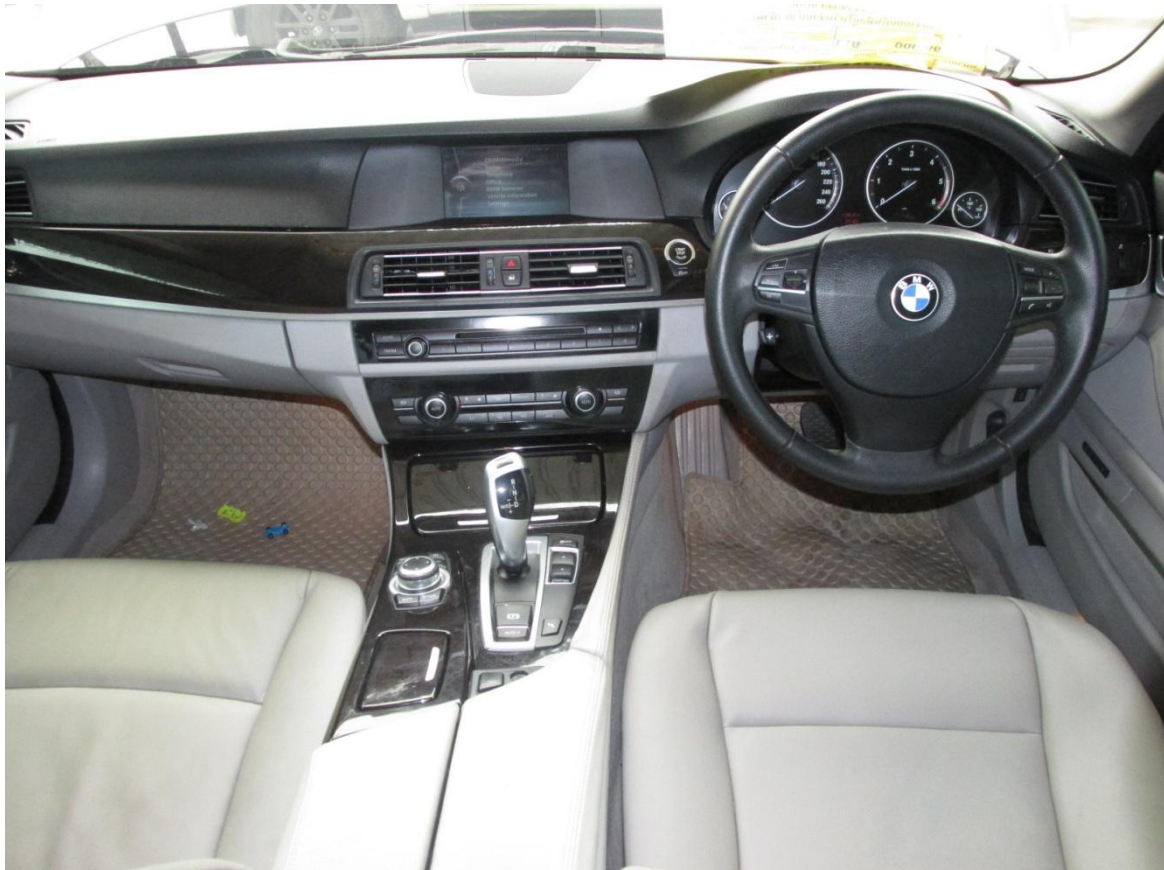
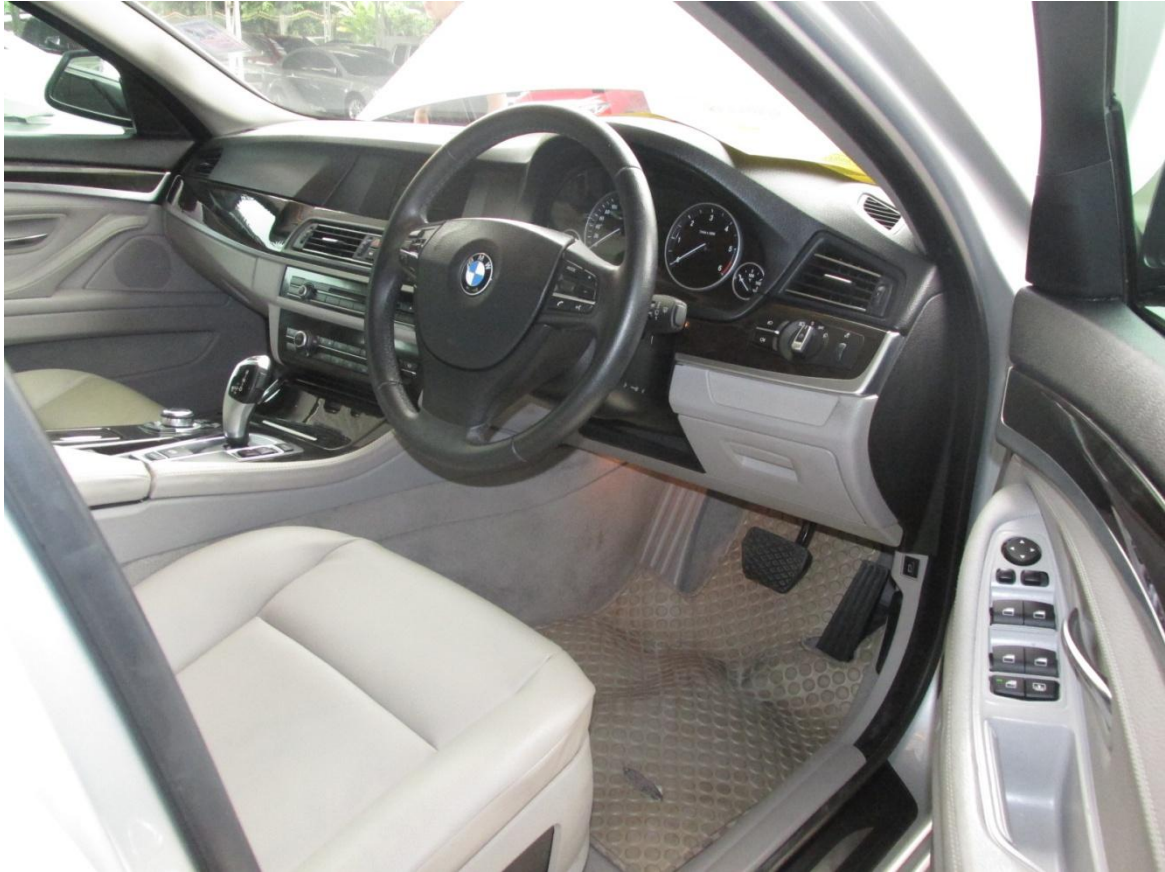
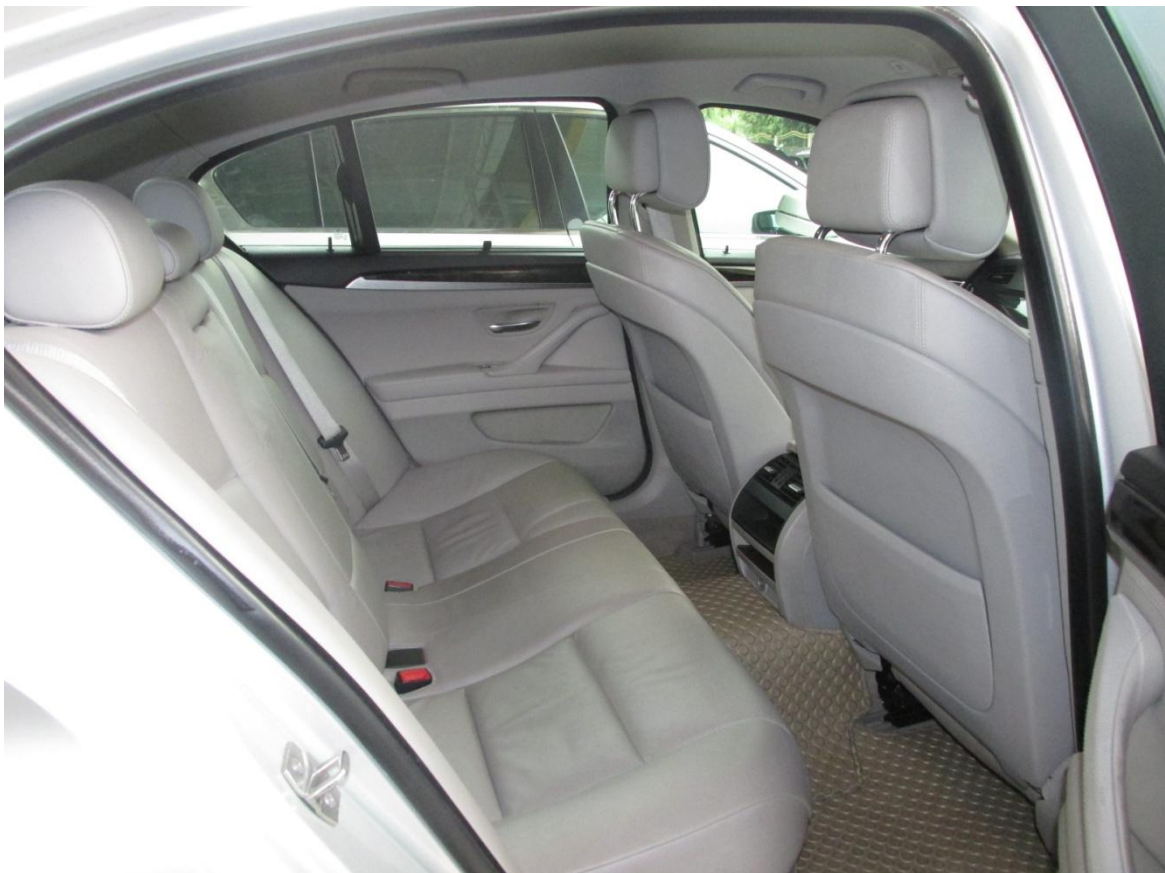
ภาพภายในด้านหน้า หลัง และ จุดบกพร่อง - Interior Visual Details (Front, Rear and/or Defect):

ที่นั่ง สภาพ Seat Appearance	สภาพดีตามอายุการใช้งาน
	การทำงาน การปรับ และการล็อกเบาะ Seat Adjust functional	ทำงานได้ดี
	สภาพ รางได้เบาะ Seat slide adjust rail	สภาพดีตามอายุการใช้งาน
	เข็มขัดนิรภัย Seat Belts	สภาพดีตามอายุการใช้งาน
	แผงคอนโซล Other Trims	สภาพดีตามอายุการใช้งาน
	เครื่องเสียงภายในรถ Radio/ Multiplayer	เปิด-ปิด ปกติ
	ลำโพง Speaker working	ทำงานปกติ
	ไล่ฝ้ากระจกหลัง Rear Window Demister	สภาพดีไม่พบรอยขาด
	อุปกรณ์ทำความเย็นและความร้อน Air Condition/Heater	แอร์เย็น ทำงานปกติ
	ชุดปัดน้ำฝน และระบบฉีดน้ำ Washers & Wipers	ทำงานปกติ
	แตร Horn	ทำงานปกติ
	บานพับและกลอนประตู Doors, Locks & Hinges	สภาพดีเหมาะสมกับอายุการใช้งาน
	การเปิดประตูจากด้านใน Door Handle (inside)	ทำงานได้ดี
	สภาพยางขอบประตู Weather Strip	สภาพดีเหมาะสมกับอายุการใช้งาน
	การทำงานของกระจก Window Operation	ทำงานเปิด-ปิด ปกติ

หน้าปัดและมาตรวัด ปกติ หรือ มีไฟ โชครหรือไม่มี Dash Warning Lights & Gauges	ไม่มี

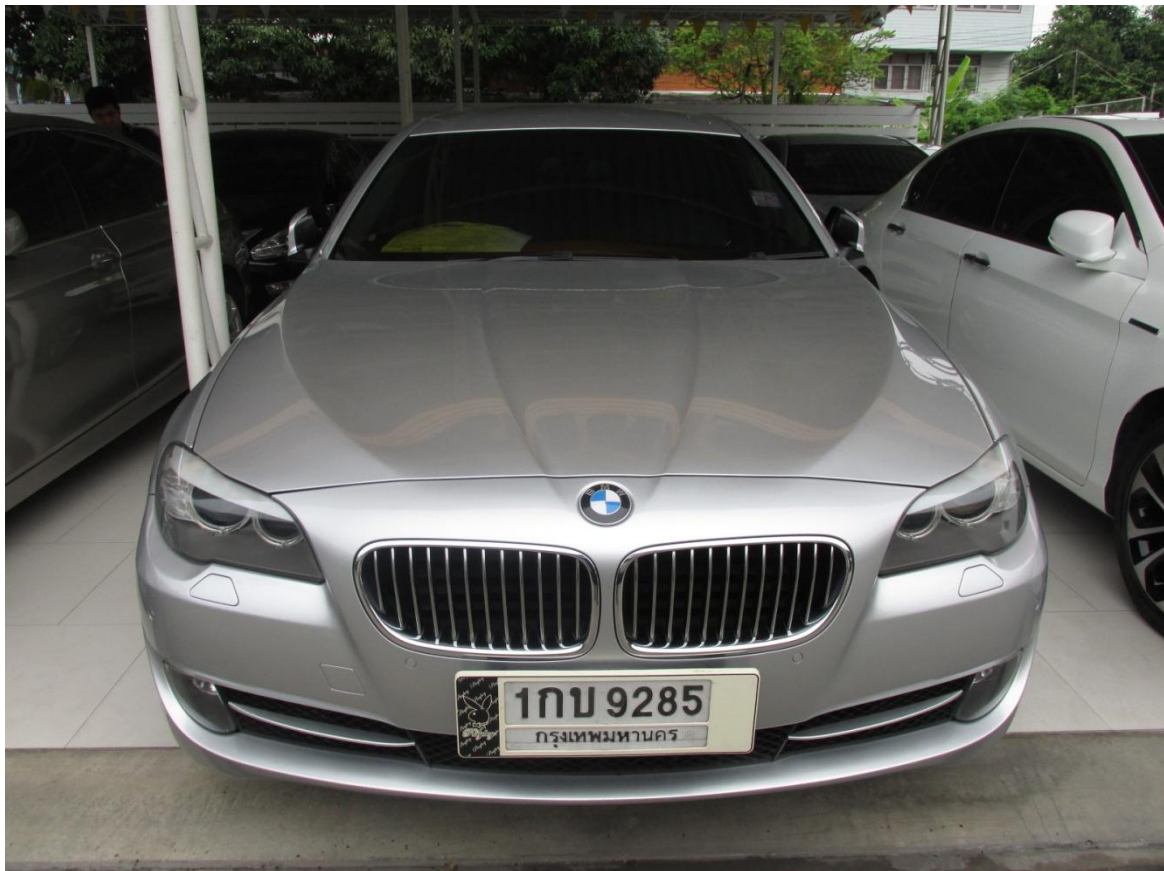
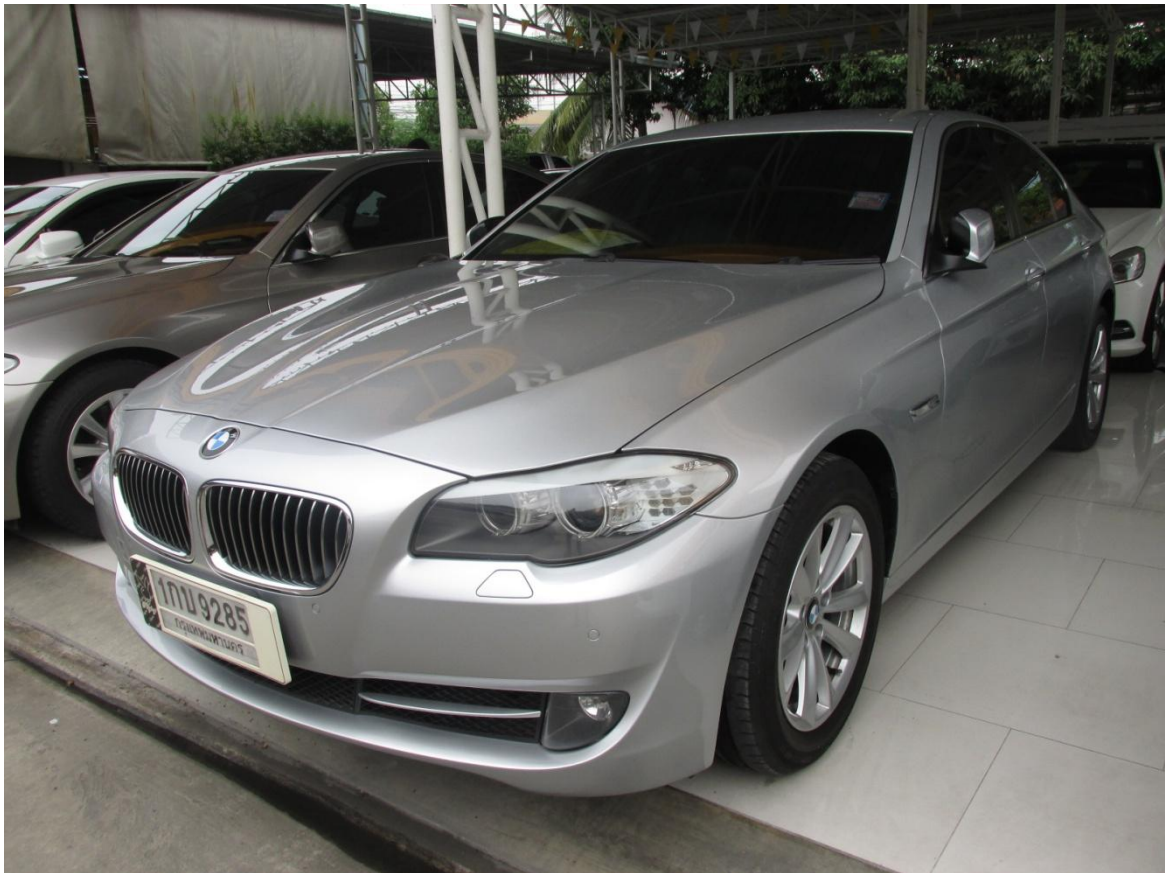
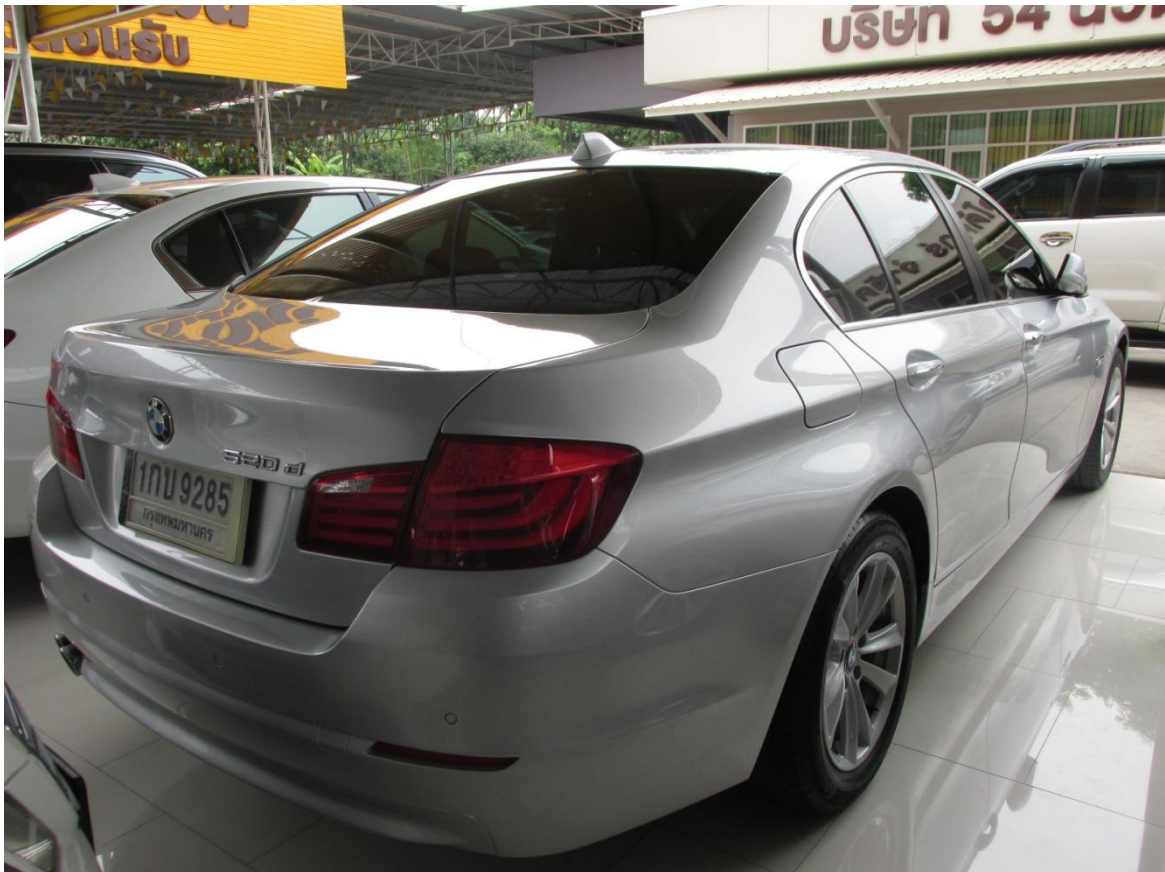
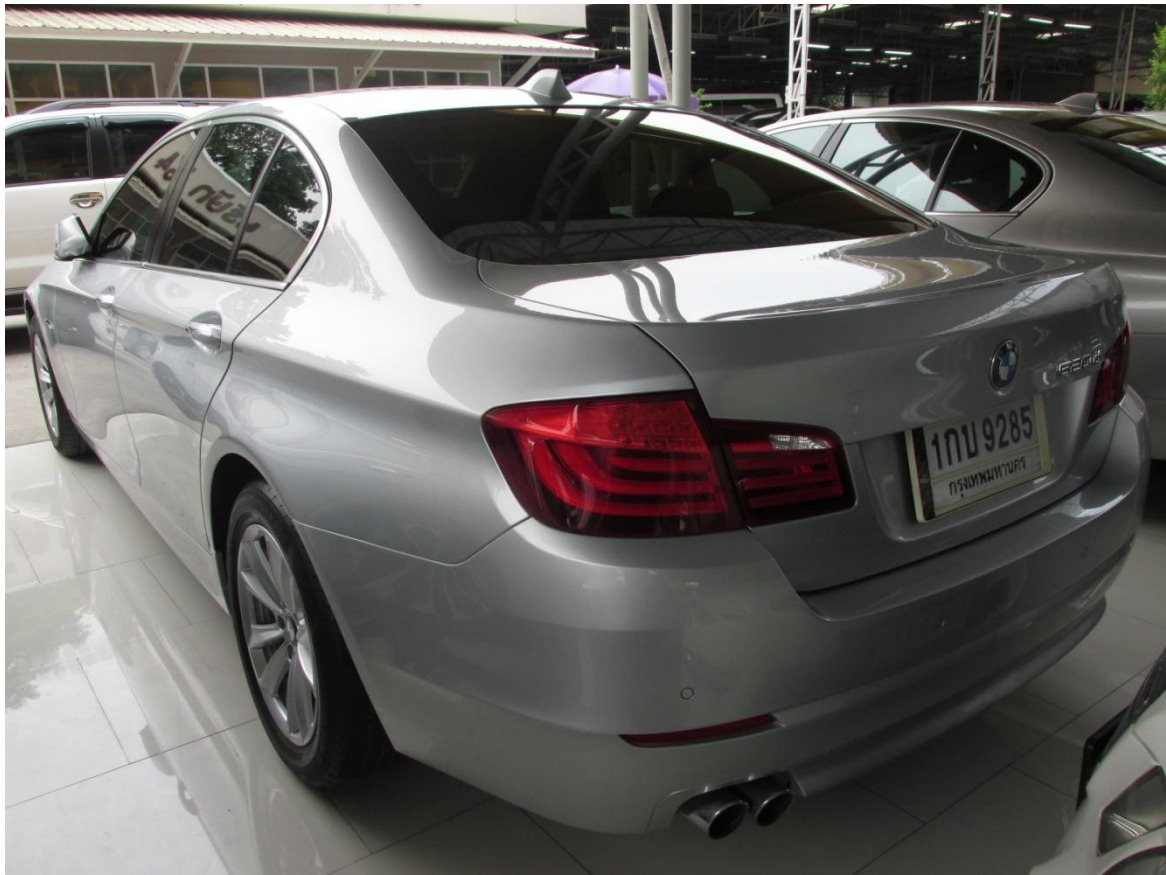
ภาพภายนอก - Exterior Visual Details:

กันชนหน้า Front Bumper	สภาพดี
	คาน รับกันชนหน้า (ขวา) Front Side Member (Right) Appearance	สภาพดี
	คาน รับกันชนหน้า (ซ้าย) Front Side Member (Left) Appearance	สภาพดี
	กระจังหน้ารถ Front Grill	สภาพดี
	ชุดคานหน้ารับหม้อน้ำ Radiator Core Support	สภาพดี
	ฝากระโปรงหน้ารถ Bonnet	สภาพดี
	ฝาห้องเครื่องด้านหน้า Cowl Panel Fire Wall	สภาพดี
	กระจกหน้า Windshield	สภาพดี
	หลังคา Roof	สภาพดี
	สภาพ และการทำงาน หลังคาชั้นรูป หลังคาเปิดประทุน Sunroof/Convertible functional and appearance	N/A
	แก้มหน้าขวา Front Right Wing	สภาพดี
	ประตูหน้าขวา Front Right Door	สภาพดี
	กระจกมองข้างขวา Right Rear Mirror	สภาพดี
	ประตูหลังขวา Rear Right Door	สภาพดี

ประตูเลื่อนด้านขวา Sliding Right Door	N/A
	แก้มหลังขวา Rear Right Wing	สภาพดี
	ขายน้าด้านขวา Right Rocker Panel	สภาพดี
	แก้มหน้าซ้าย Front Left Wing	สภาพดี
	ประตูหน้าซ้าย Front Left Door	สภาพดี
	กระจกมองข้างซ้าย Left Rear Mirror	สภาพดี
	ประตูหลังซ้าย Rear Left Door	สภาพดี
	ประตูเลื่อนด้านซ้าย Sliding Left Door	N/A
	แก้มหลังซ้าย Rear Left Wing	สภาพดี
	ขายน้าด้านซ้าย Left Rocker Panel	สภาพดี
	ประตูหลัง Rear Tail Gate	N/A
	ฝากระโปรงหลัง Boot	สภาพดี
	กระจกหลัง Rear Screen	สภาพดี
	กันชนหลัง Rear Bumper	สภาพดี
	คาน รับกันชนหลัง (ขวา) Rear Side Member (Right) Appearance	สภาพดี

คาน รับกันชนหลัง (ซ้าย) Rear Side Member (Right) Appearance	สภาพดี
	เสาโครงสร้าง A ขวา Right A-Pillar	สภาพดี
	เสาโครงสร้าง B ขวา Right B-Pillar	สภาพดี
	เสาโครงสร้าง C ขวา Right C-Pillar	สภาพดี
	เสาโครงสร้าง D ขวา Right D-Pillar	N/A
	เสาโครงสร้าง A ซ้าย Left A-Pillar	สภาพดี
	เสาโครงสร้าง B ซ้าย Left B-Pillar	สภาพดี
	เสาโครงสร้าง C ซ้าย Left C-Pillar	สภาพดี
	เสาโครงสร้าง D ซ้าย Left D-Pillar	N/A
	สภาพรวมของโครงสร้างแชสซี Chassis Frames & Members Appearance	สภาพดีตามอายุการใช้งาน
	สภาพใต้ท้องรถและอุปกรณ์ใต้ท้องรถ Under Body and Parts Appearance	สภาพดีตามอายุการใช้งาน
	ช่วงล่างหน้า Front Suspension	สภาพดีตามอายุการใช้งาน
	ช่วงล่างหลัง Rear Suspension	สภาพดีตามอายุการใช้งาน
	ระบบบังคับเลี้ยว Steering Components	สภาพดีตามอายุการใช้งาน
	เสื้อเกียร์ Transmission Housing	สภาพดีตามอายุการใช้งาน

ท่อไอเสีย Exhaust	สภาพดีตามอายุการใช้งาน
	เฟืองท้าย Differentia	สภาพดีตามอายุการใช้งาน
	เพลาขับ Drive Shafts	สภาพดีตามอายุการใช้งาน
	การทำงานของเปิดปิดประตูทุกบาน All Door Handle Functional	ปกติ
	การทำงานของฝาช่องเติมน้ำมัน Fuel Cap functional	ปกติ
	ช่องเก็บยางอะไหล่ Spare Tire Housing	สภาพดี
	อื่นๆเพิ่มเติม Others	N/A

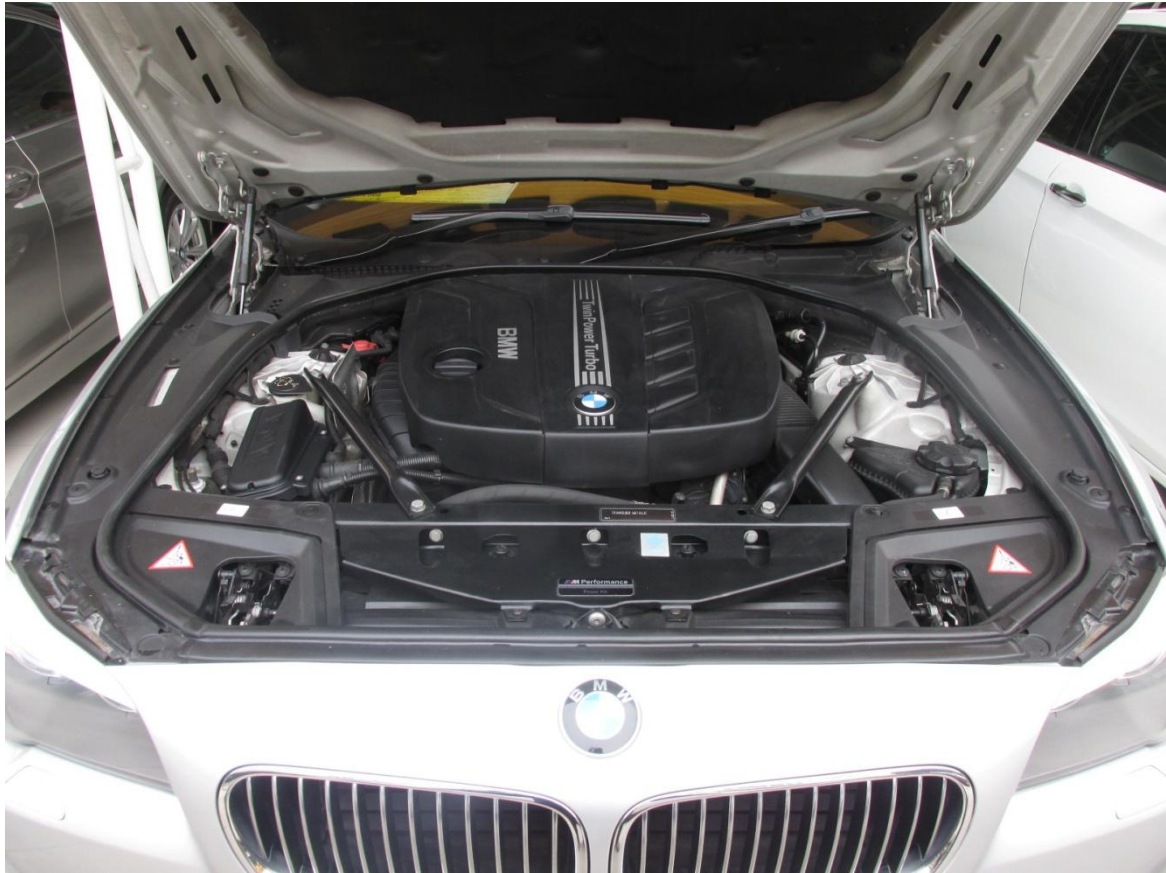
ภาพห้องเครื่อง - Engine Bay Visual Details

เครื่องยนต์ไม่พบการรั่วซึม No any leak on engine	ใช่
	รถสตาร์ทติดง่าย The car start without struggling	ใช่
	กุญแจบิดง่าย/กุญแจระบบกดทำงาน ปรกติ Key Turn Smoothly/ Push Start Normal operation	ใช่
	เครื่องเดินเบาปกติ ไม่สั่นผิดปกติ Idle run smoothly, no abnormal shake	ใช่
	ไม่มีเสียงหอนผิดปกติ No Squeaks Noise	ใช่
	เสียงท่อไอเสียดังปกติ ไม่มีรั่ว Exhaust quiet and free from leaks	ใช่
	ควันไม่ขาว ควันไม่ดำ No white or black smoke	ใช่
	สภาพรวมของโครงสร้างแชสซี Chassis Frames & Members Appearance	สภาพดีตามอายุการใช้งาน
	ระดับของเหลว Fluid Level	อยู่ในระดับปกติ
	การรั่วไหลของน้ำมัน Fluid Leaks	ไม่มี
	จุดจับยึด Mountings	สภาพดีตามอายุการใช้งาน
	สายไฟและท่อ Hoses & Pipes	สภาพดีตามอายุการใช้งาน
	ปั๊มน้ำ และพัดลม Water Pump & Fan	สภาพดีตามอายุการใช้งาน
	ระบบการจุดระเบิด Ignition System	ปกติ
	ระบบน้ำมัน Fuel System	ปกติ

หม้อน้ำ และฝาหม้อน้ำ Radiator & Cap	สภาพดีตามอายุการใช้งาน

รอกและสายพาน Drive Belt & Pulleys	สภาพดีตามอายุการใช้งาน

หม้อลมเบรค Brake Booster	สภาพดีตามอายุการใช้งาน

แม่ปั้มเบรค Master Cylinder Pressure	สภาพดีตามอายุการใช้งาน

แบตเตอรี่ไม่รั่ว และ ชุดยึด ไม่มีสนิม No any leak on battery and no corrosion on battery support bracket	สภาพดีตามอายุการใช้งาน

การทดสอบ แบตเตอรี่ Battery Test Note: If state of charge is lower than 80%, battery need to fully recharge before used. (ถ้า state of charge ต่ำกว่า 80% ควรทำการชาร์ต แบตเตอรี่ให้เต็มก่อนใช้งาน)	Battery Test		Charging System Test at 2000 rpm	
		Voltage	12.10 V	Voltage	14.98 V
		Rating	900 CCA	Status	Normal
		Current	726 CCA	Start System Test	
		Internal resistance	3.72 mΩ	Start Voltage	10.03 V
		State of Charge	30 %	Status	Normal
		State of Health	62 %	Max. Load Test at 2000 rpm	
		Status	Good	Max. Load Voltage	14.95 V
		Test Date	2.04.61	Status	Normal

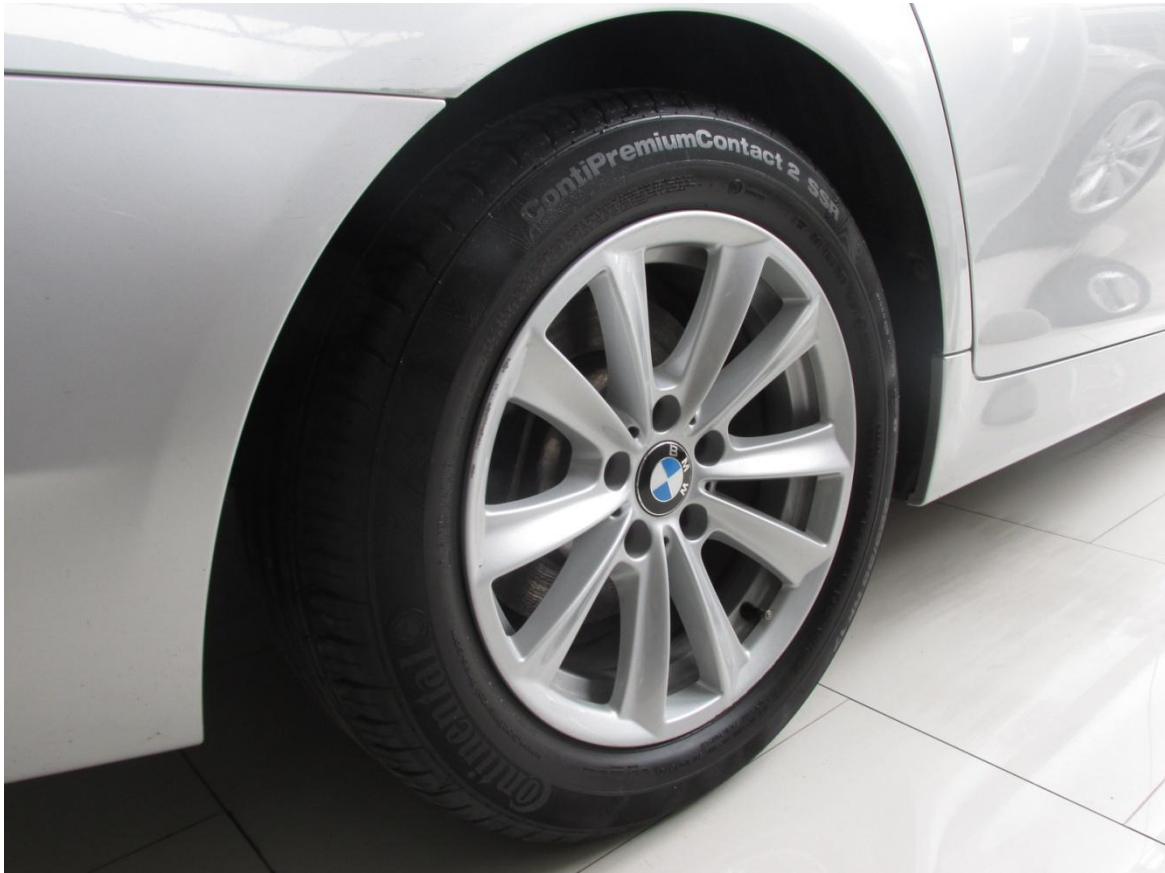
ภาพโดยรวมของยาง ล้อ และ เบรค - Tyres, Wheels & Brakes Visual Details:

สภาพยางรถยนต์, เดือน/ปี ผลิต Tyres Appearance, Year	ปียางผลิต 1415 ยางสภาพพอใช้ แนะนำให้เปลี่ยนใหม่
	สภาพล้อรถ Wheel Rims Appearance	สภาพดีตามอายุการใช้งาน
	ยางอะไหล่ และล้อ Spare Tyre & Rim	N/A
	ก้ามเบรค และท่อน้ำมัน Brake Hose Callipers & Pipes	สภาพปกติไม่พบการรั่วซึม
	ผ้าเบรค (หน้า/หลัง) Brake Pads (Front/Rear)	สภาพดีตามอายุการใช้งาน
	จานเบรค Brake Discs (Front/Rear)	ควรเจียจานเบรคครั้งต่อไปที่เปลี่ยนผ้าเบรค
	ดรัมเบรคล้อหลัง Brakes and Drums any No Leakage	N/A
	การทำงานของเบรคมือ Park Brake function	ระยะการทำงานปกติ
	คำแนะนำอื่นๆ Other	N/A

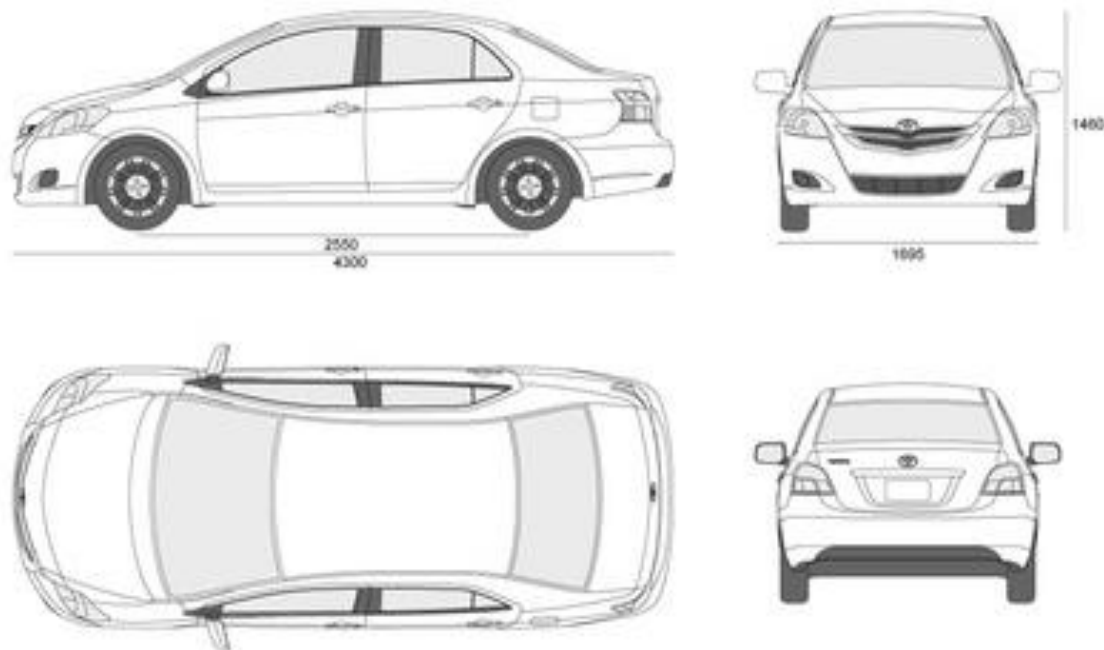
ความหนาสีรอบรถเก๋ง 3,4 และ 5 ประตู -Paint Thickness on 3,4 and 5 door car:

ชิ้นส่วนยานยนต์ (Car Part)	ความหนาสี Paint Thickness (µm)			
	P1	P2	P3	Average
Front Wing (RH)	198	218	220	212
Front Wing (LH)	408	371	365	381
Front Door (RH)	216	196	177	196
Front Door (LH)	392	331	321	348
Rear Door (RH)	233	235	227	232
Rear Door (LH)	199	183	178	187

ชิ้นส่วนยานยนต์ (Car Part)	ความหนาสี Paint Thickness (µm)			
	P1	P2	P3	Average
Rear Wing (RH)	259	256	248	254
Rear Wing (LH)	521	390	317	409
Front Bumper				
Rear Bumper				
Bonnet	225	230	217	224
Roof	300	303	316	306
Boot/Tail Gate	225	221	196	214
