เลขคำขอบริการ (Job No.) :: I021/0029-41

Sep 1, 2021

NISSAN MARCH 1.2 E AT

Vehicle Inspection Report

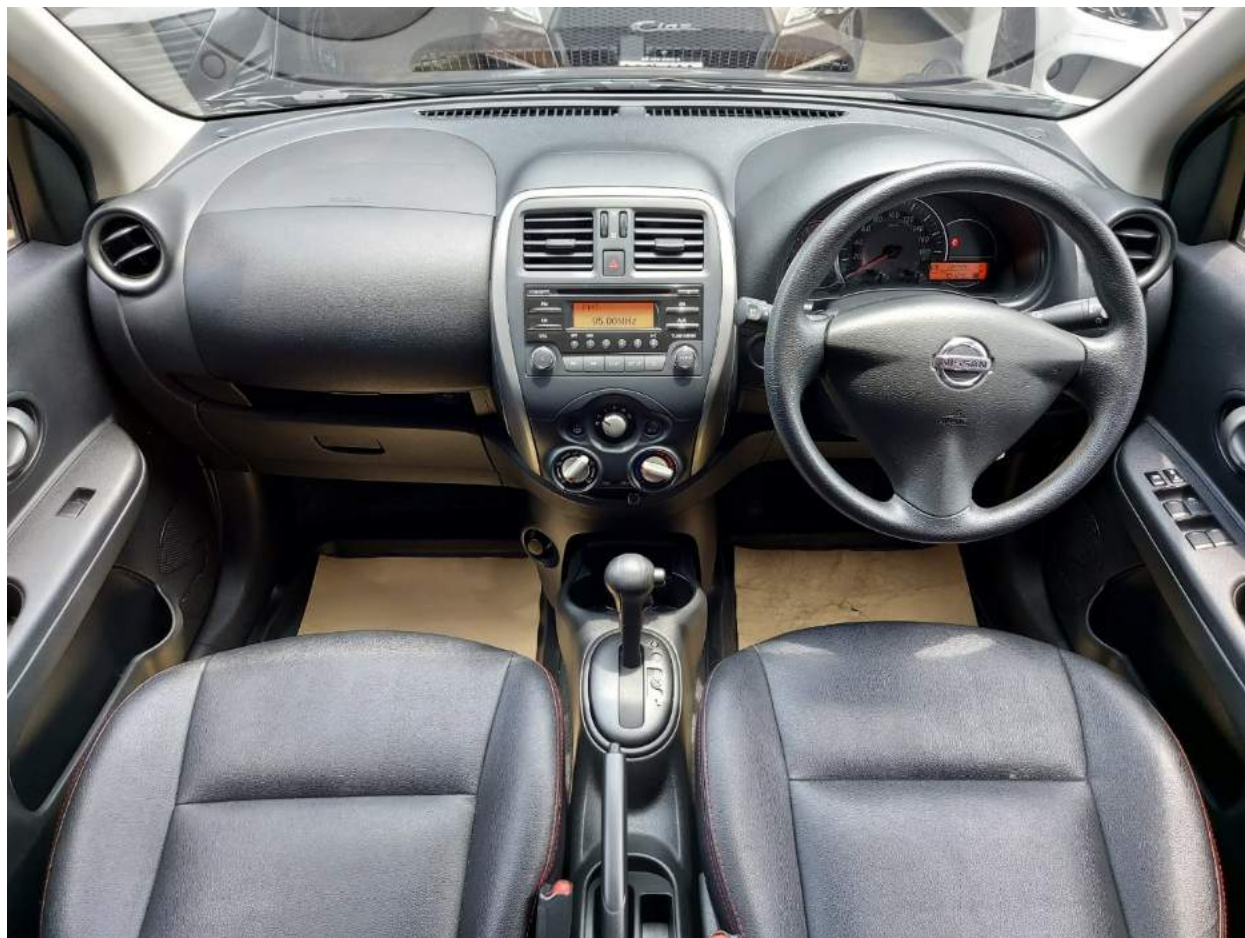
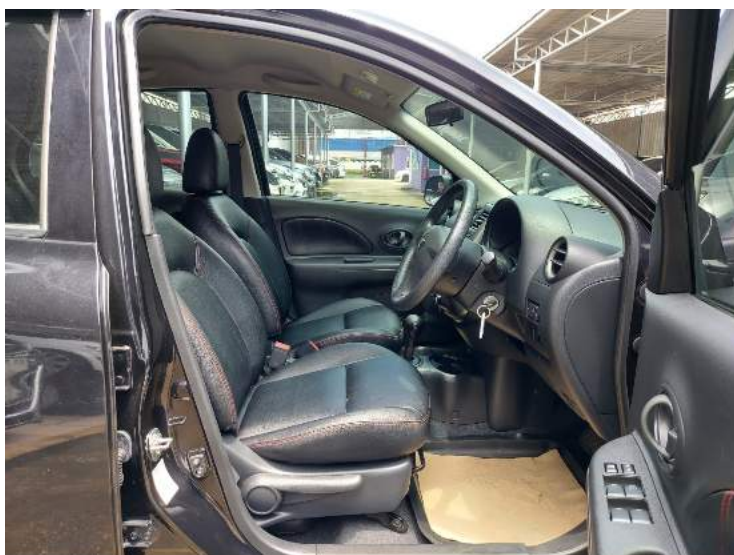
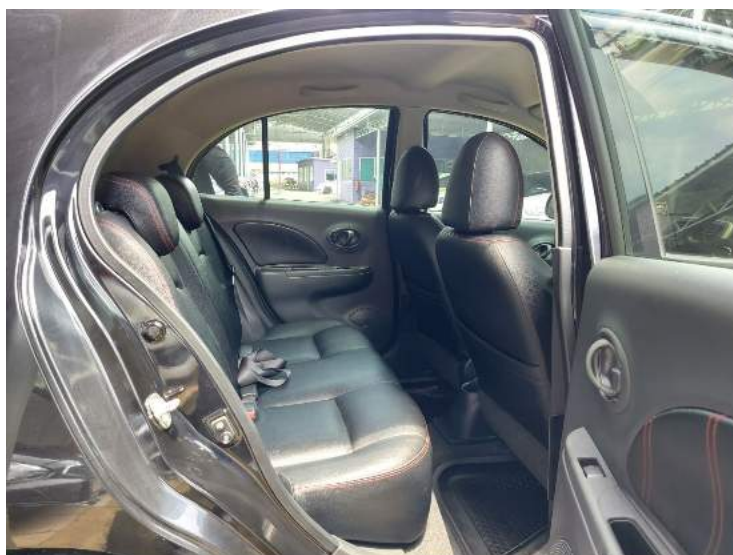
ภาพภายใน

รถสภาพดี โครงสร้างไม่เคยมีอุบัติเหตุ ไม่เคยจมน้ำ และไฟไหม้

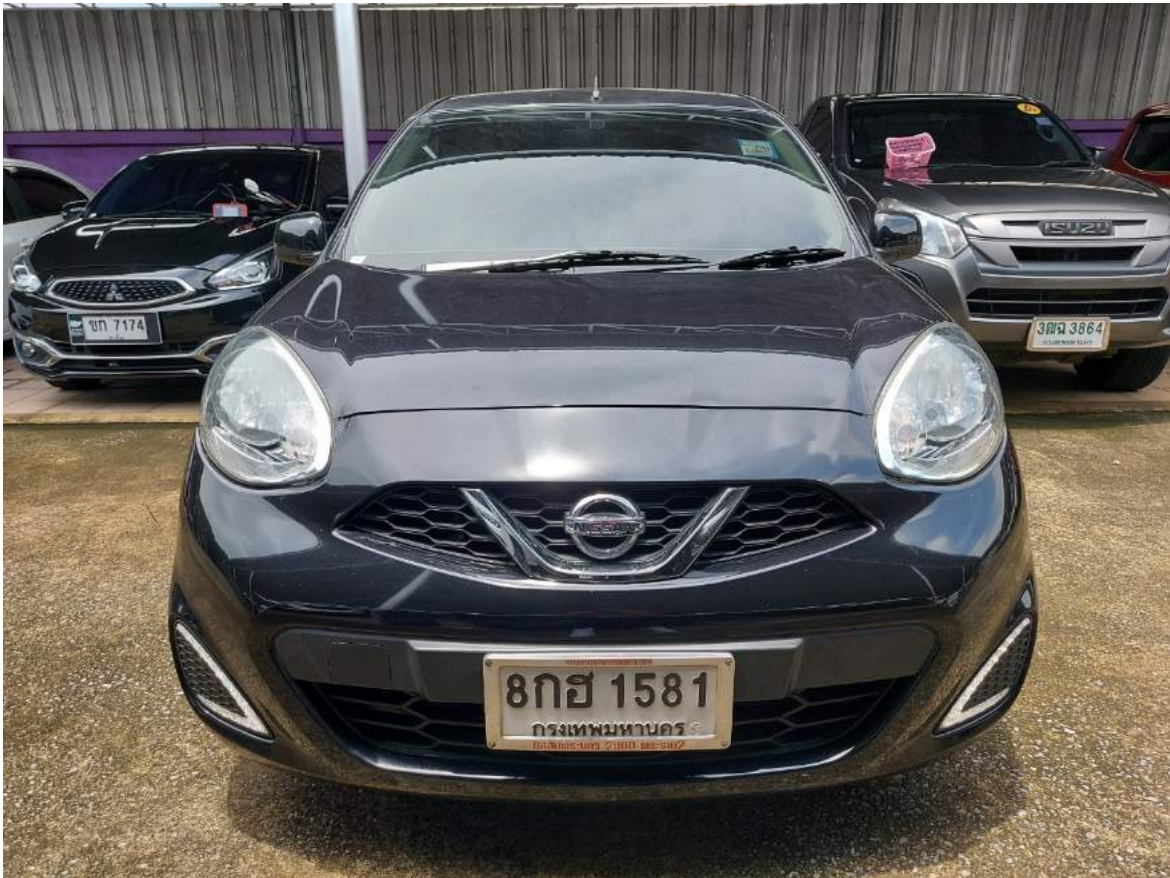
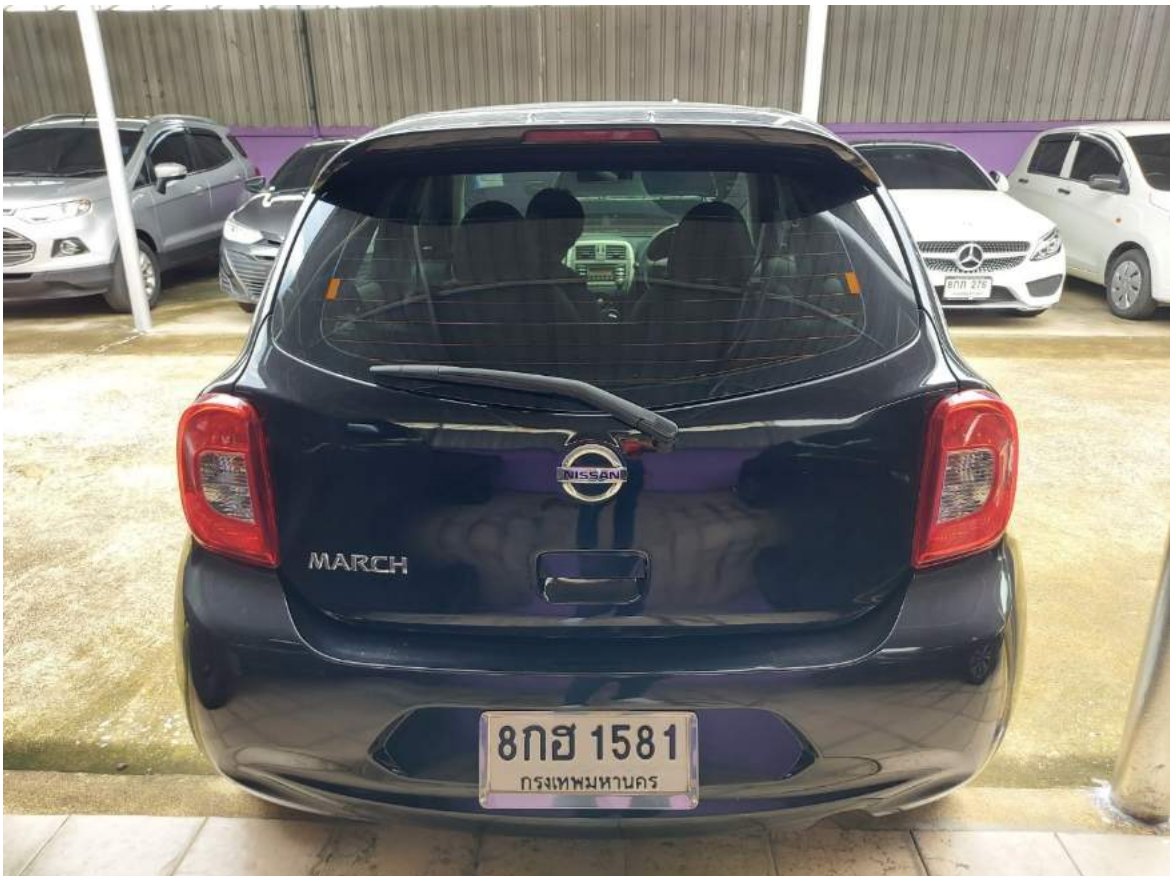
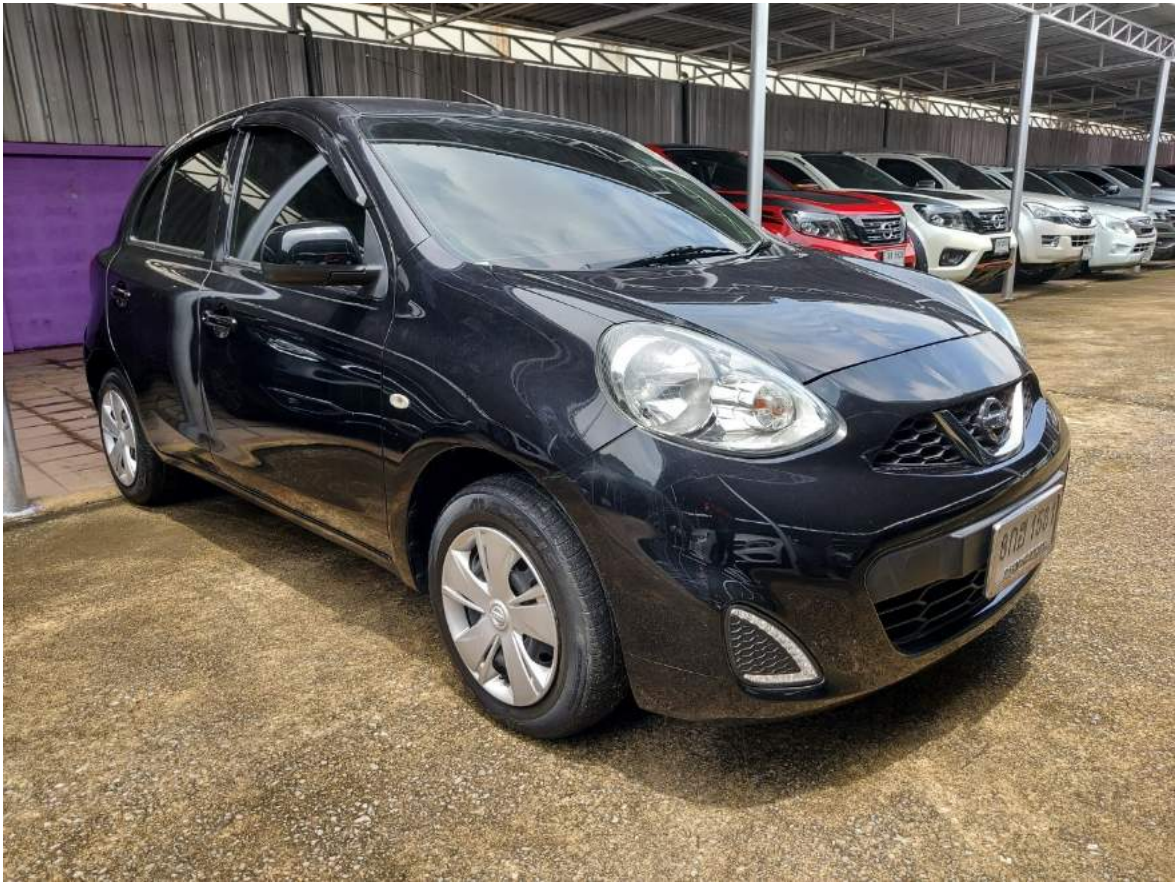
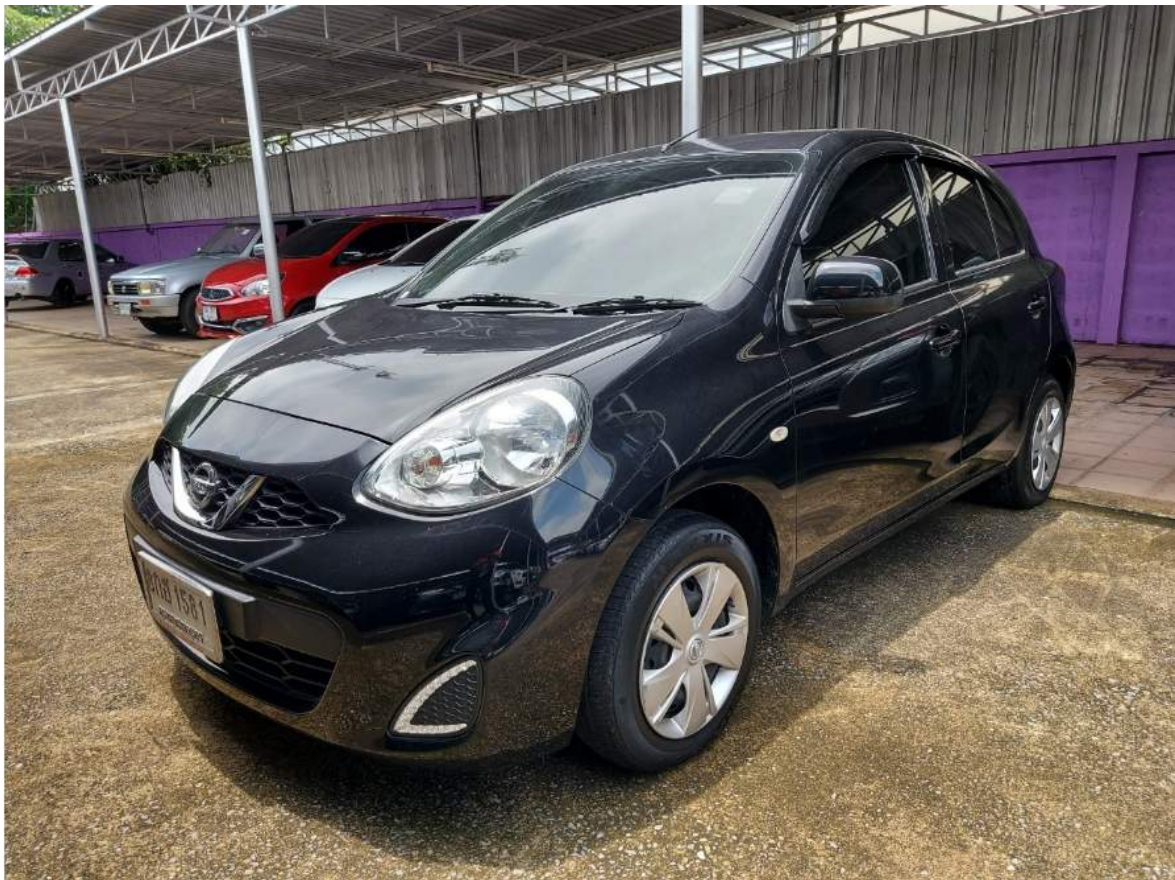
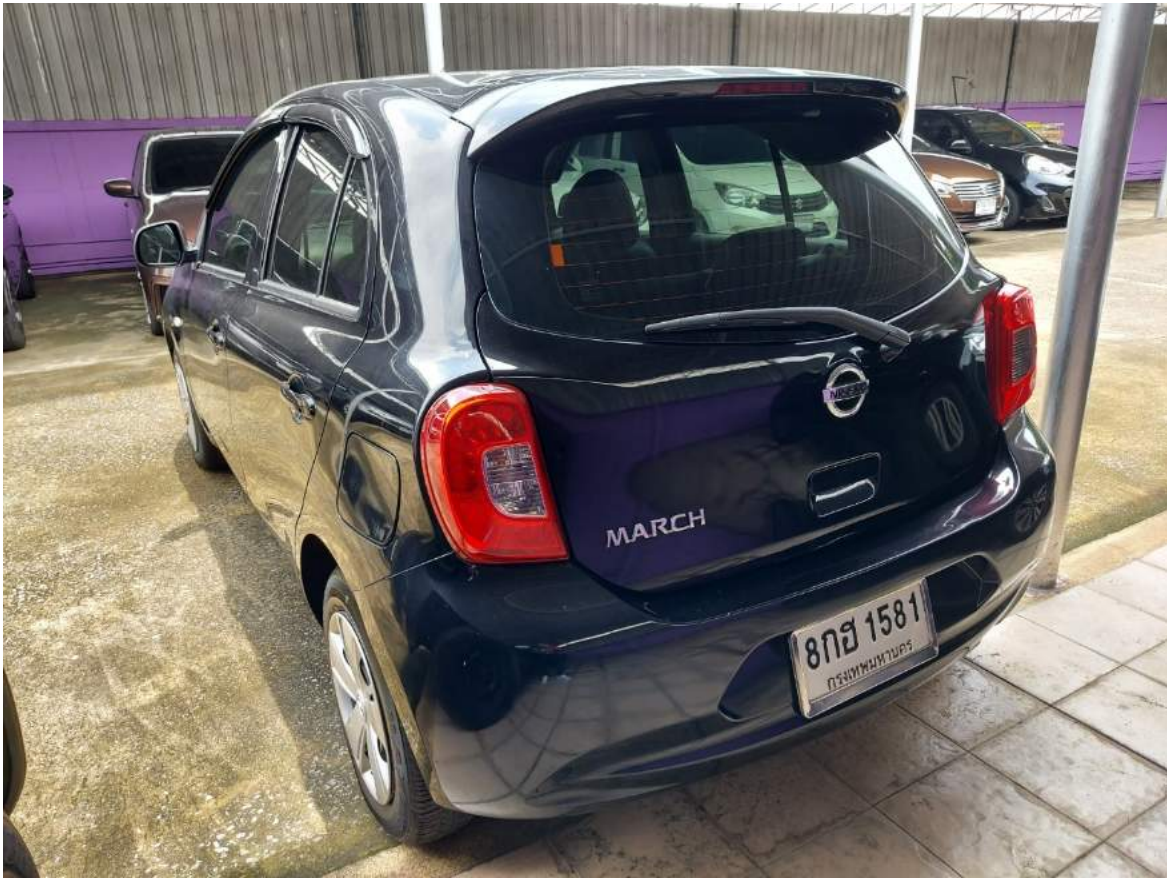
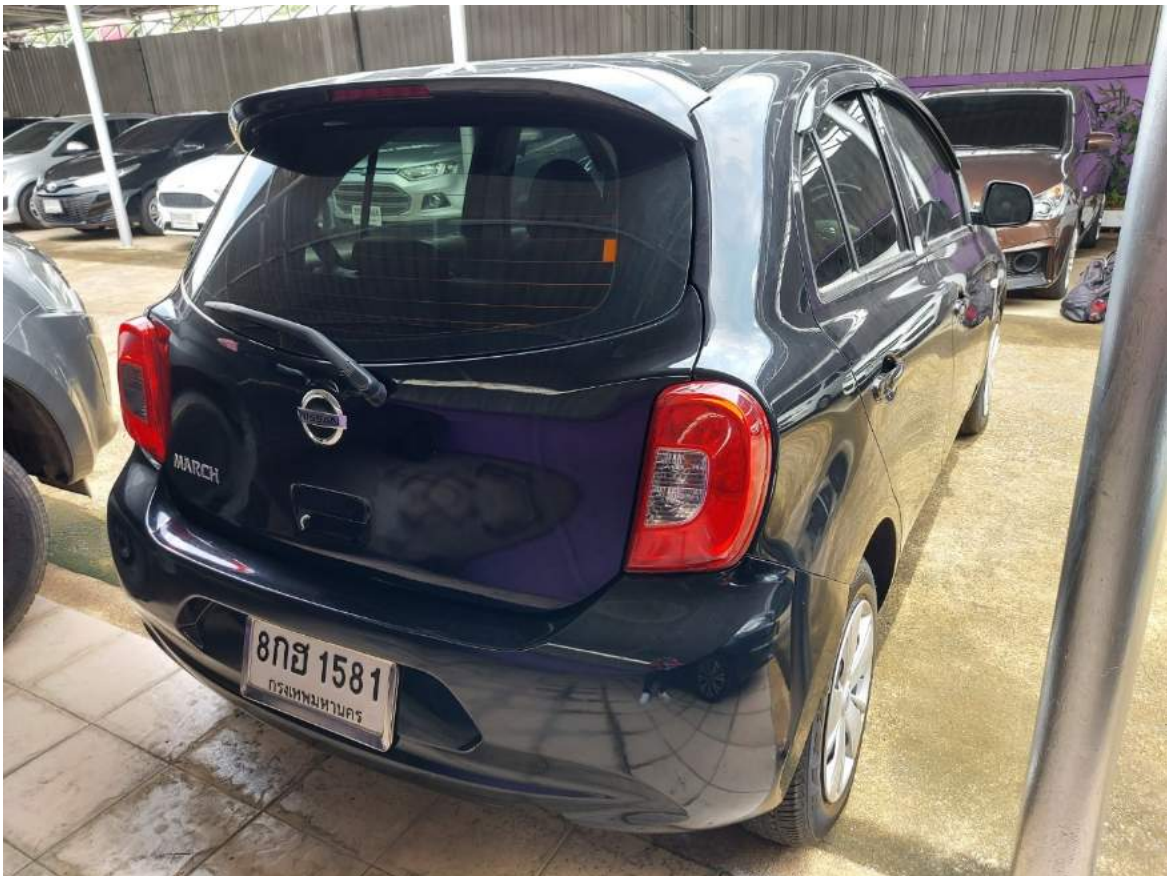
ภาพภายนอก

รถสภาพดี โครงสร้างไม่เคยมีอุบัติเหตุ ไม่เคยจมน้ำ และไฟใหม่

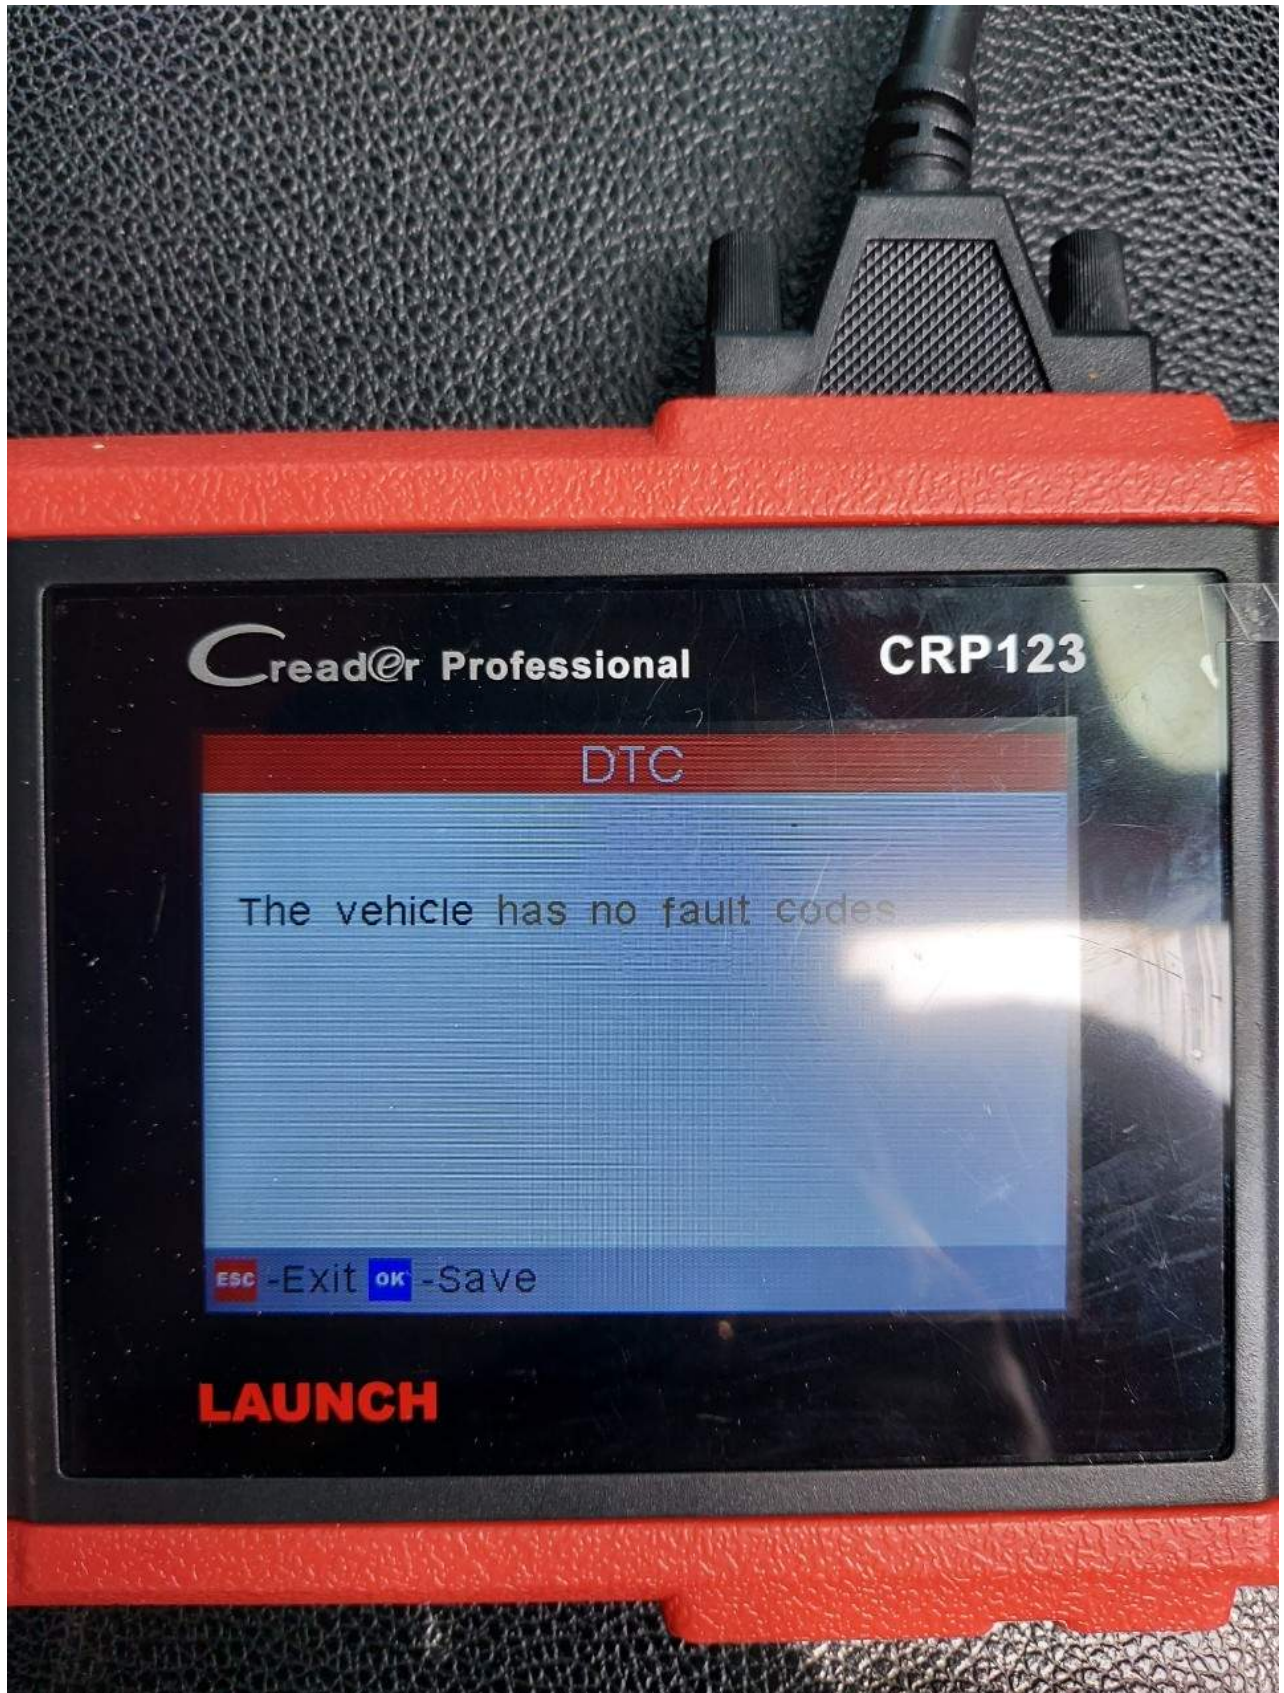
ภาพ OBD

รายการตรวจ 6 รายการ	สถานะ
1.1 ไม่เคยเกิดอุบัติเหตุรุนแรงจนทำให้โครงสร้างรถมีปัญหาความปลอดภัย No Evidence of Major or Hail Damage	ดี (Good)
1.2 ไม่มีการตัดต่อ ตัดแปลง คัชชี และ โครงสร้างรถ No chassis and cab structure modified	ดี (Good)
1.3 ไม่เคยประสบภัยจมน้ำ No Evidence of Flood	ดี (Good)
1.4 ไม่เคยประสบภัยอัคคีภัย No Evidence of Fire	ดี (Good)
1.5 การวินิจฉัยผ่านทาง OBD On-Board Diagnostics (OBD)	ดี (Good)
1.6 สภาพรถโดยรวม Overall Appearance	ดี (Good)
