I022/0114-3

Mitsubishi Pajero Sport 2.5 GT

Nov 14, 2022

# Vehicle Inspection Report สรุปผลการตรวจสอบสภาพรถ (Inspection Summary)

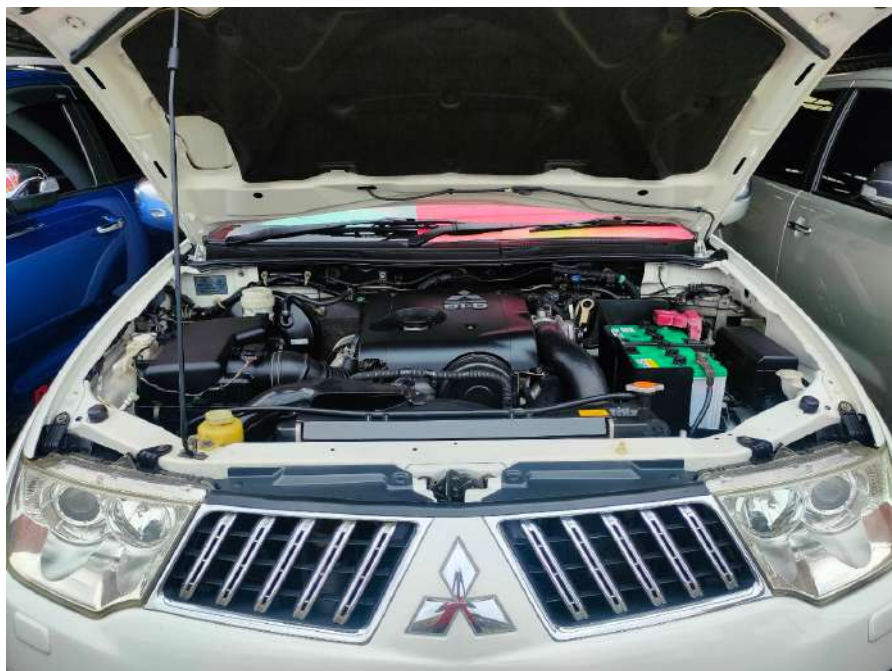
### ภาพห้องเครื่อง

Voltage	12.67	V
Rating	650	CCA
Current	490	CCA
Internal resistance	5.7	mΩ
State of Charge	87	%
State of Health	57	%
Status	CAUTION

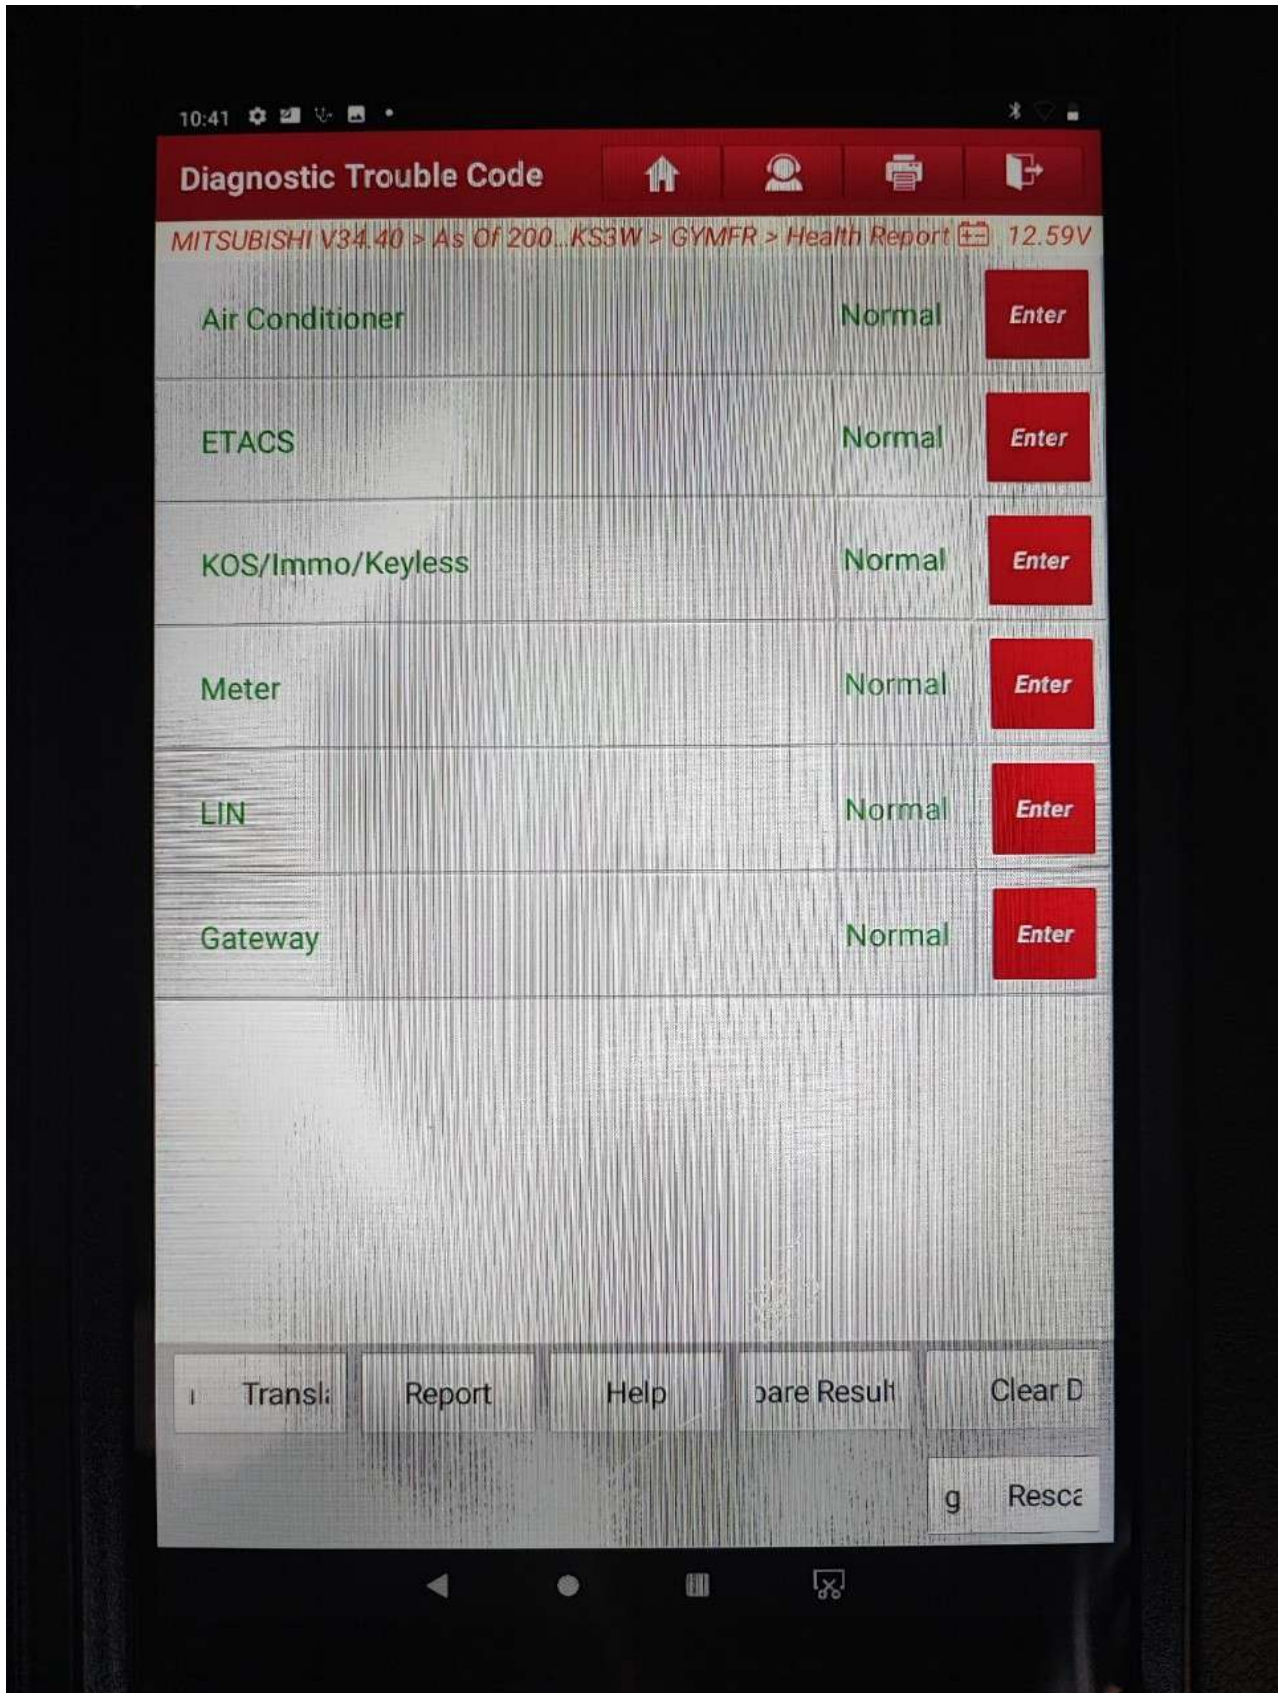
ภาพ OBD

ดี (Good)
