# Vehicle Inspection Report

| ยี่ห้อ/รุ่น (Brand/Model): HONDA ACCORD 2.4 AT | วันที่ตรวจสอบรถยนต์ (Date of Inspection): 07-1-62 |
| หมายเลขตัวถัง (VIN): MRHCP2640CP200231 | เลขคำขอบริการ (Job No.): I018/0191-030 |

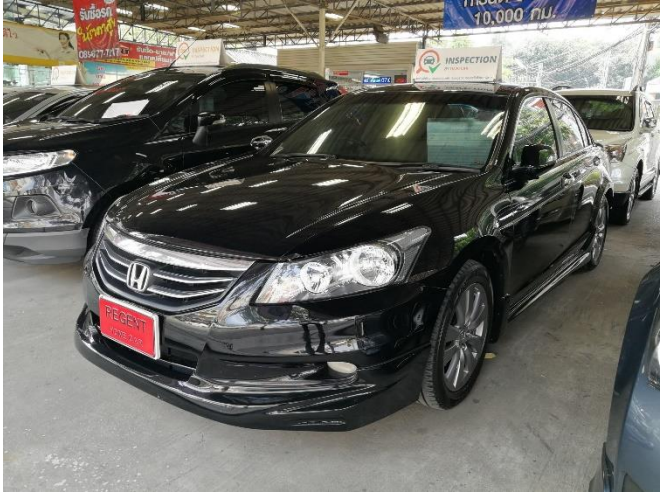
| | <p>สภาพรถโดยรวม</p> <p>Overall Appearance</p> | ดี |

| <p>ข้อคิดเห็นทั่วไป (General Comments):</p> <p>รถสภาพดี โครงสร้างไม่เคยอุบัติเหตุ ไม่เคยจมน้ำและไฟไหม้</p> |

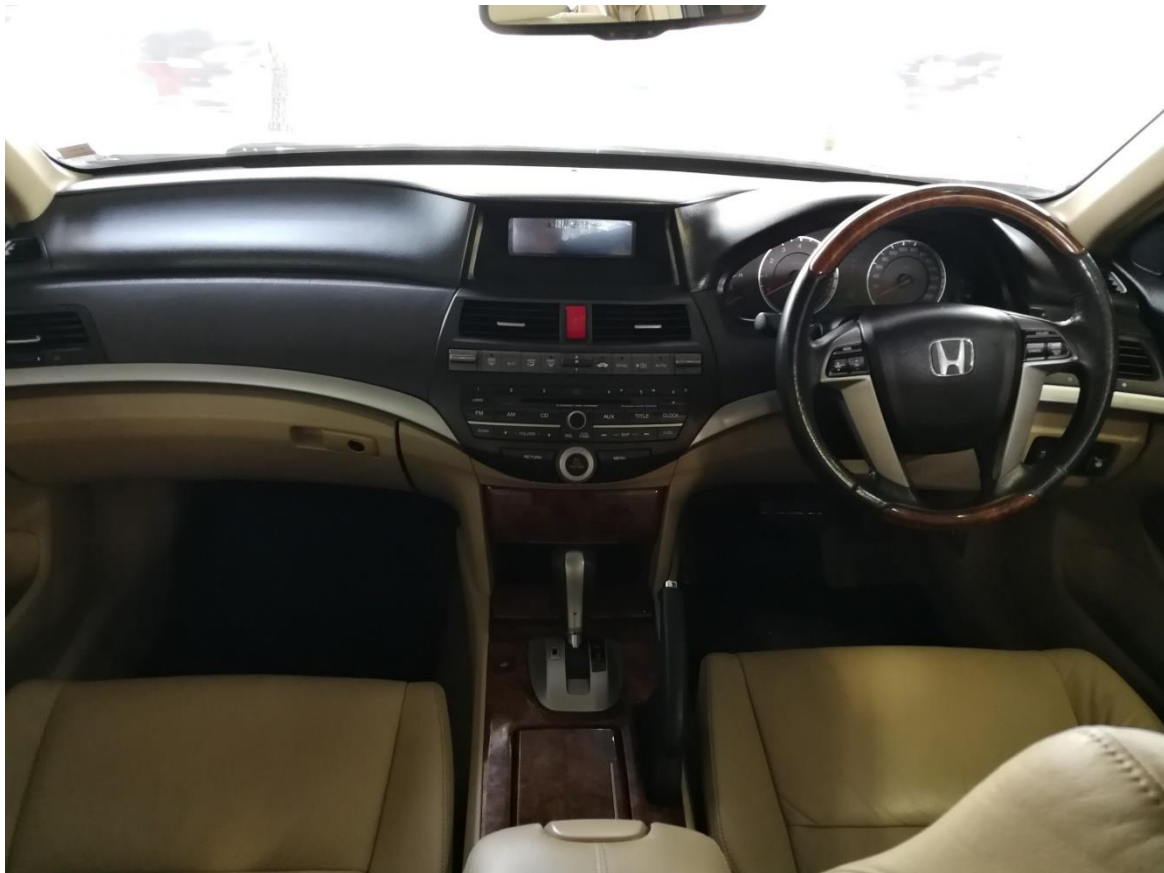
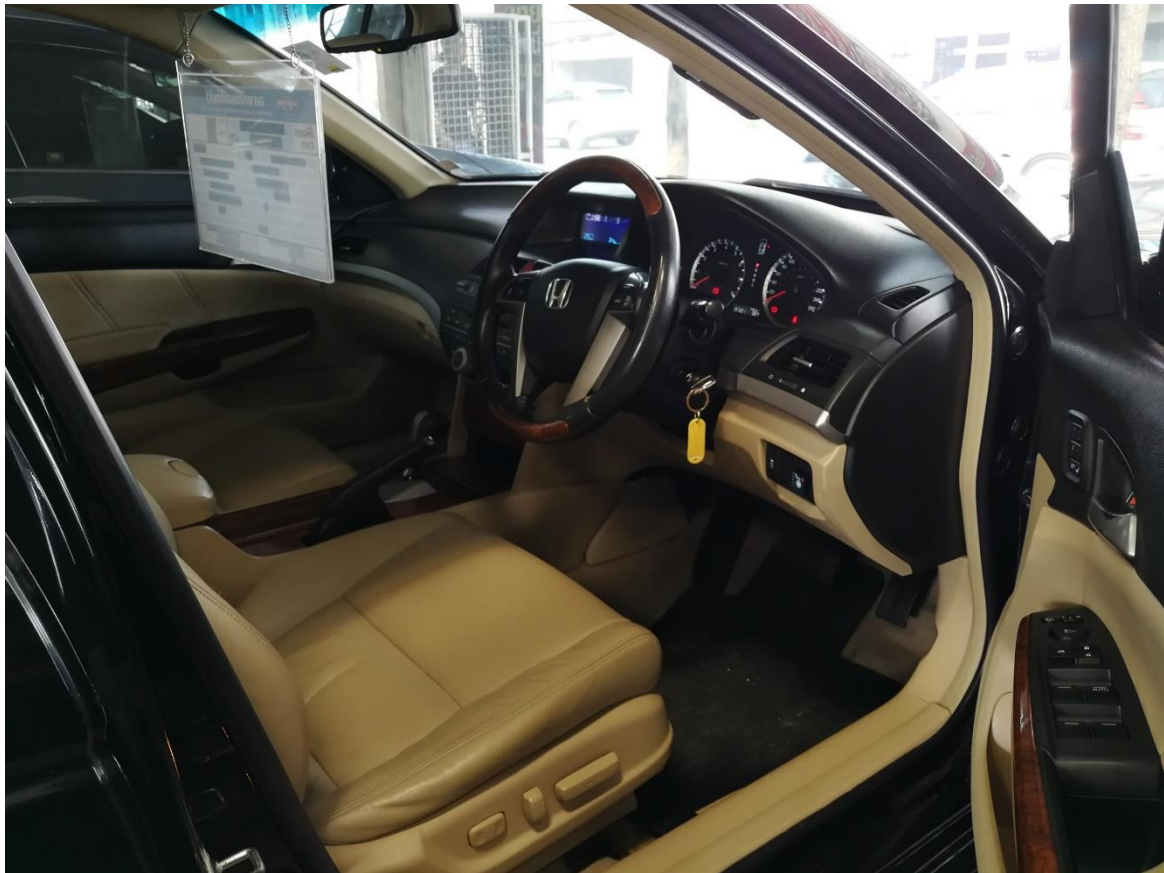
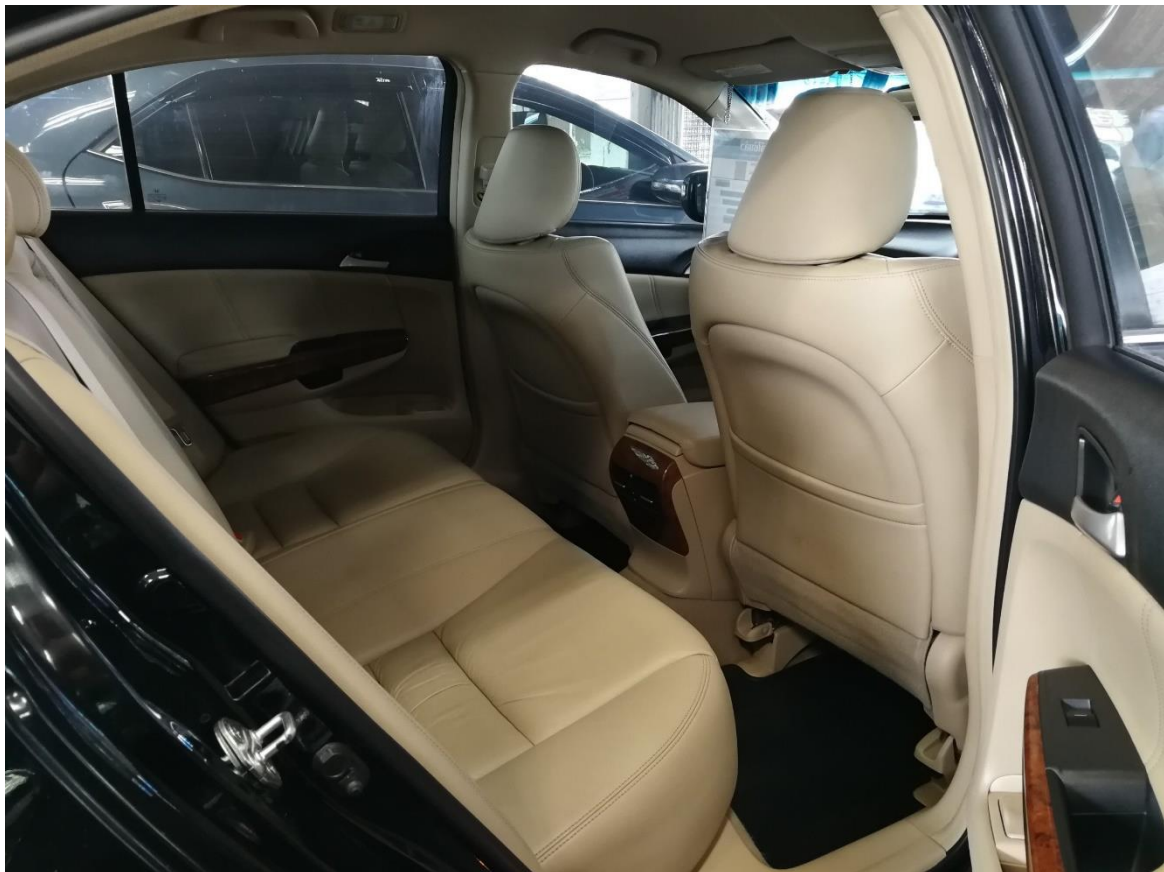
### ภาพภายในด้านหน้า หลัง และ จุดบกพร่อง - Interior Visual Details (Front, Rear and/or Defect):

| | ที่นั่ง สภาพ<br>Seat Appearance | สภาพตามอายุการใช้งาน |
| | แผงคอนโซล<br>Other Trims | สภาพตามอายุการใช้งาน |

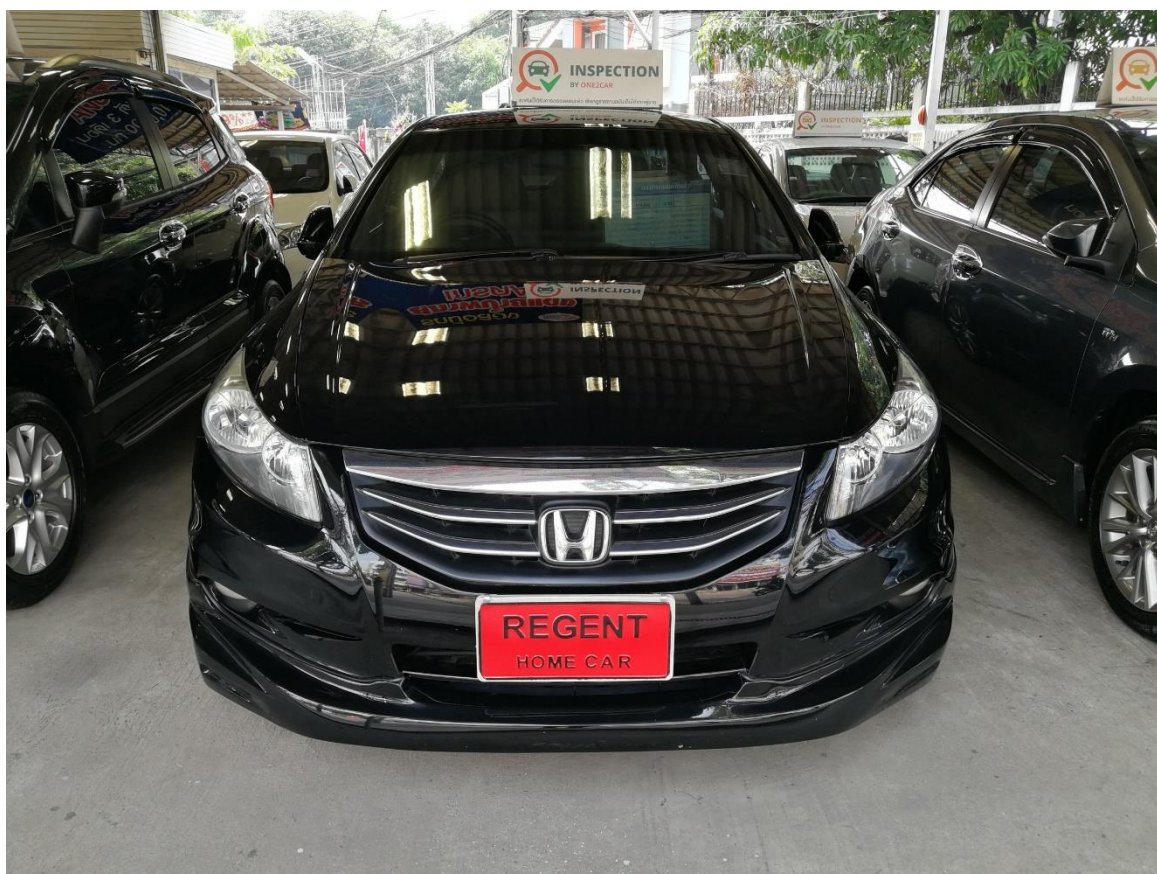
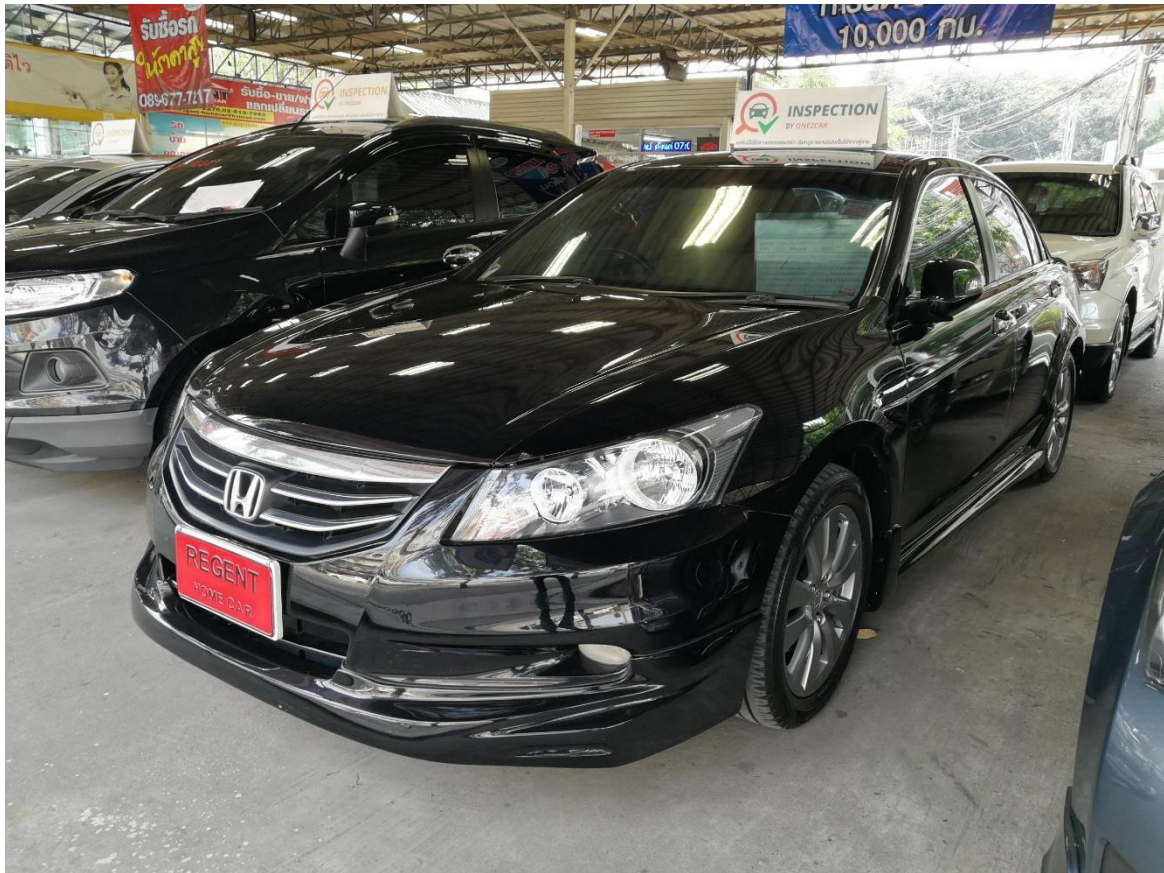
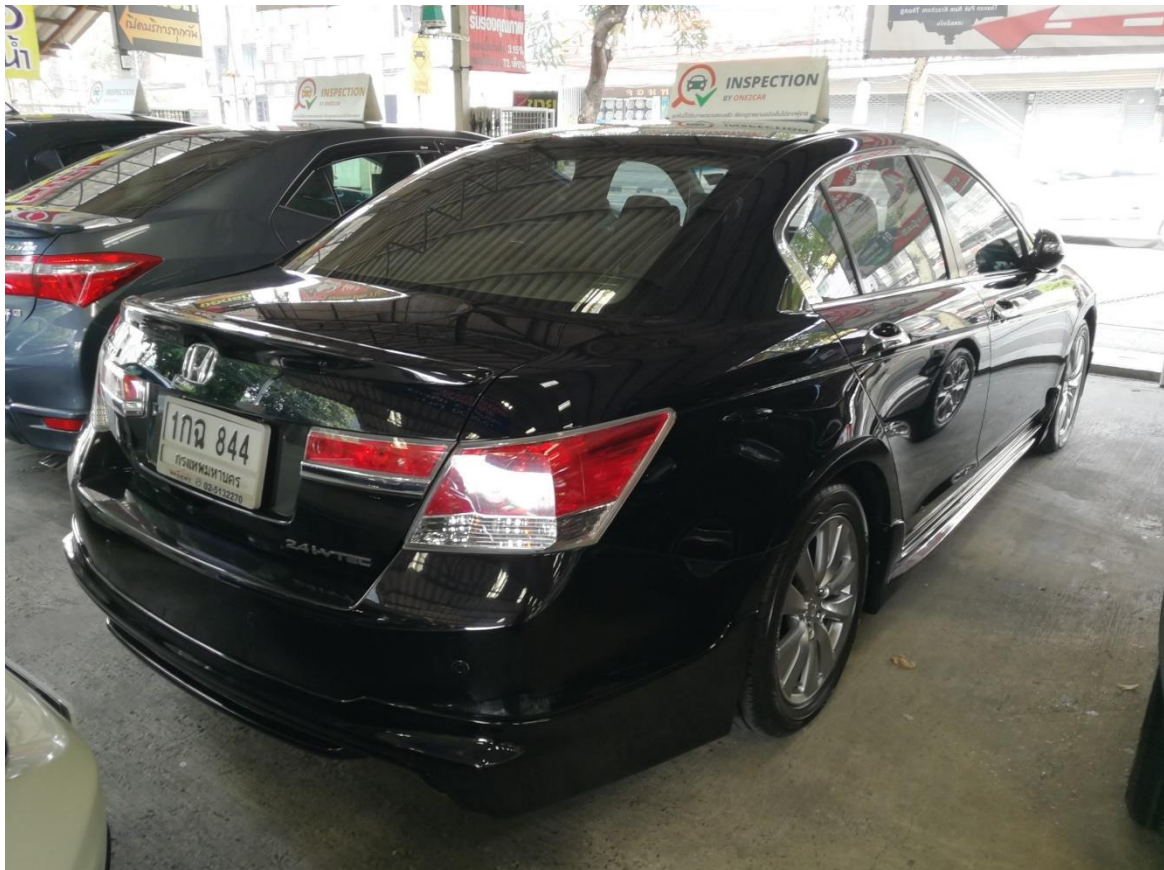
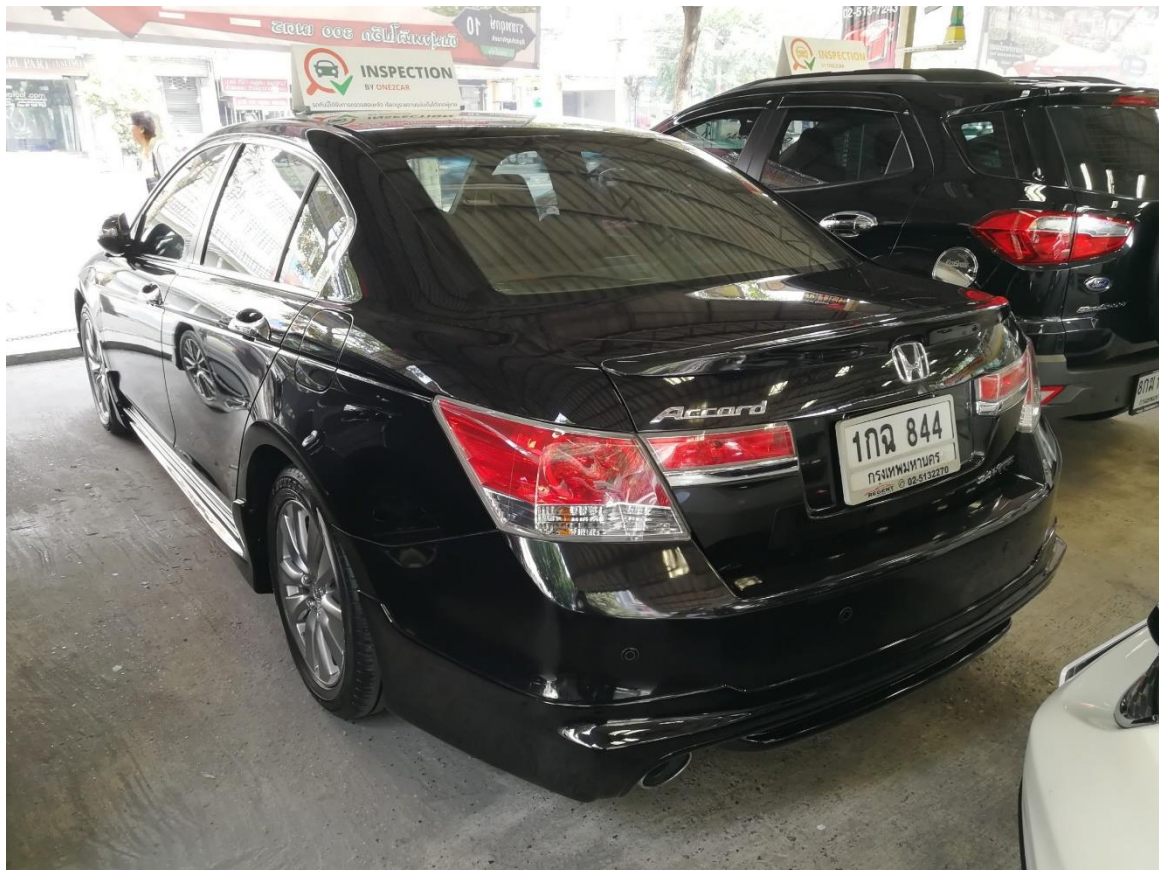
### ภาพภายนอก - Exterior Visual Details:

| | สภาพพร้อมของโครงสร้างแชสซี<br>Chassis Frames & Members<br>Appearance | สภาพตามอายุการใช้งาน |
| | สภาพใต้ท้องรถและอุปกรณ์ใต้ท้องรถ<br>Under Body and Parts<br>Appearance | สภาพตามอายุการใช้งาน |

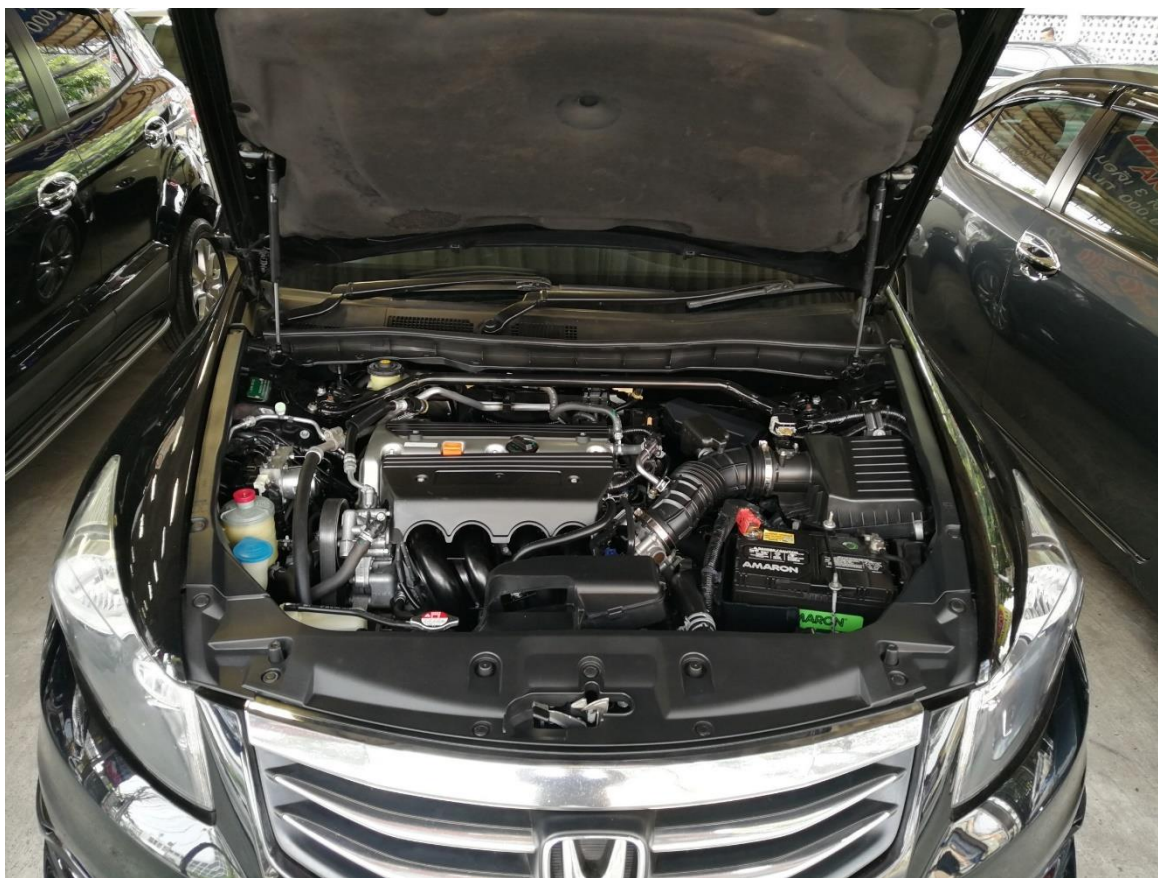
ภาพห้องเครื่อง - Engine Bay Visual Details:

<table><tr><th colspan="3">Battery Test</th><th colspan="2">Charging System Test at 2000 rpm</th></tr><tr><td>Voltage</td><td>12.74</td><td>V</td><td>Voltage</td><td>14.23 V</td></tr><tr><td>State of Health</td><td>52</td><td>%</td><td colspan="2">Max. Load Test at 2000 rpm</td></tr><tr><td>Status</td><td colspan="2">Caution</td><td>Max. Load Voltage</td><td>13.97 V</td></tr></table>

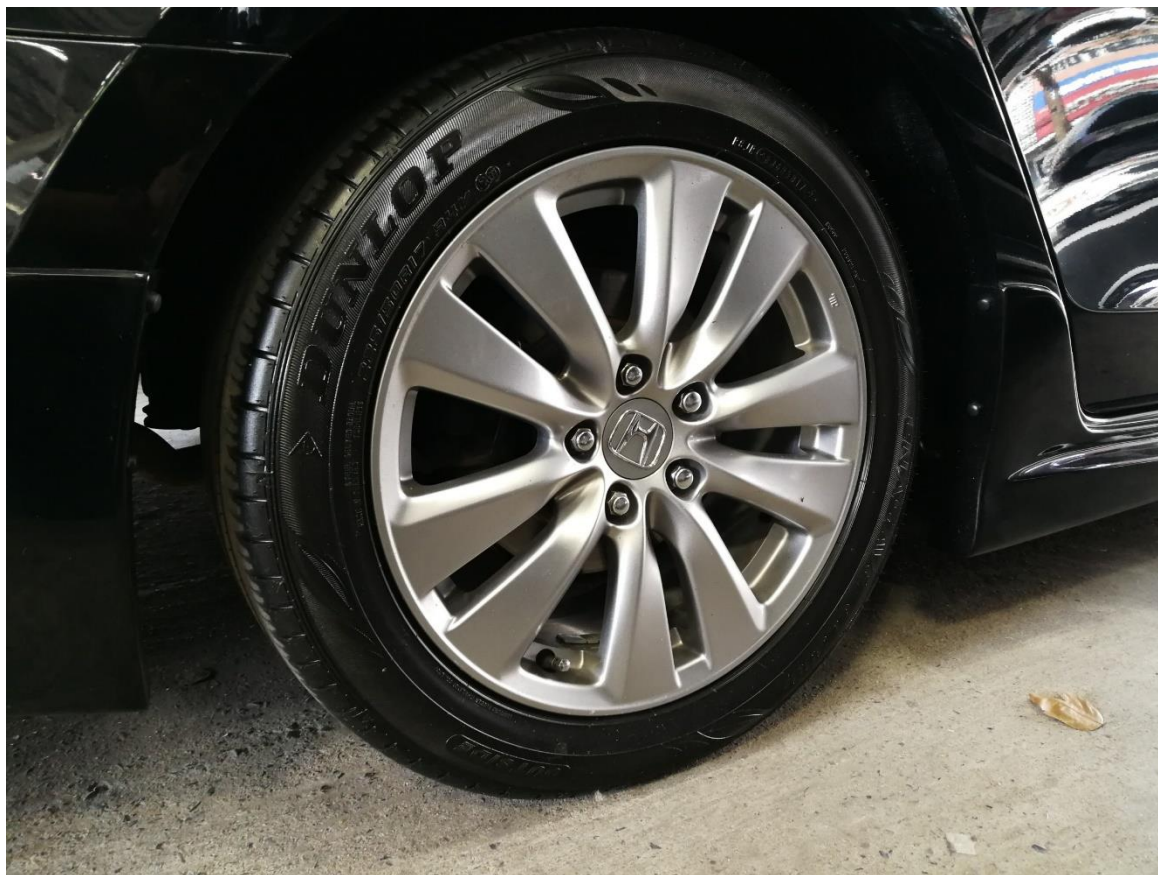
ภาพโดยรวมของยาง ล้อ และ เบรค - Tyres, Wheels & Brakes Visual Details:

| | สภาพยางรถยนต์, สปีดาร์/ปี ผลิต<br>Tyres Appearance, Year | 3817 |
| | ผ้าดิสเบรค (หน้า/หลัง)<br>Brake Pads (Front/Rear) | สภาพตามอายุการใช้งาน |

| | จานดิสเบรค<br>Brake Discs (Front/Rear) | ควรเจียจานเบรคครั้งต่อไปที่เปลี่ยนผ้าเบรค |

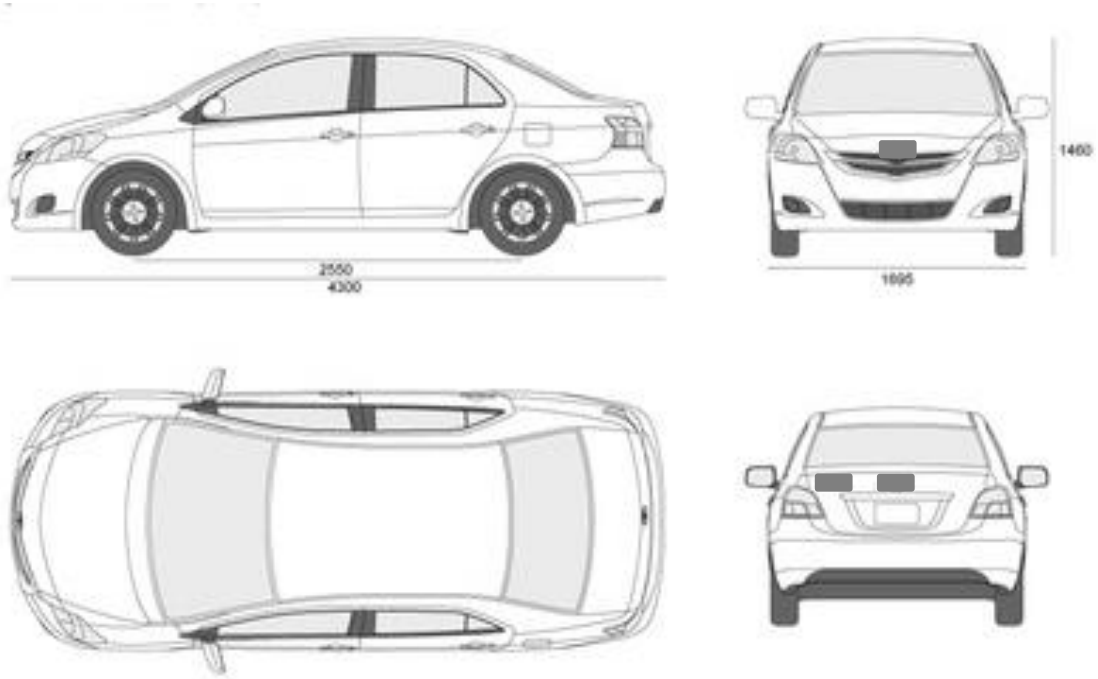
ความหนาสีรอบรถเก๋ง 3,4 และ 5 ประตู -Paint Thickness on 3,4 and 5 door car:

| ชิ้นส่วนยานยนต์ | ความหนาสี Paint Thickness (µm) | | | |
|---|---|---|---|---|
| Front Wing (RH) | 202 | 204 | 185 | 197 |
| Front Wing (LH) | 163 | 132 | 117 | 137 |
| Front Door (LH) | 269 | 195 | 197 | 220 |

| ชิ้นส่วนยานยนต์ | ความหนาสี Paint Thickness (µm) | | | |
|---|---|---|---|---|
| Bonnet | 251 | 201 | 199 | 217 |
