INSPECTION
BY ONE2CARVehicle Inspection Report
สรุปผลการตรวจสภาพรถ (Inspection Summary)one2car.com
THAILAND'S NO.1 CAR SITE

I024/0196-1

Honda CR-V 2.0 E 4WD

May 15, 2024

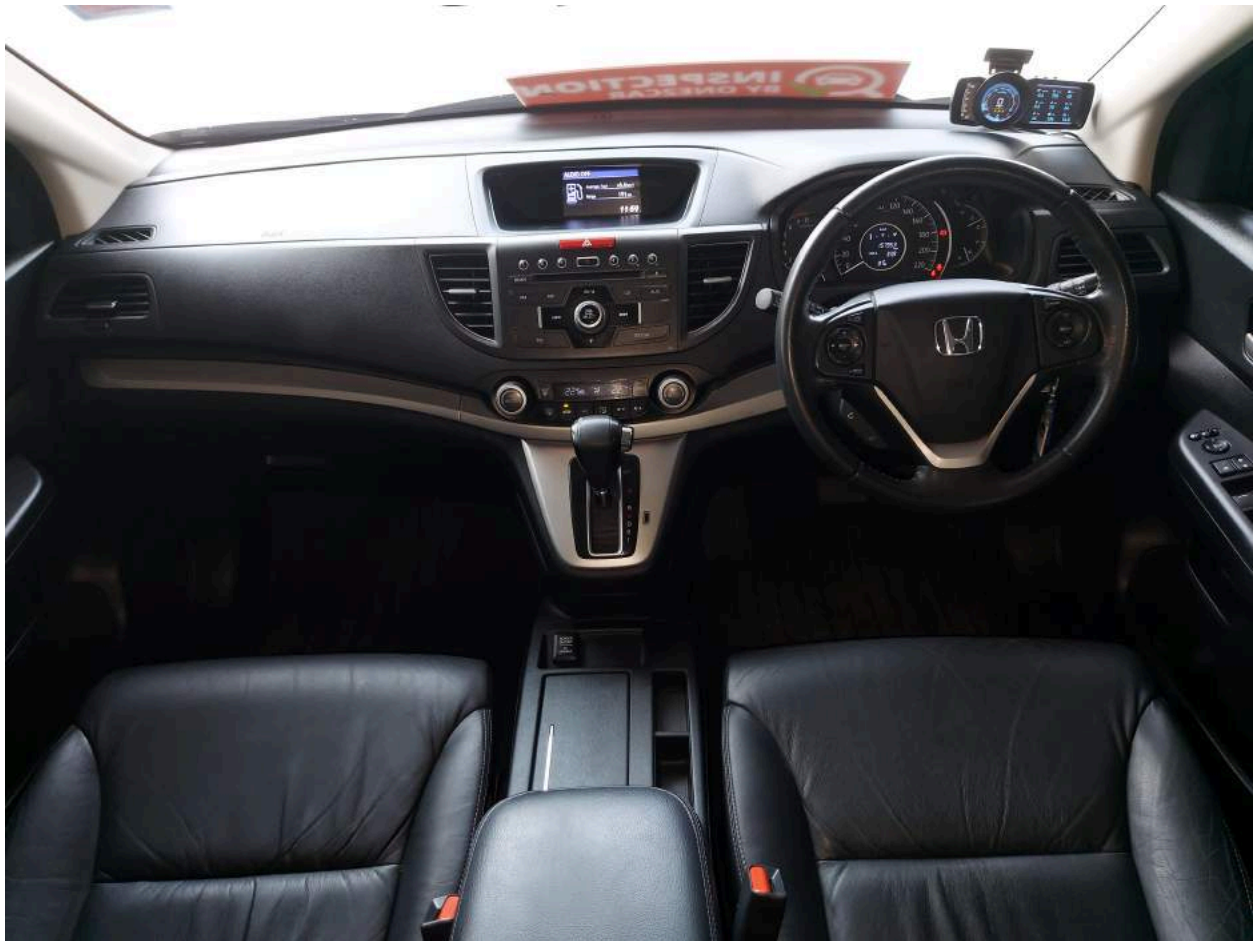
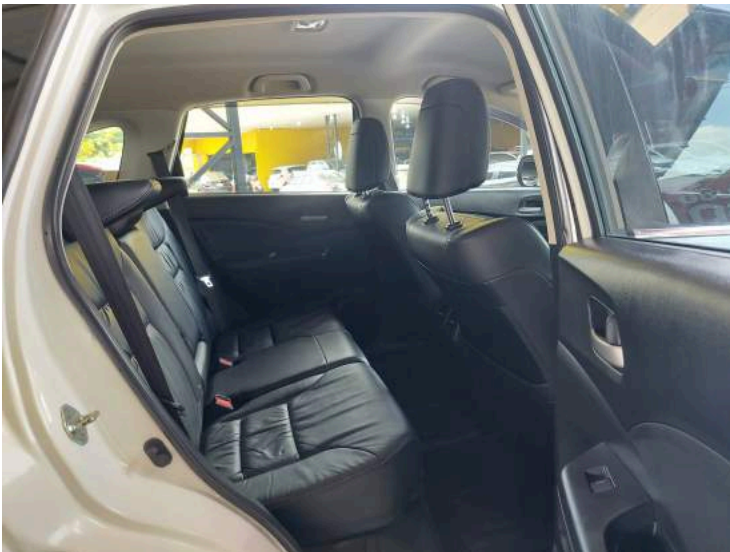
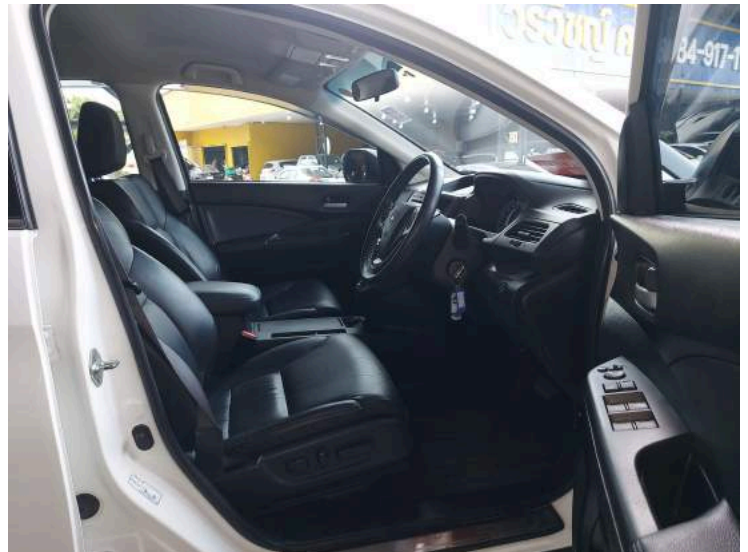
ภาพภายใน

ประเมินสภาพรวม: ผ่าน
อุปกรณ์หลัก/อุปกรณ์เสริมขณะขับที่:

- ✓ ระบบปรับอากาศ [ผ่าน]
- ✓ ไฟส่องสว่าง [ผ่าน]
- ✓ ไฟเลี้ยว/ไฟฉุกเฉิน [ผ่าน]
- ✓ หน้าปัดและมาตรวัด [ผ่าน]
- ✓ เข็มชดนิรภัย [ผ่าน]
- ✓ แตร [ผ่าน]
- ✓ เครื่องเล่นเพลง [ผ่าน]
- ✓ ระบบปิดน้ำฝน [ผ่าน]
- ✓ เบาะนั่งยึดแน่น [ผ่าน]
- ✓ กระจกไฟฟ้า [ผ่าน]

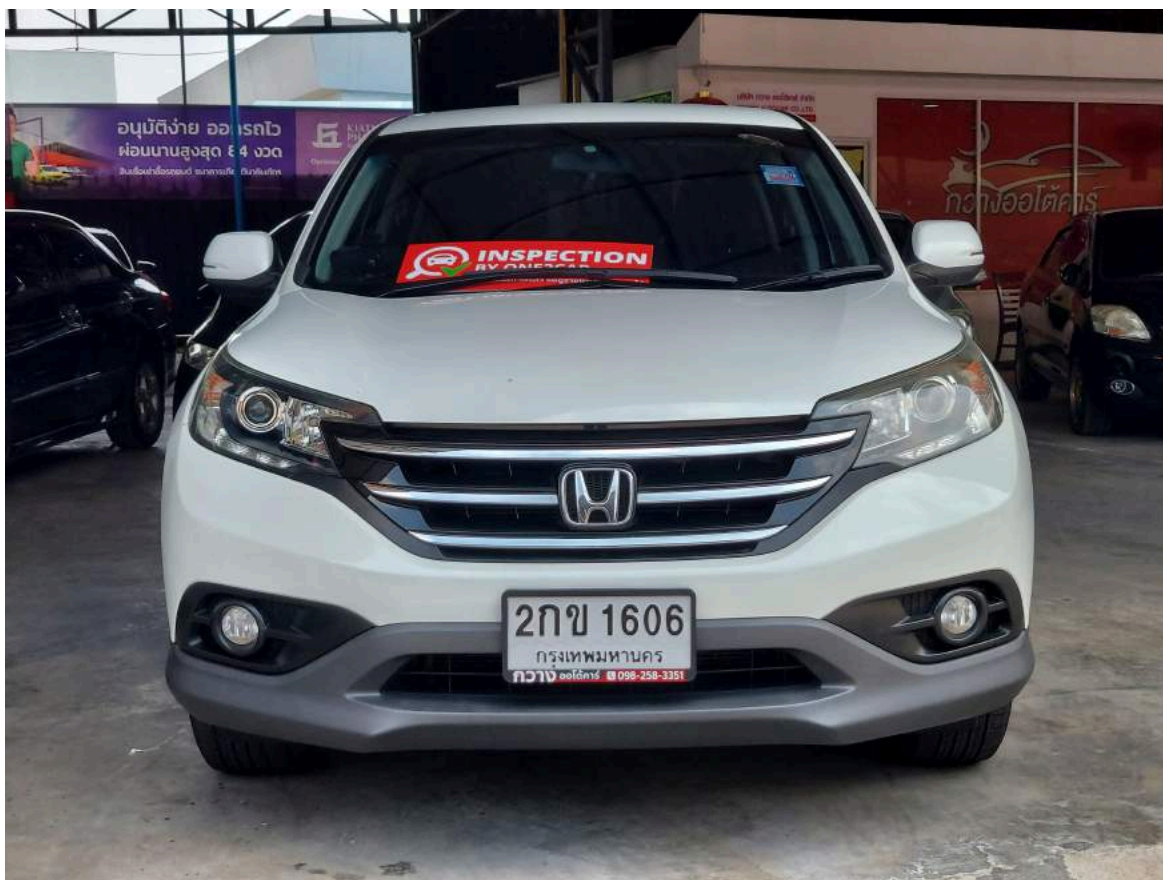
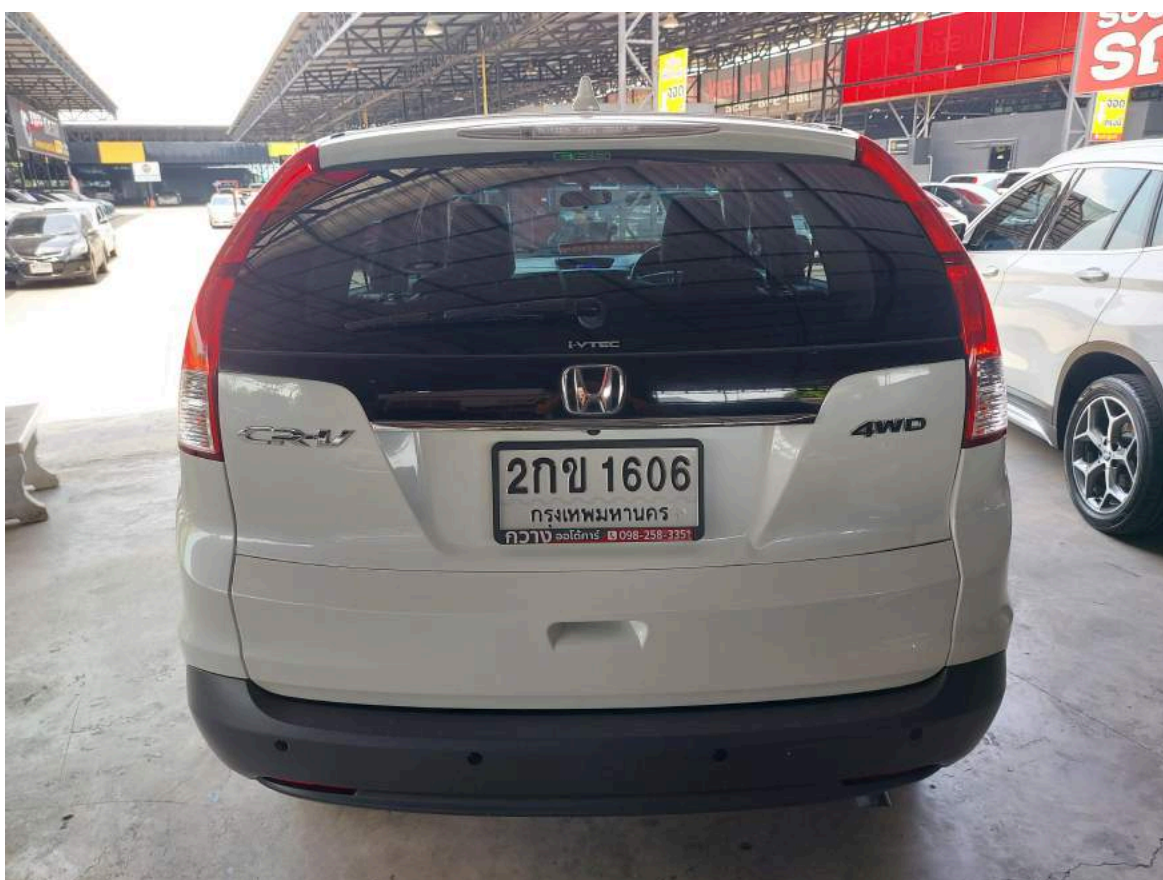
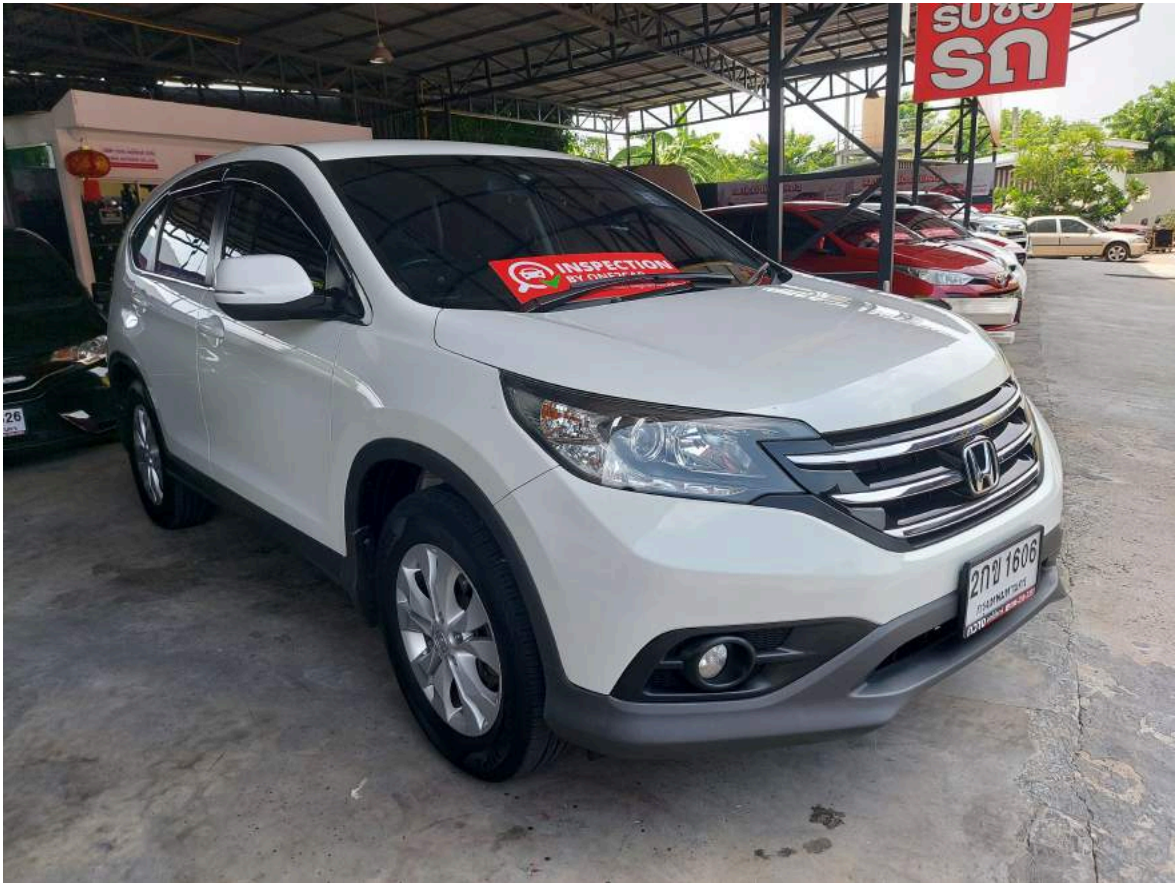
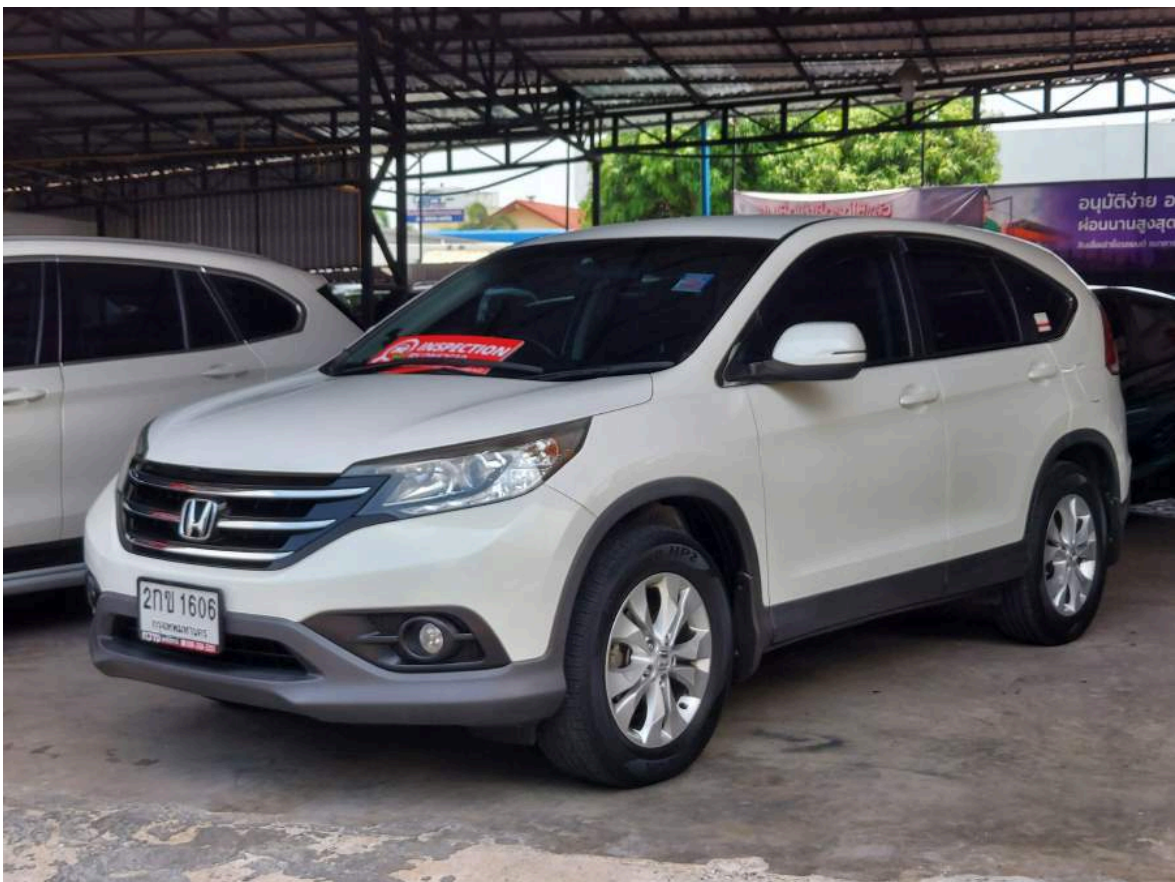
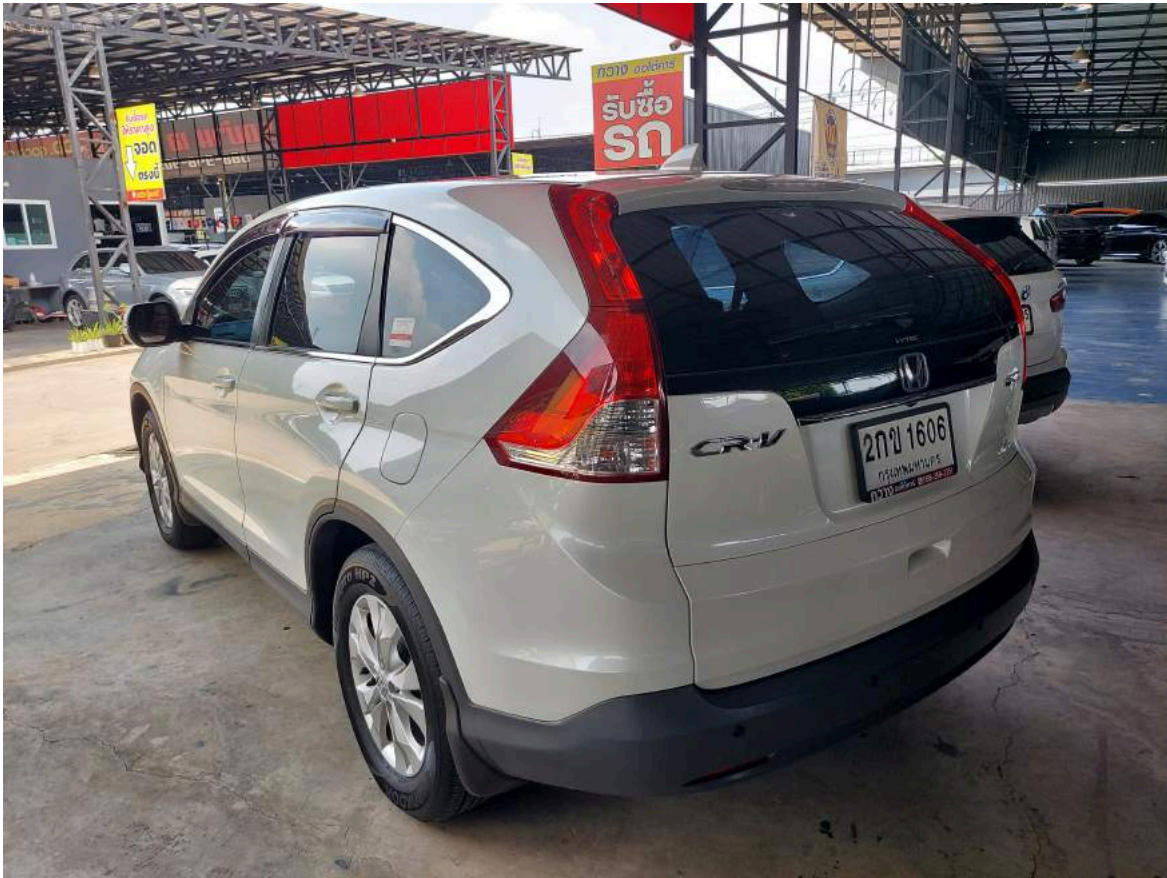
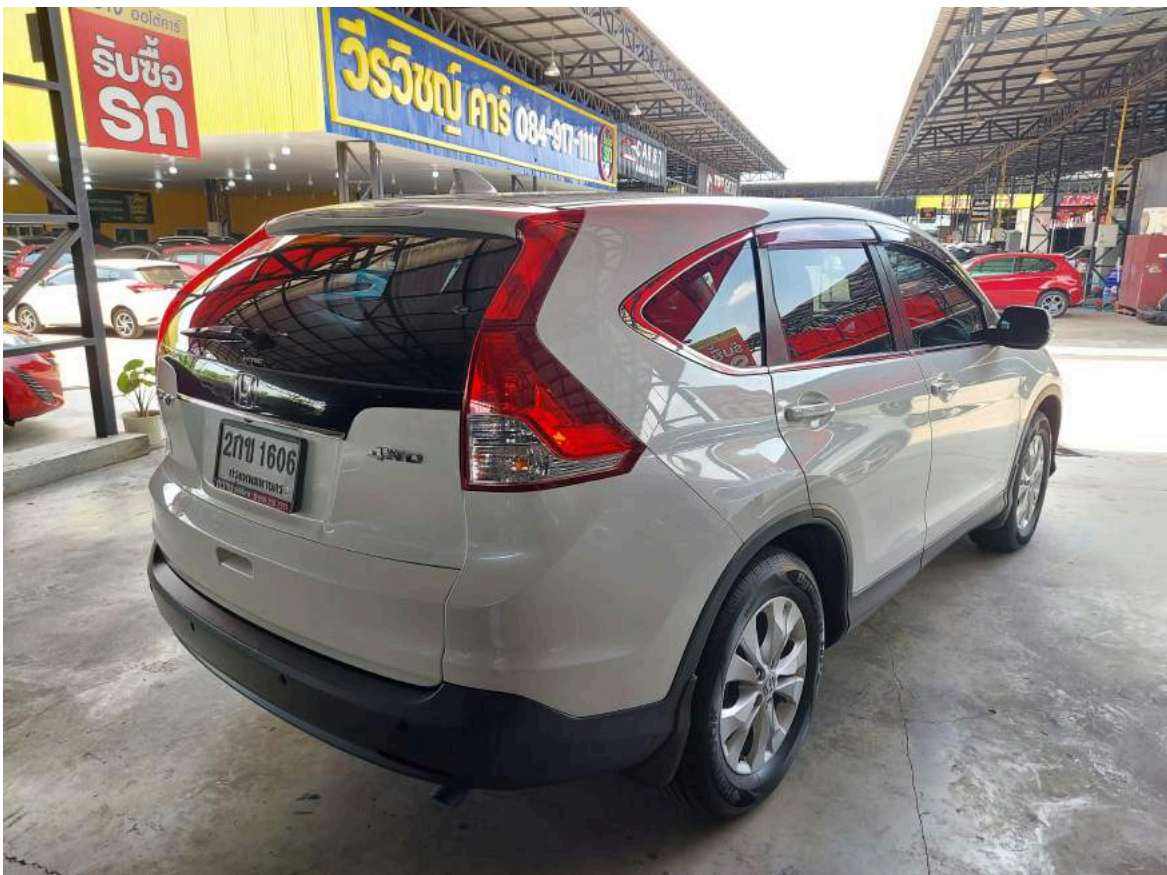
ภาพภายนอก

ประเมินสภาพรวม: ผ่าน
รายการที่รอการแก้ไข: ไม่พบรายการแก้ไข
ชิ้นส่วนประกอบตัวถังรถ

- ✓ แผ่นเพลทเลขตัวถังมองเห็นได้ชัดเจน
- ✓ ชิ้นส่วนประกอบตัวถังรถ ผ่านการวัดค่าความหนาของสีแล้ว
- ✓ สีรถตรงตามเสาเอกสารจทะเบียน

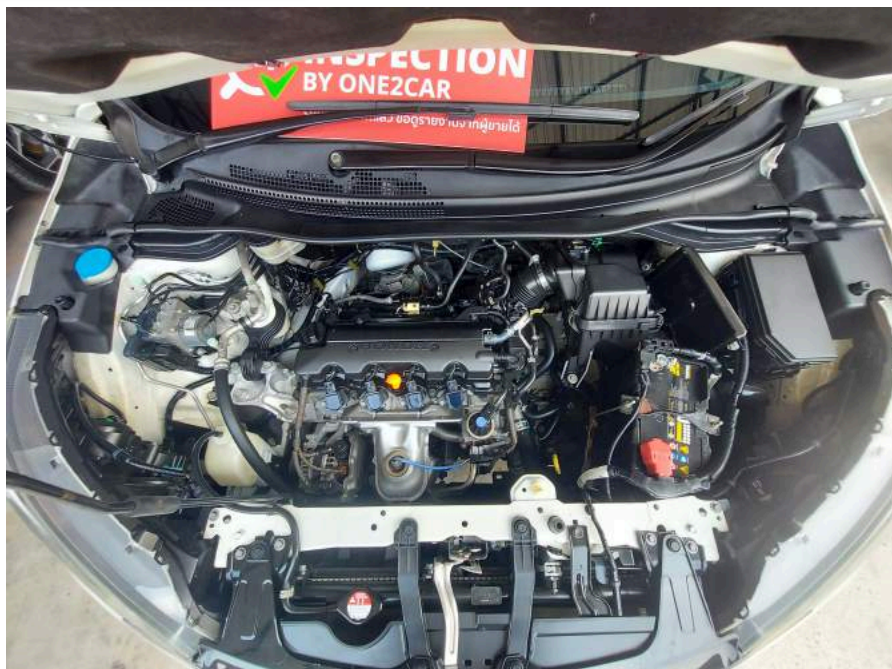
ภาพห้องเครื่อง

Voltage	12.96	V
Rating	380	CCA
Current	424	CCA
Internal resistance	6.59	mΩ
State of Charge	100	%
State of Health	100	%
Status	GREAT

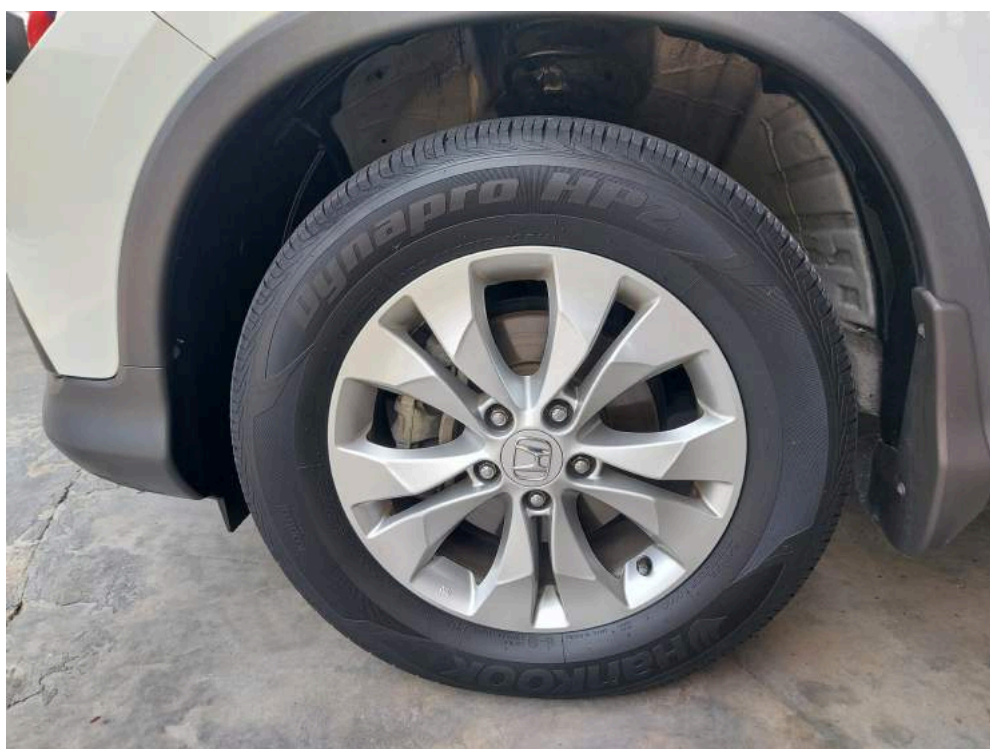
ขอบยาง ล้อ

35/20
