1024/0169-11

BMW 330e 2.0 Luxury

INSPECTION
BY ONE2CAR

Vehicle Inspection Report

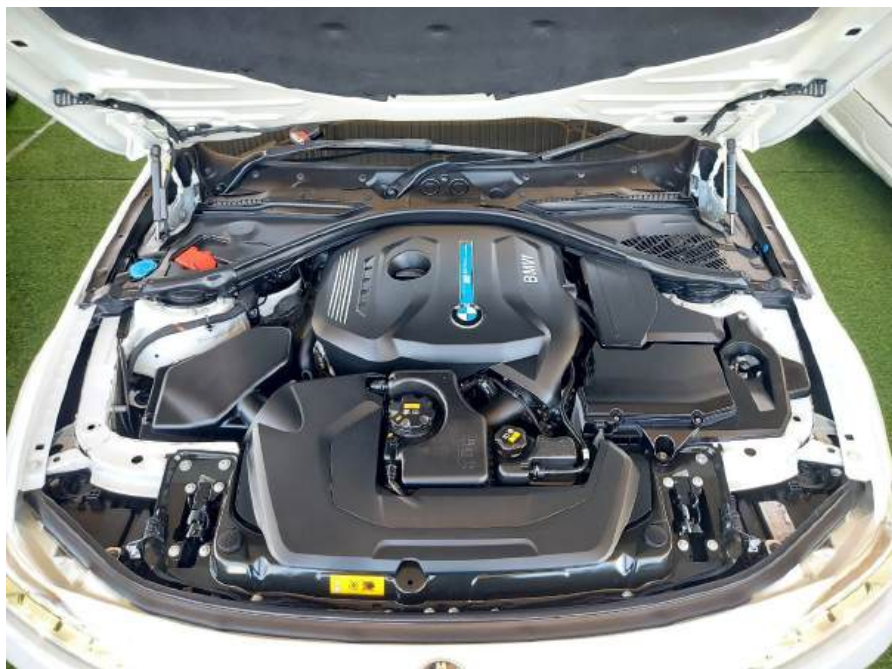
ภาพห้องเครื่อง

Voltage	14.24	V
Rating	610	CCA
Current	534	CCA
Internal resistance	5.23	mΩ
State of Charge	100	%
State of Health	77	%
Status	GOOD

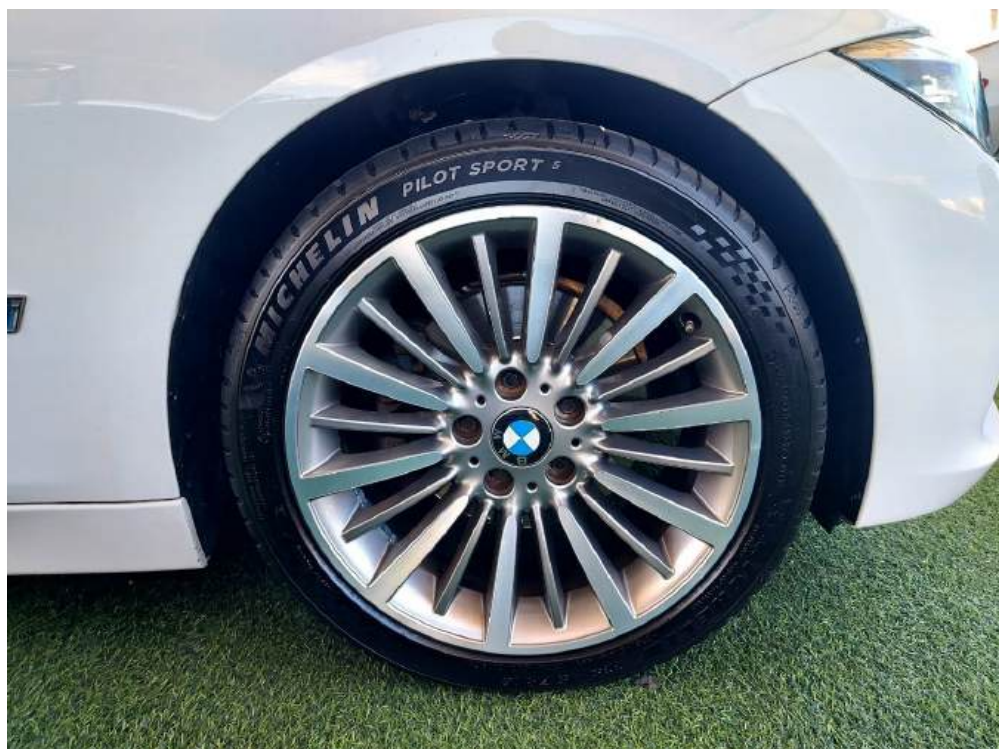
ขอบยาง ล้อ

Remark ยาง ล้อ และ เบรก ▾

47/23
