1023/0109-5

Ford Ranger 2.0 DOUBLE CAB Raptor 4WD Pickup

INSPECTION
BY ONE2CAR

Vehicle Inspection Report สรุปผลการตรวจสภาพรถ (Inspection Summary)

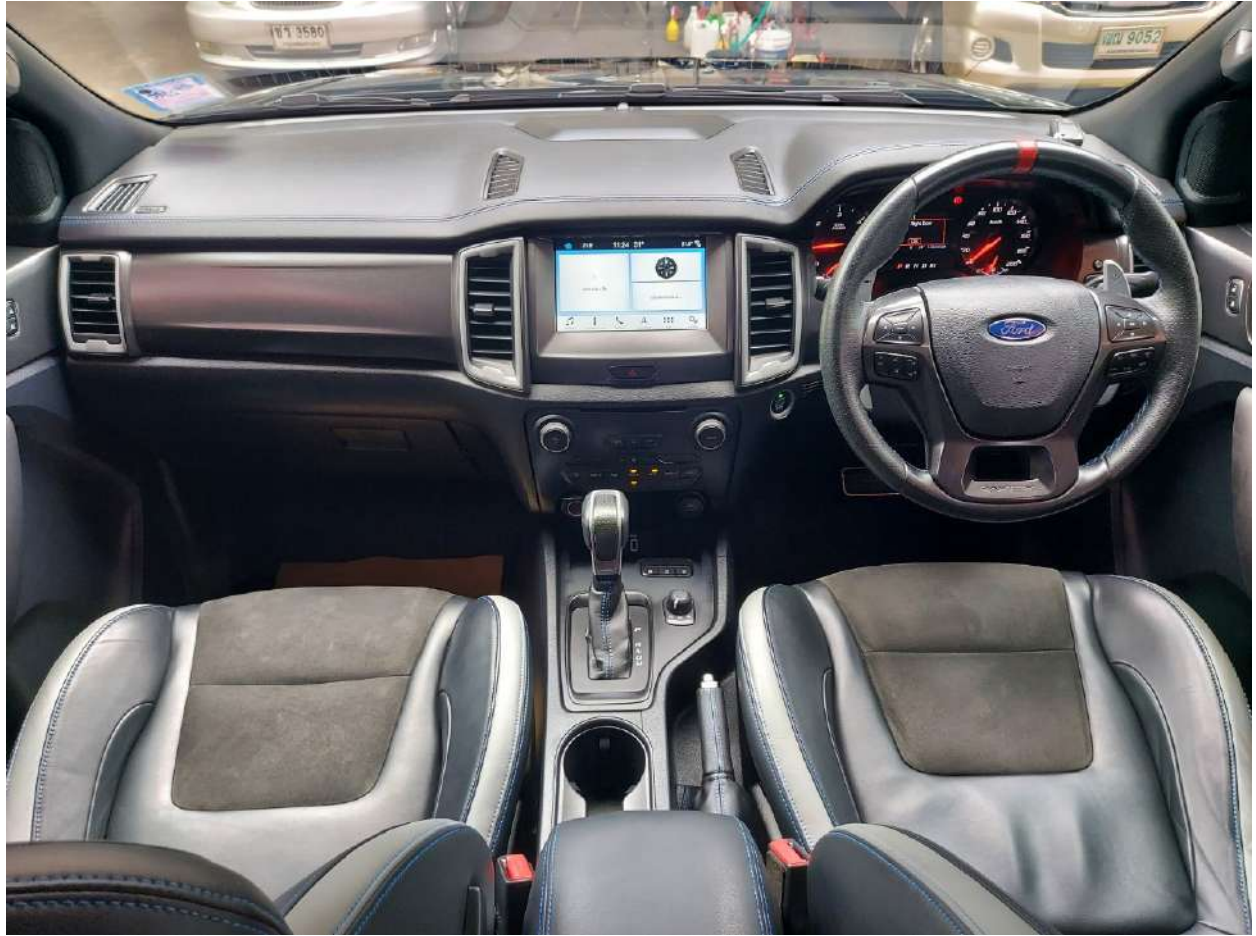
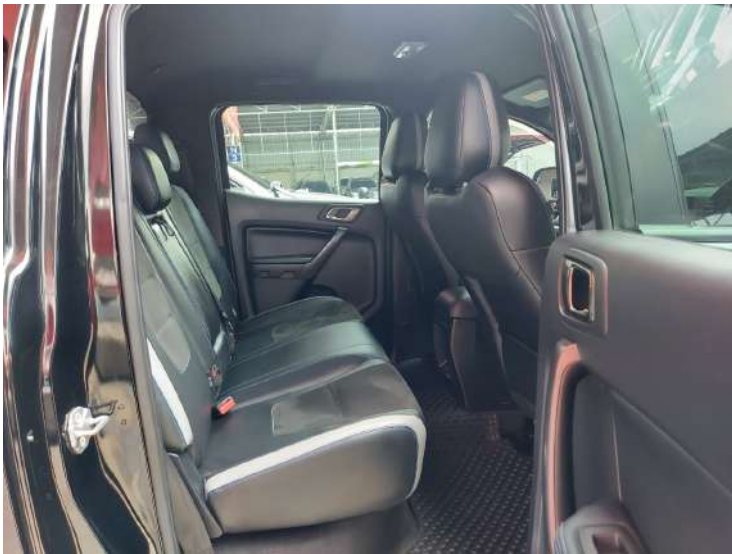
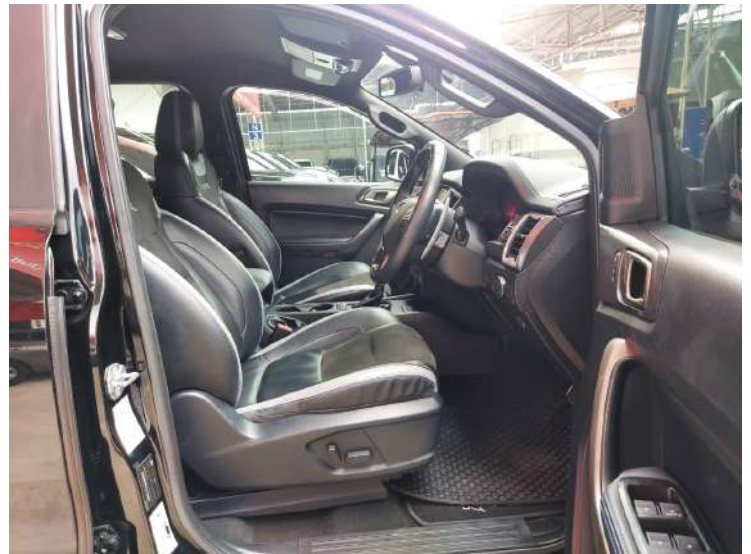
ภาพภายใน

ประเมินสภาพรวม: ผ่าน
 อุปกรณ์หลัก/อุปกรณ์เสริมขณะขับชี้:

- ✓ ระบบปรับอากาศ [ผ่าน]
- ✓ ไฟส่องสว่าง [ผ่าน]
- ✓ ไฟเลี้ยว/ไฟฉุกเฉิน [ผ่าน]
- ✓ หน้าปัดและมาตรวัด [ผ่าน]
- ✓ เข็มชี้ดัดนิรภัย [ผ่าน]
- ✓ แตร [ผ่าน]
- ✓ เครื่องเล่นเพลง [ผ่าน]
- ✓ ระบบปัดน้ำฝน [ผ่าน]
- ✓ เบาะนั่งยึดแน่น [ผ่าน]
- ✓ กระจกไฟฟ้า [ผ่าน]

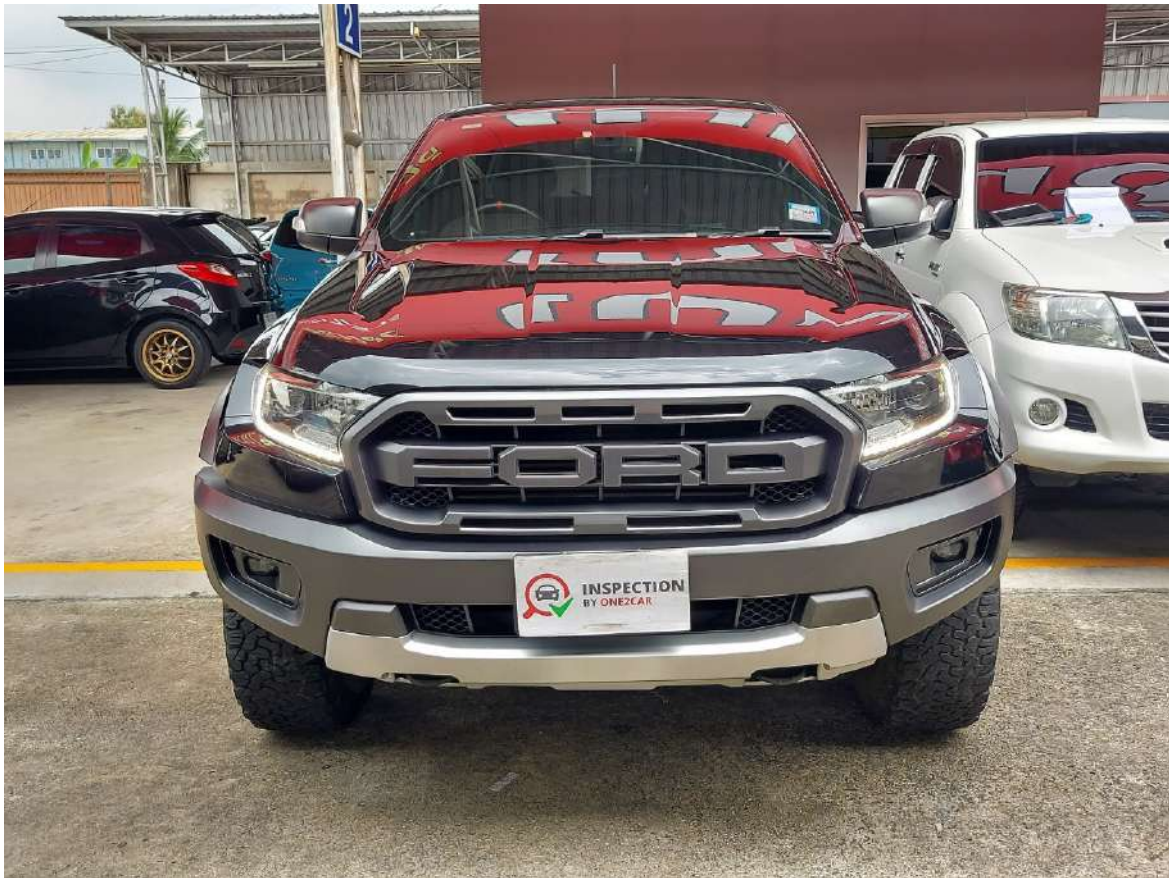
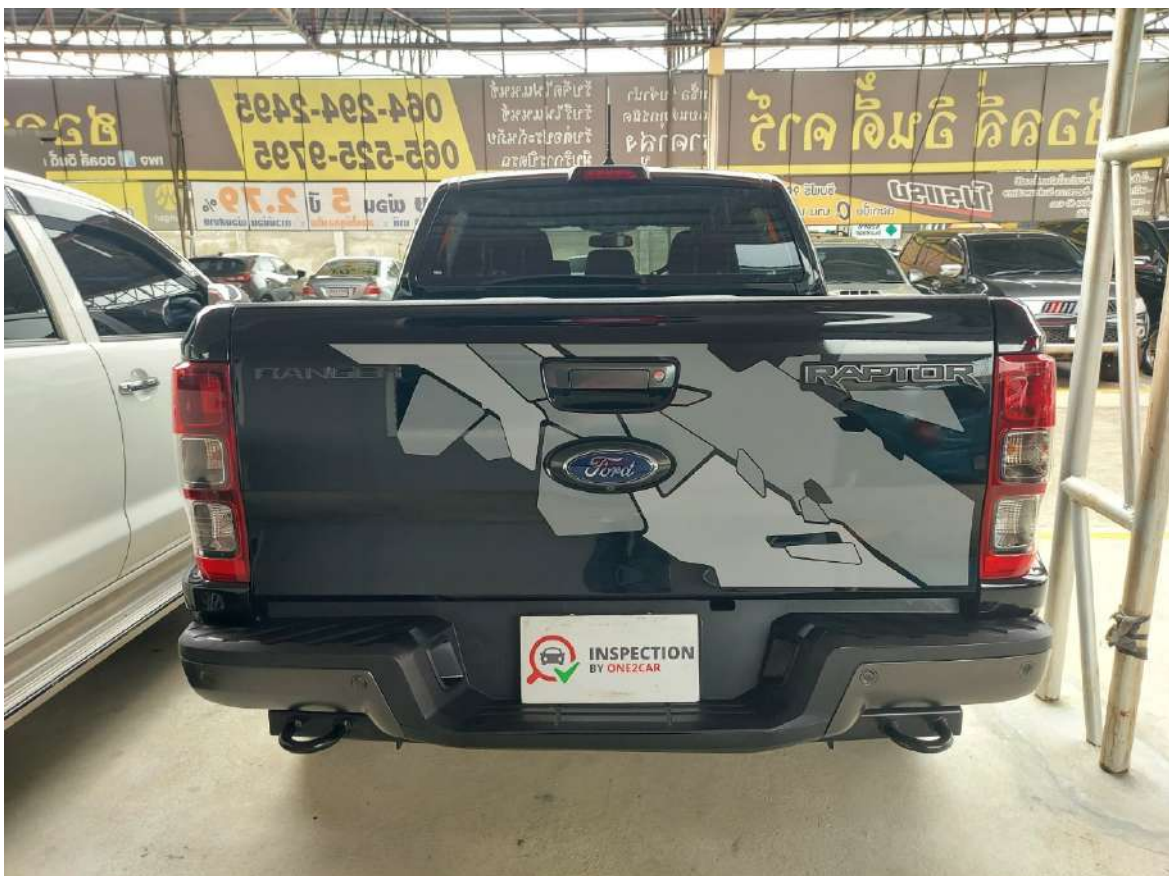
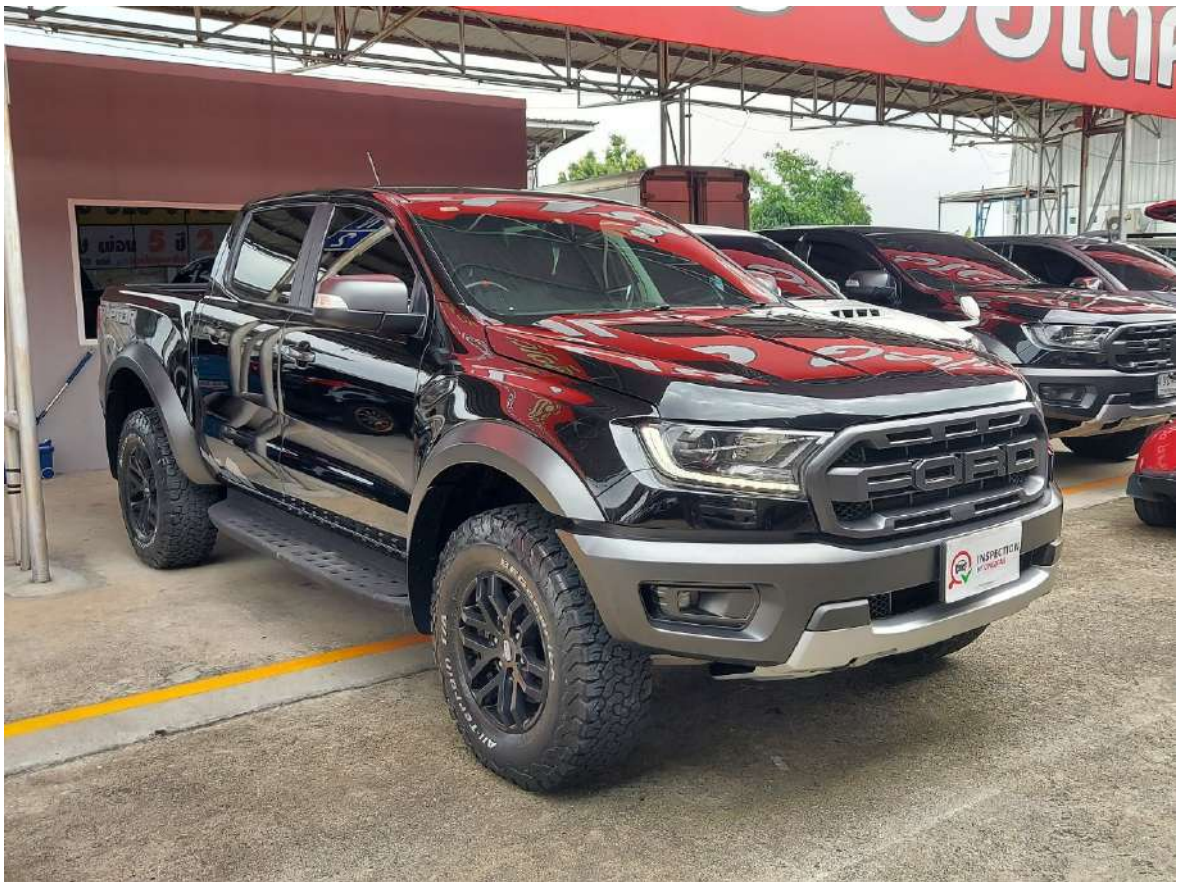
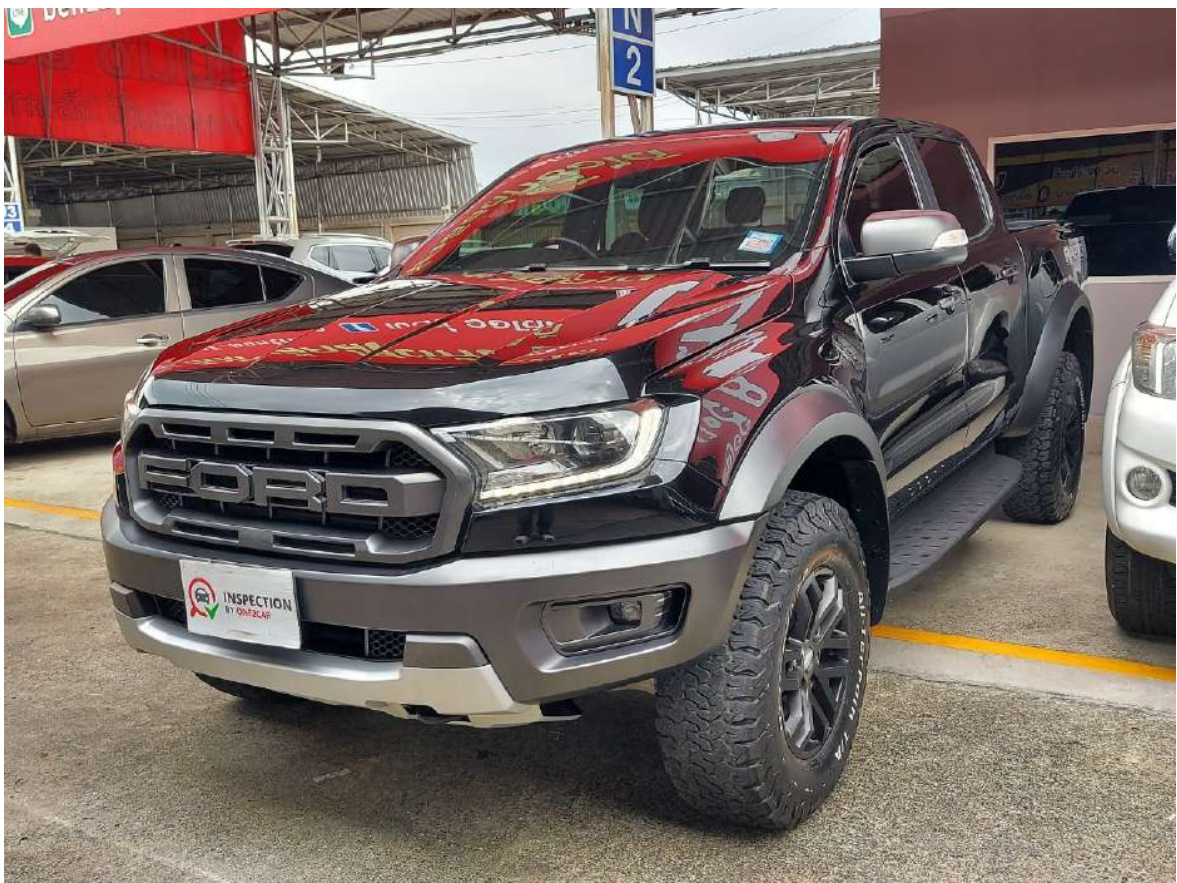
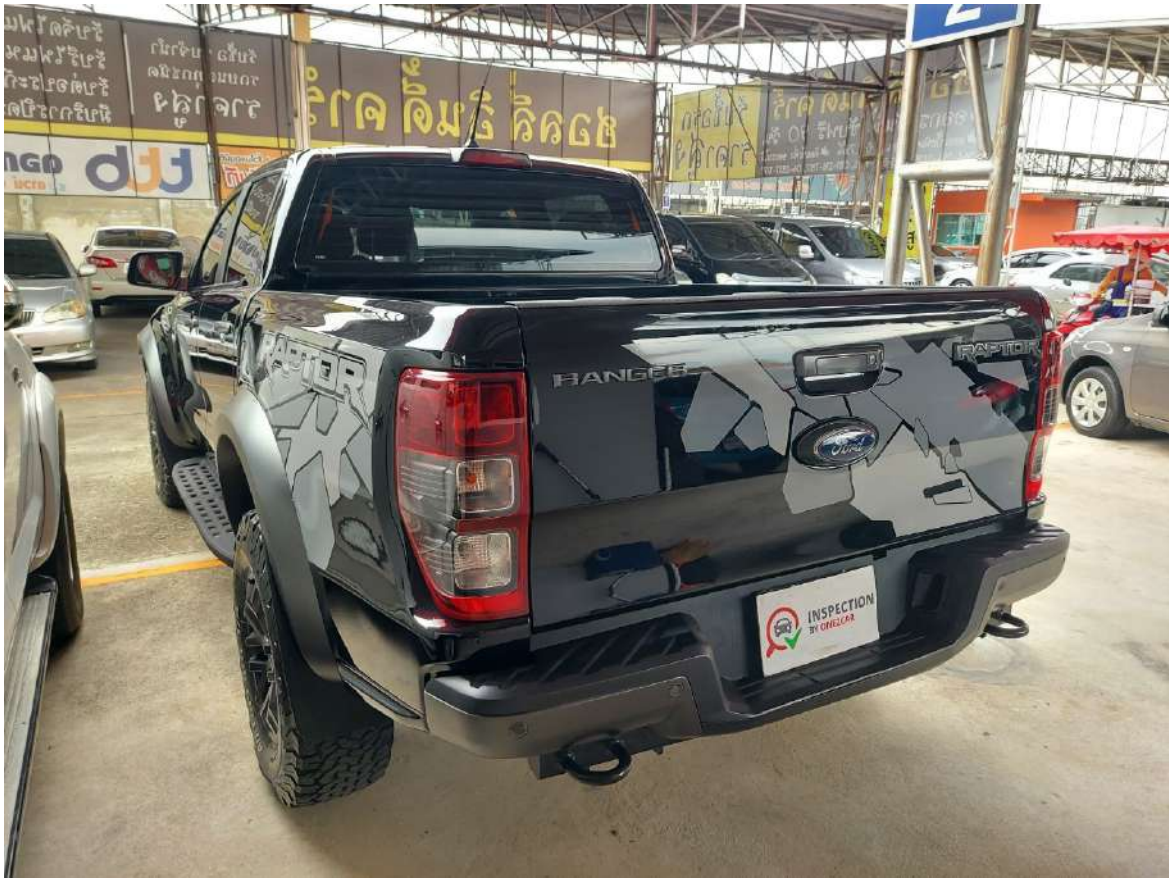
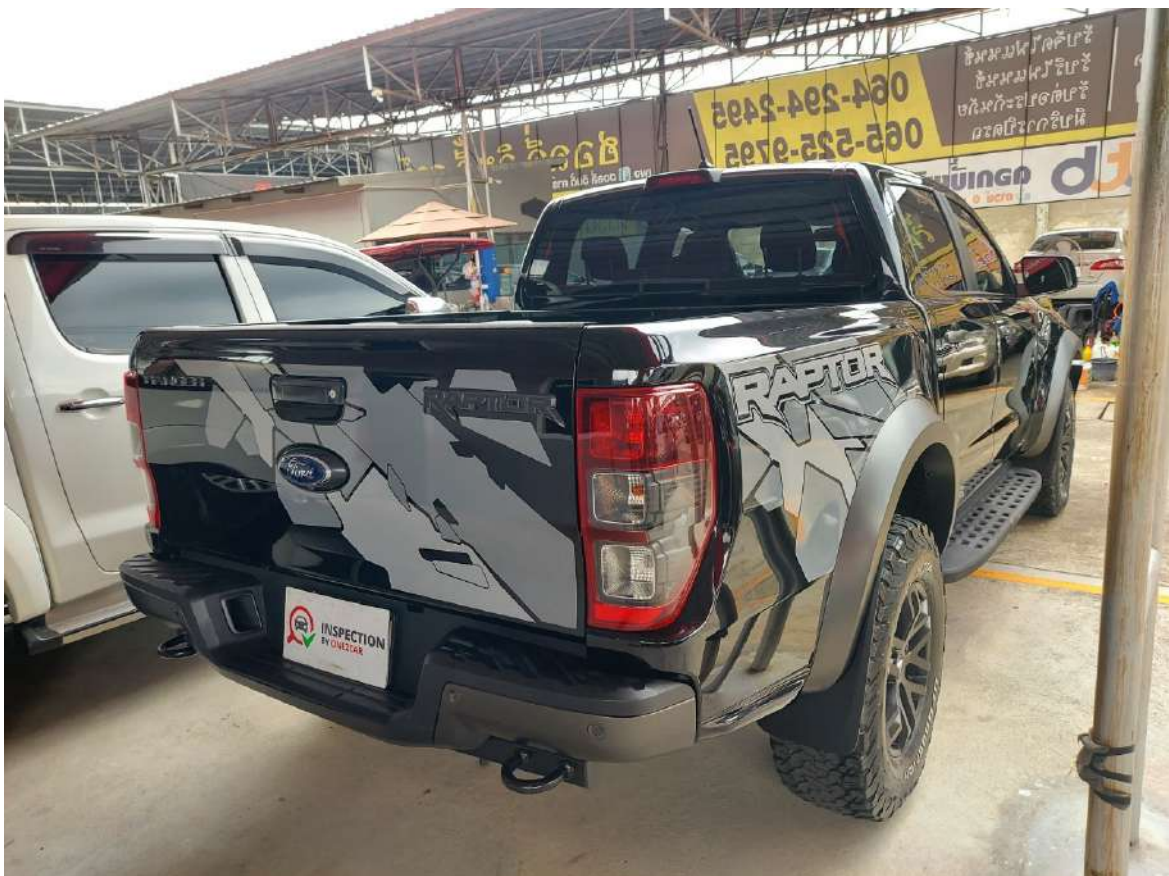
ภาพภายนอก

ประเมินสภาพรวม: ผ่าน
 รายการที่รอการแก้ไข: ไม่พบรายการแก้ไข
 ชิ้นส่วนประกอบตัวถังรถ

- ✓ แผ่นเพลทเลขตัวถังมองเห็นได้ชัดเจน
- ✓ ชิ้นส่วนประกอบตัวถังรถ ผ่านการวัดค่าความหนาของสีแล้ว
- ✓ สีรถตรงตามเสาเอกสารจทะเบียน

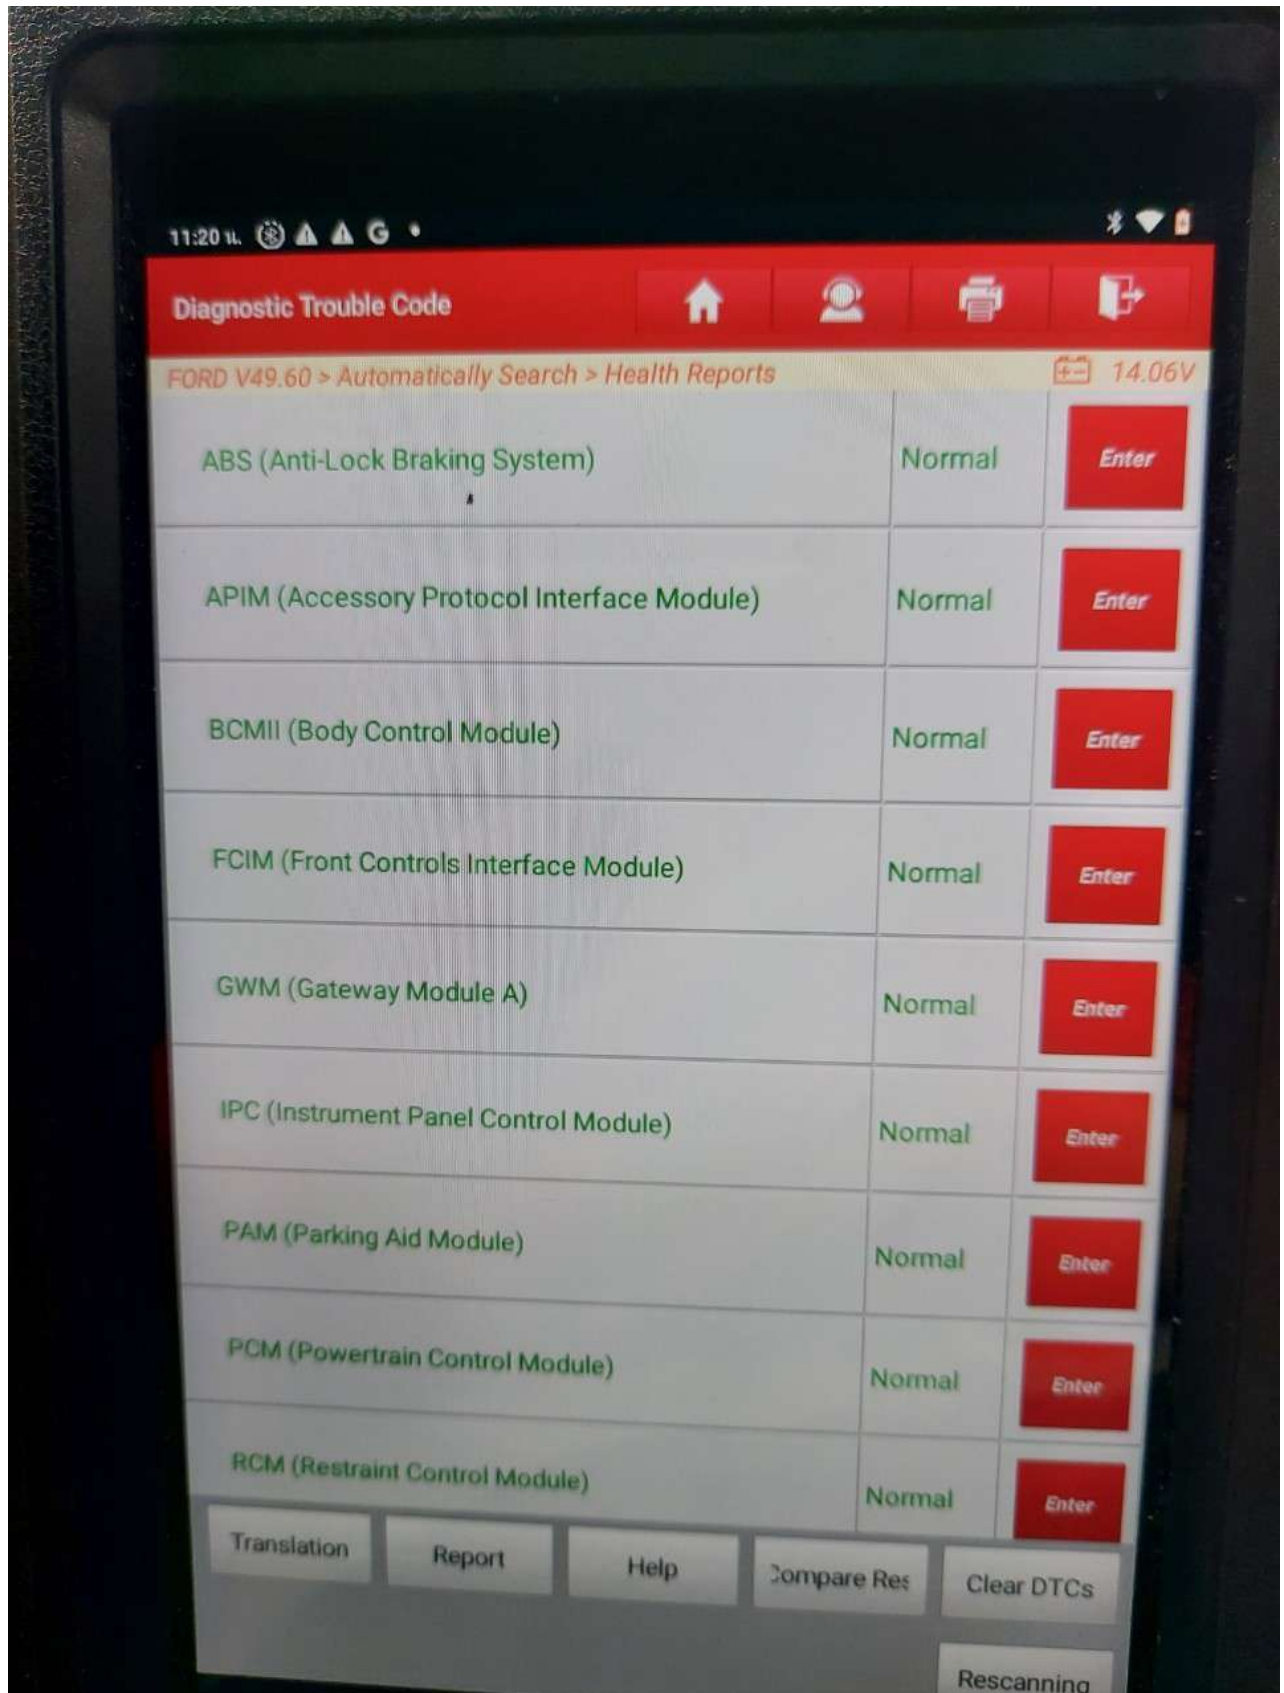
ภาพ OBD

รายการตรวจ 6 รายการ	สถานะ
1.1 ไม่เคยเกิดอุบัติเหตุรุนแรงจนทำให้โครงสร้างรถมีปัญหาความปลอดภัย No Evidence of Major or Hail Damage	ดี (Good)
1.2 ไม่มีการตัดต่อ ตัดแปลง คัชชี และ โครงสร้างรถ No chassis and cab structure modified	ดี (Good)
1.3 ไม่เคยประสบภัยจมน้ำ No Evidence of Flood	ดี (Good)
1.4 ไม่เคยประสบภัยอัคคีภัย No Evidence of Fire	ดี (Good)
1.5 ระบบการทำงานภายในรถยนต์ OBD II On-Board Diagnostics (OBD)	ดี (Good)
1.6 สภาพรถโดยรวม Overall Appearance	ดี (Good)
