1024/0068-44

Toyota Hilux Revo 2.4 SMARTCAB J Plus

ชื่อลูกค้า (Customer Name) : ▾	วันที่ตรวจสอบ (Date of Inspection) :	วันจดทะเบียน (Regis Date)
ลีลา คาร์เซ็นเตอร์	9 เม.ย. 2024	5 มิ.ย. 2019
หมายเลขเครื่องยนต์ (Engine No.) : ▾	หมายเลขตัวถัง (VIN) :	หมายเลขทะเบียน (No. Plate) :
2GD0681757	MR0EB8CC601128713	2ฒม9361
สภาพยาง (Week/Year) ▾	สีรถ (Color) :	ระยะการใช้งาน (Mileage) :
16/23	ขาว	80121

# Vehicle Inspection Report สรุปผลการตรวจสภาพรถ (Inspection Summary)

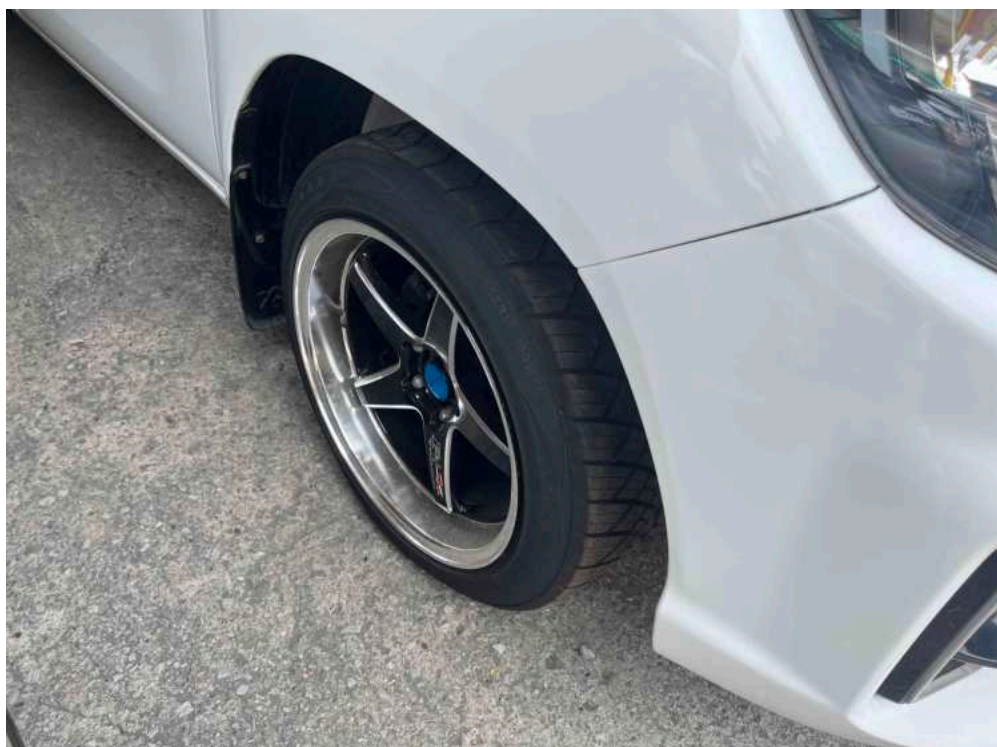
#### ขอบยาง ล้อ

16/23
