I024/0043-4

Toyota Veloz 1.5 Premium

INSPECTION
BY ONE2CAR

Vehicle Inspection Report

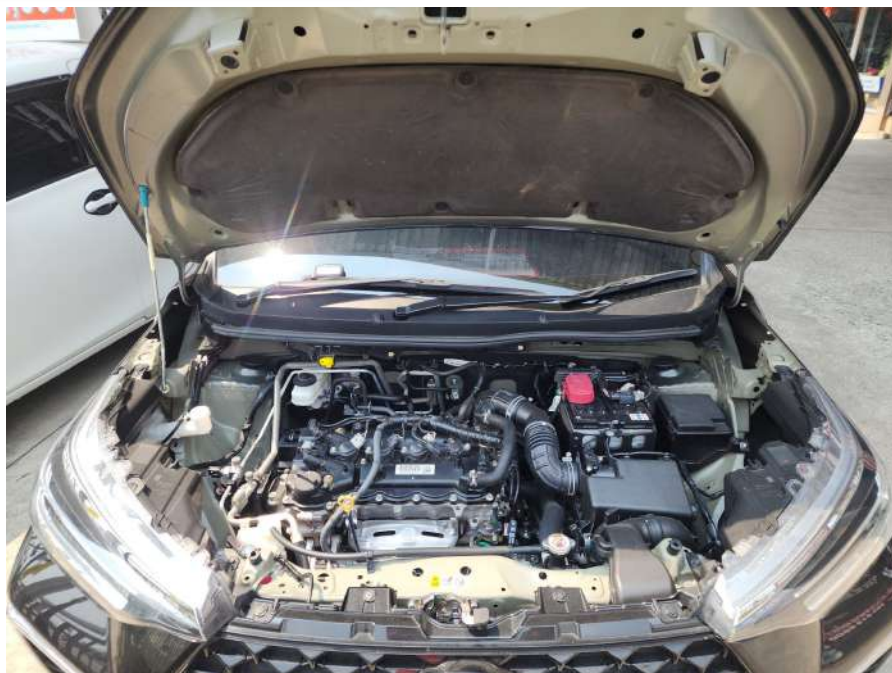
ภาพห้องเครื่อง

Voltage	12.63	V
Rating	290	CCA
Current	249	CCA
Internal resistance	11.21	mΩ
State of Charge	100	%
State of Health	74	%
Status	GOOD

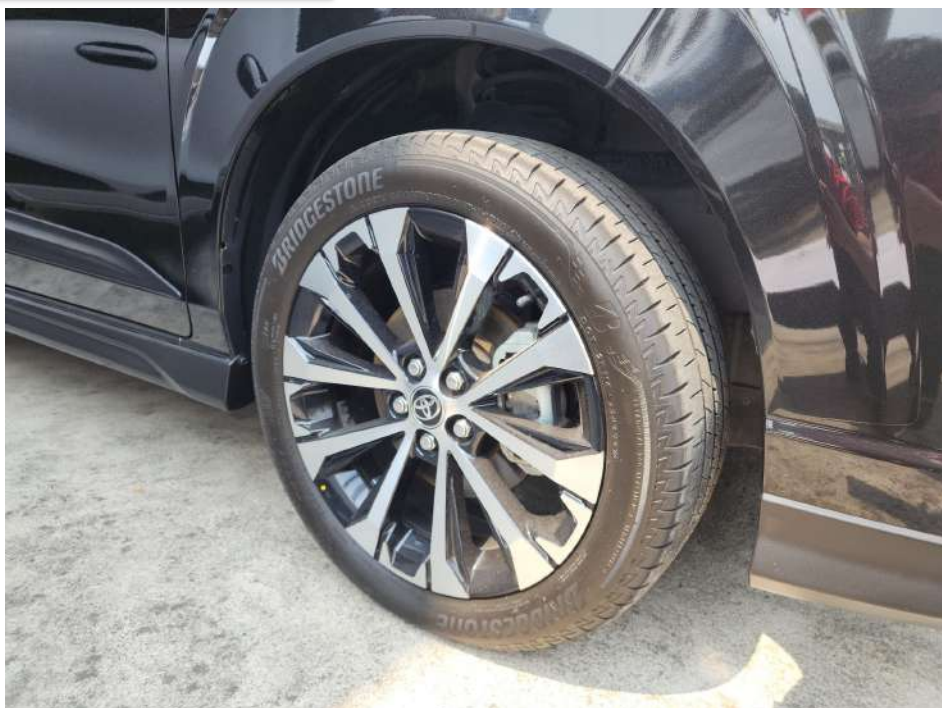
ขอบยาง ล้อ

28/22
