# Vehicle Inspection Report

ยี่ห้อ/รุ่น (Make/Model): NISSAN JUKE	วันที่ตรวจสอบรถยนต์ (Date of Inspection): 7.3.61
เลขตัวถัง (VIN): MHBFBFAF1520005301	เลขคำขอบริการ (Job No.): I018/0027-041
เลขเครื่องยนต์ (Engine No.): HR16 9284068	Vehicle Picture:

ปีผลิต (Build Date): 2014	
สี (Color): ขาว	
เลขไมล์ (Mileage): 60591	
เลขทะเบียน (No. Plate): 3กภ 2769	
ทะเบียนหมดอายุ (Registration Expiry): 10 ก.ค 61	
ชื่อลูกค้า Customer Name: BB Smart Car 3	
ที่อยู่ (Address):	
โทรศัพท์ (Tel):	
สถานที่ตรวจสอบรถ (Inspection Place): BB Smart Car 3

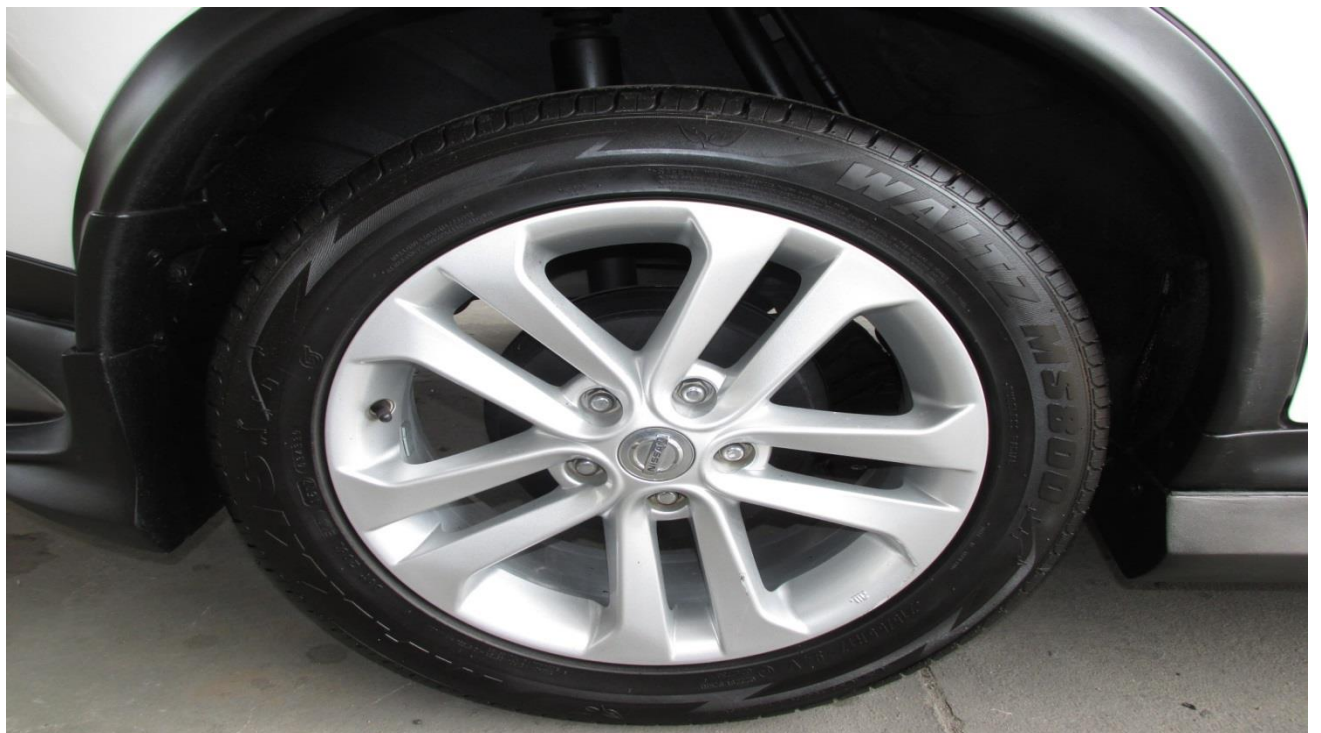
### ภาพโดยรวมของยาง ล้อ และ เบรค - Tyres, Wheels & Brakes Visual Details:

สภาพยางรถยนต์, เดือน/ปี ผลิต Tyres Appearance, Year	ปียางผลิต 1517 ยางสภาพดี
 	สภาพล้อรถ Wheel Rims Appearance	สภาพดีตามอายุการใช้งาน

ก้ามเบรค และท่อน้ำมัน Brake Hose Callipers & Pipes	สภาพปกติไม่พบการรั่วซึม
 	ผ้าเบรค (หน้า/หลัง) Brake Pads (Front/Rear)	สภาพดีตามอายุการใช้งาน
 	จานเบรค Brake Discs (Front/Rear)	ควรเจียจานเบรคครั้งต่อไปที่เปลี่ยนผ้าเบรค
 	ดรัมเบรคล้อหลัง Brakes and Drums any No Leakage	สภาพดีตามอายุการใช้งาน
