Vehicle Inspection Report

สรุปผลการตรวจสอบ (Inspection Summary)

ยี่ห้อ/รุ่น (Brand/Model): NISSAN JUKE V 1.6 AT	วันที่ตรวจสอบรถยนต์ (Date of Inspection): 09.07.61
หมายเลขตัวถัง (VIN): MHBFBFAF15Z0001312	เลขคำขอบริการ (Job No.): IO18/100-001
หมายเลขเครื่องยนต์ (Engine No.): HR16 916291B	Vehicle Picture:  
ปีที่ผลิต (Build Date): 2013	
สีรถ (Color): ดำ	
ระยะการใช้งาน(Mileage): 88,312 กม.	
หมายเลขทะเบียน (No. Plate): 3กข 715	
วันครบกำหนดชำระภาษี (Registration Expiry): 22 เม.ย 62	
ชื่อลูกค้า (Customer Name): เซียร์อโต้ (KKK Auto Trade)	
ที่อยู่(Address): ถนนกาญจนา	
โทรศัพท์ (Tel):	
สถานที่ตรวจสอบรถ (Inspection Place): เซียร์อโต้ (KKK Auto Trade)

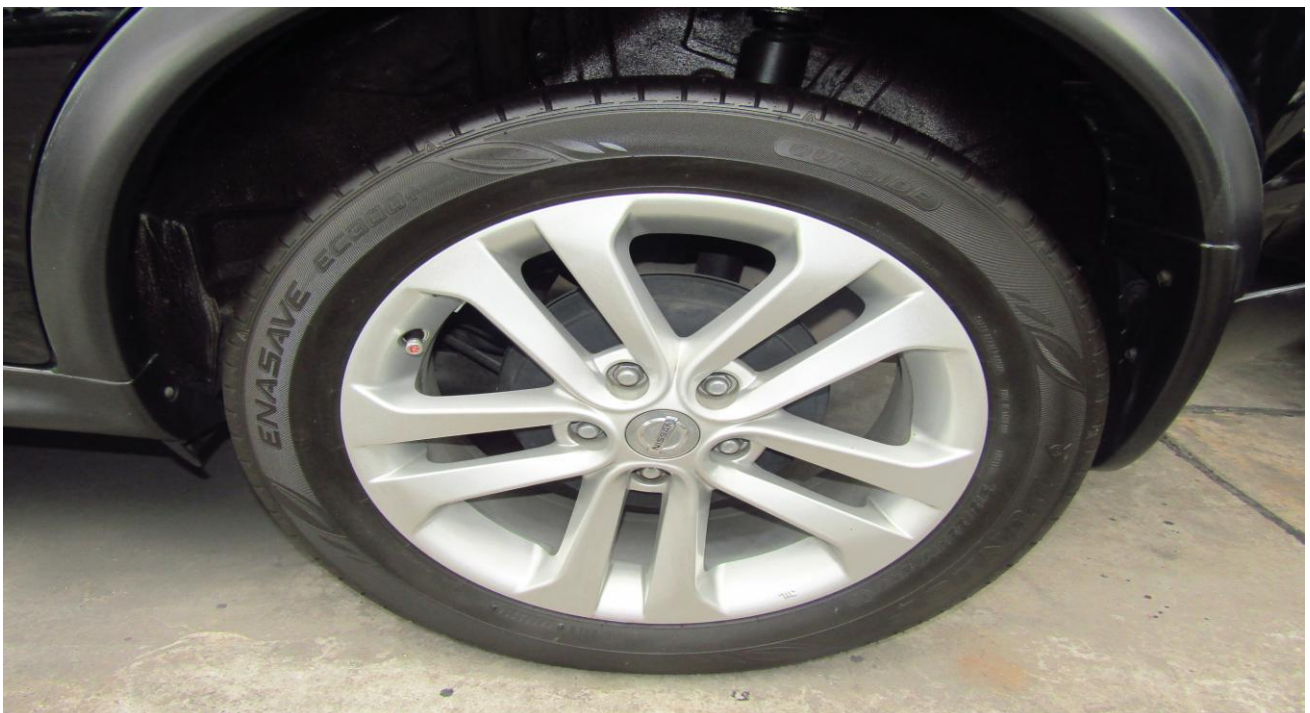
ภาพโดยรวมของยาง ล้อ และ เบรค - Tyres, Wheels & Brakes Visual Details:

สภาพยางรถยนต์, สปีดคาร์ท/ปี ผลิต Tyres Appearance, Year	2516 ยางสภาพดี
 	สภาพล้อ,ฝาครอบล้อ Wheel Rims Appearance	สภาพตามอายุการใช้งาน
 	ล้อ และยางอะไหล่ Spare Tyre & Rim	มีประจำรถ
 	คาลิปเปอร์เบรค และท่อน้ำมัน Brake Hose Callipers & Pipes	สภาพปกติไม่พบการรั่วซึม
 	ผ้าดิสเบรค (หน้า/หลัง) Brake Pads (Front/Rear)	สภาพตามอายุการใช้งาน
 	จานดิสเบรค(หน้า/หลัง) Brake Discs (Front/Rear)	ควรเจียจานเบรคครั้งต่อไปที่เปลี่ยนผ้าเบรค
 	ดรัมเบรคล้อหลัง Brakes and Drums any No Leakage	สภาพตามอายุการใช้งาน
