I023/0375-2

Toyota Hilux Revo 2.4 SMARTCAB J Plus

Mar 14, 2024

## Vehicle Inspection Report สรุปผลการตรวจสภาพรถ (Inspection Summary)

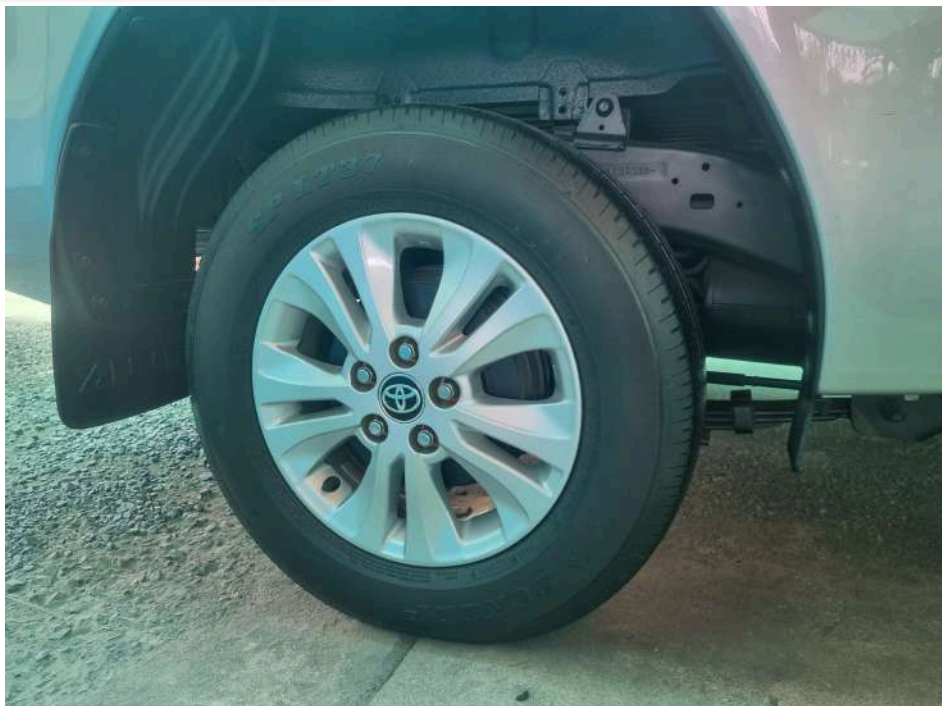
#### ขอบยาง ล้อ

43/20
