I023/0086-14

BMW X5 3.0 G05 xDrive30d M Sport 4WD

Jun 7, 2023

## Vehicle Inspection Report สรุปผลการตรวจสอบสภาพรถ (Inspection Summary)

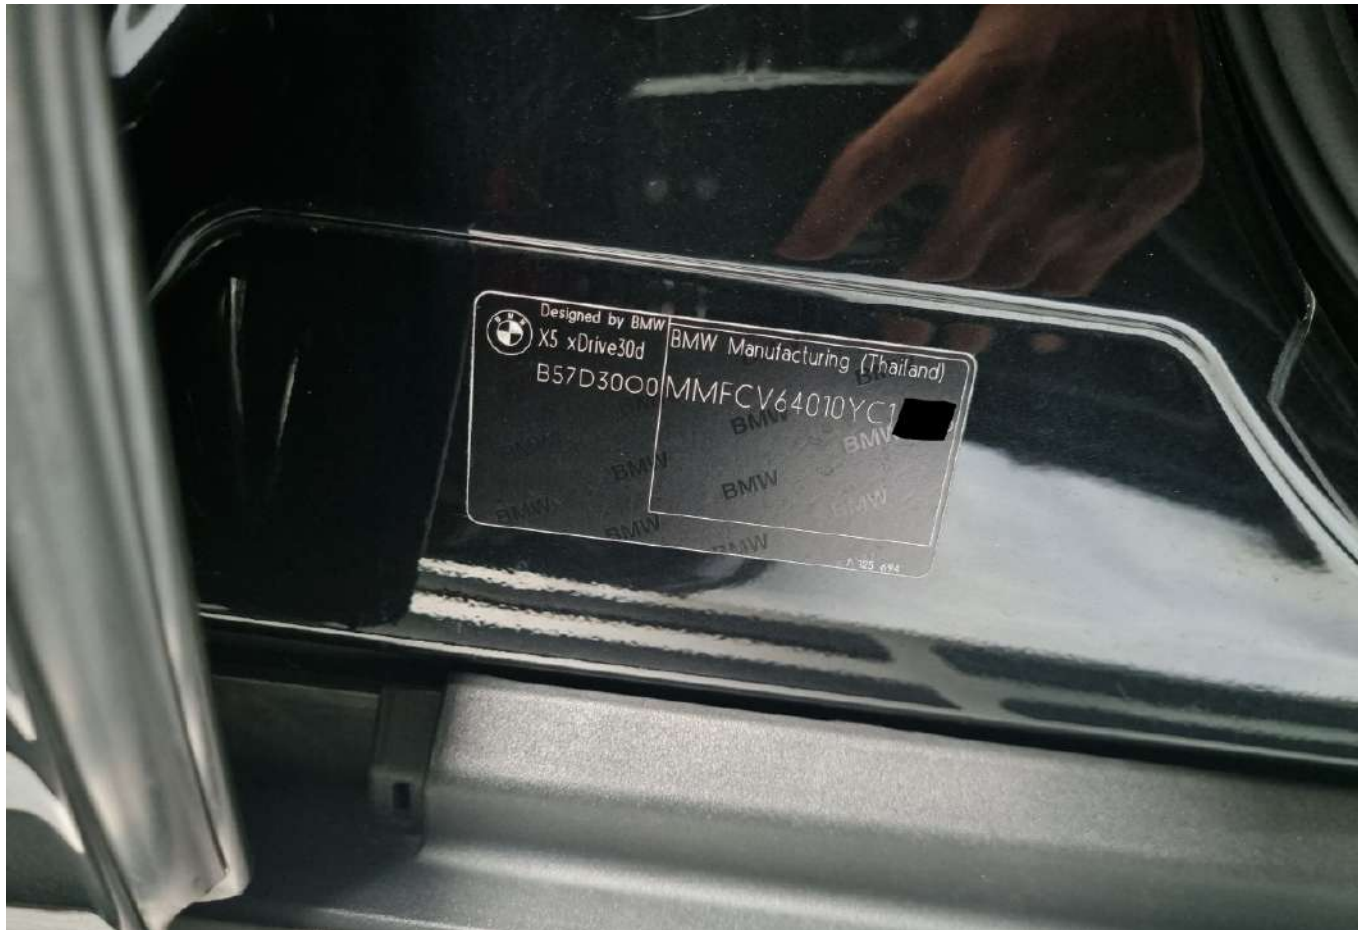
รูปแผ่นPlate ▾

- ✓ แผ่นเพลทเลขตัวถังมองเห็นได้ชัดเจน
- ✓ ชิ้นส่วนประกอบตัวถังรถ ผ่านการวัดค่าความหนาของสีแล้ว
- ✓ สีรถตรงตามเสาเอกสารจทะเบียน

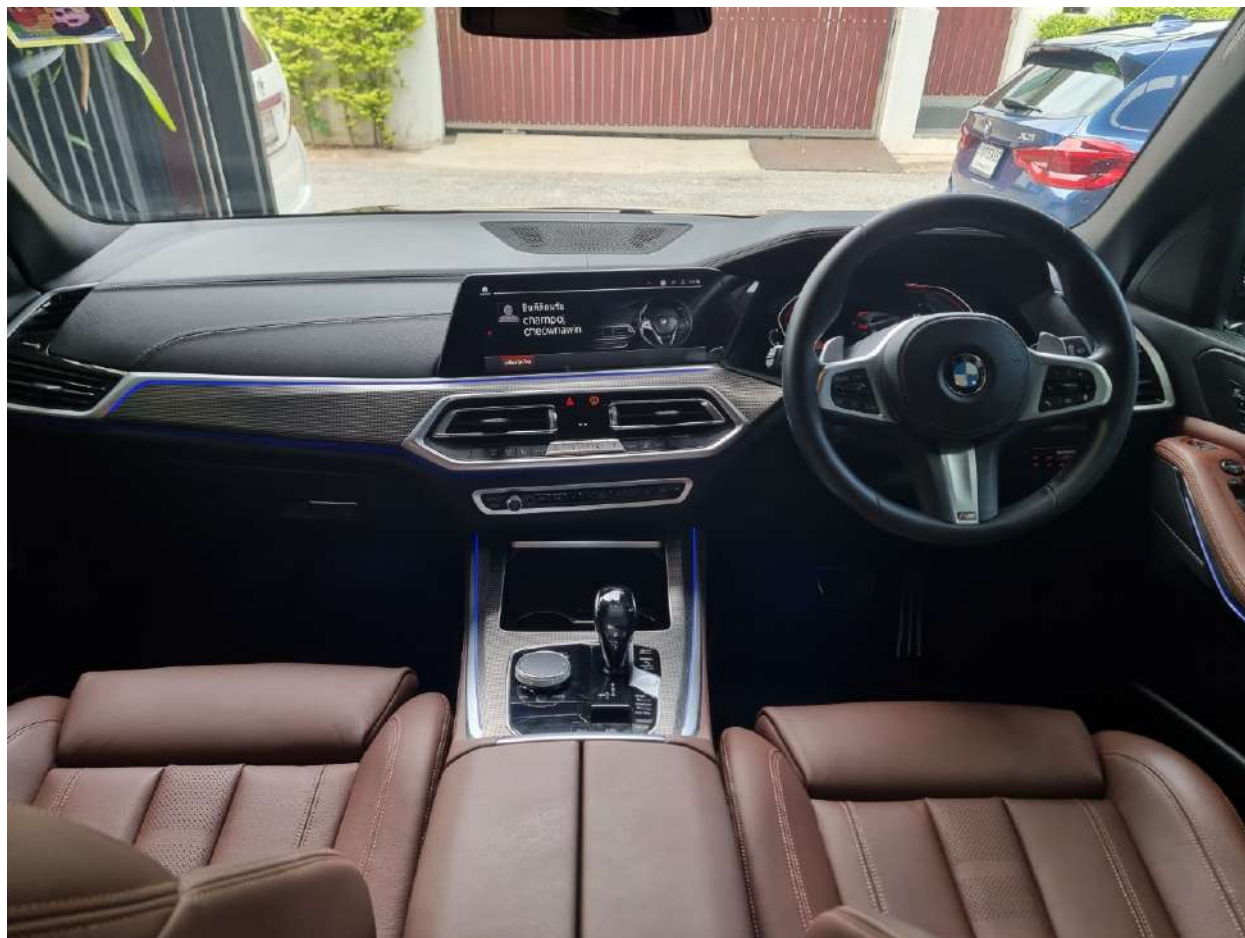
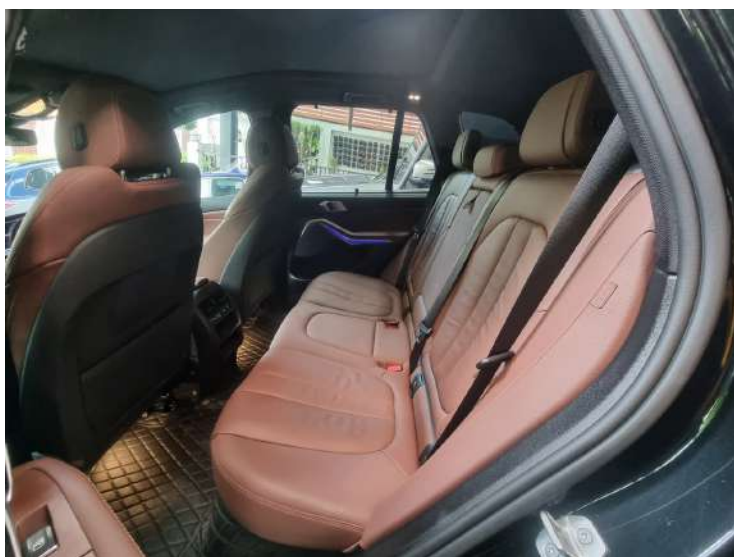
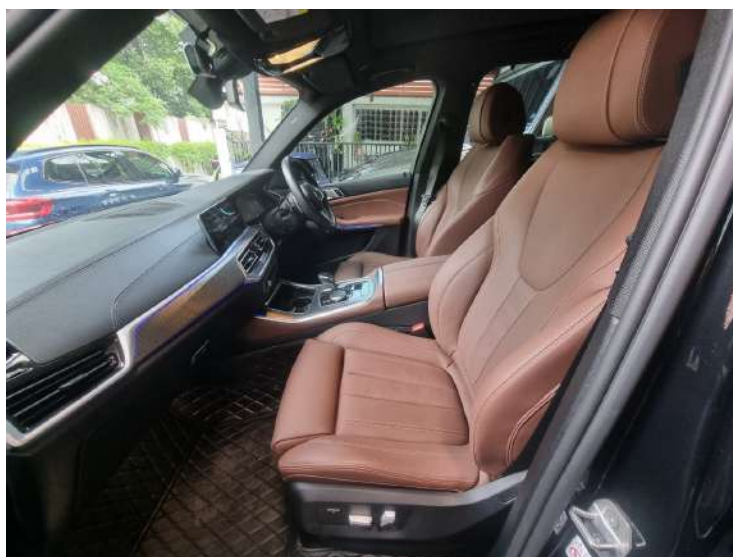
### ภาพภายใน

ประเมินสภาพรวม: ผ่าน  
อุปกรณ์หลัก/อุปกรณ์เสริมขณะขับที่:

- ✓ ระบบปรับอากาศ [ผ่าน]
- ✓ ไฟส่องสว่าง [ผ่าน]
- ✓ ไฟเลี้ยว/ไฟฉุกเฉิน [ผ่าน]
- ✓ หนัาปิดและมาตรวัด [ผ่าน]
- ✓ เข็มชี้ด้นรภัย [ผ่าน]
- ✓ แตร [ผ่าน]
- ✓ เครื่องเล่นเพลง [ผ่าน]
- ✓ ระบบปัดน้ำฝน [ผ่าน]
- ✓ เบาะนั่งยึดแน่น [ผ่าน]
- ✓ กระฉกไฟฟ้า [ผ่าน]

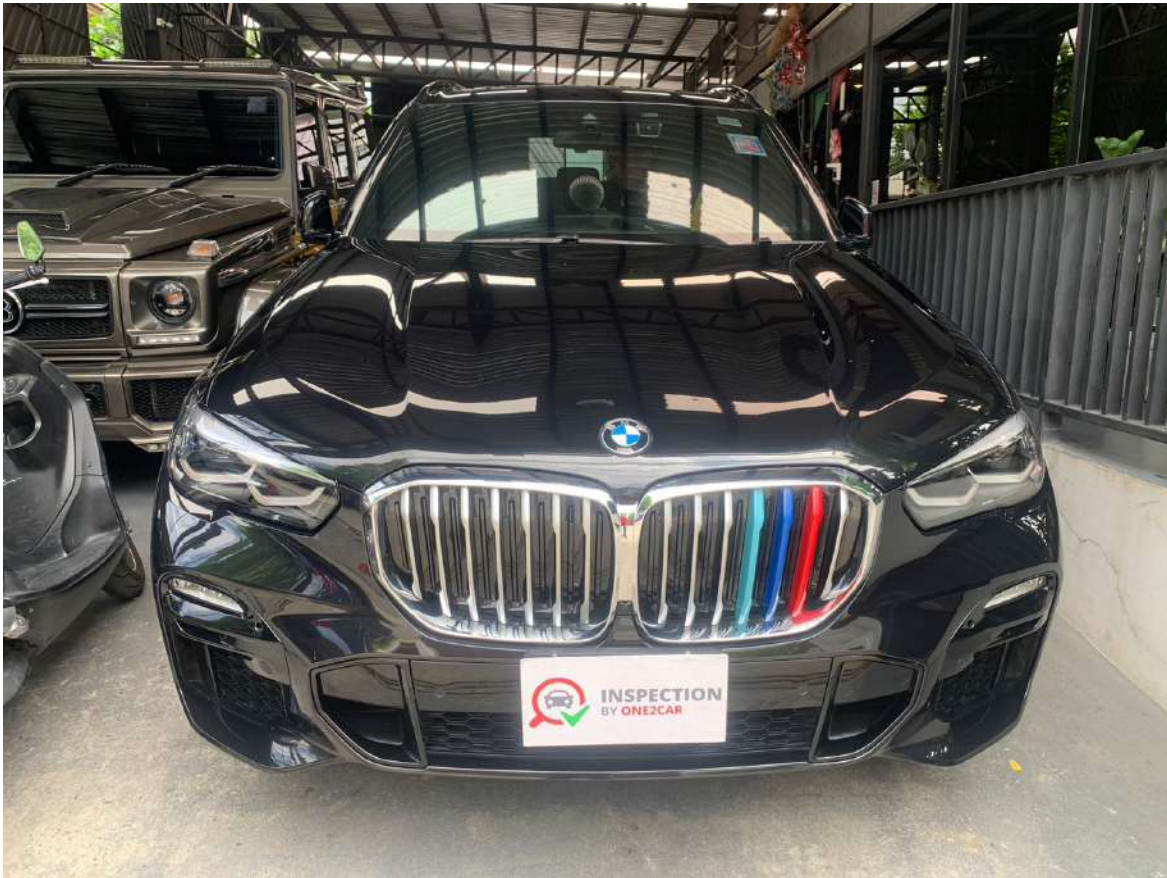
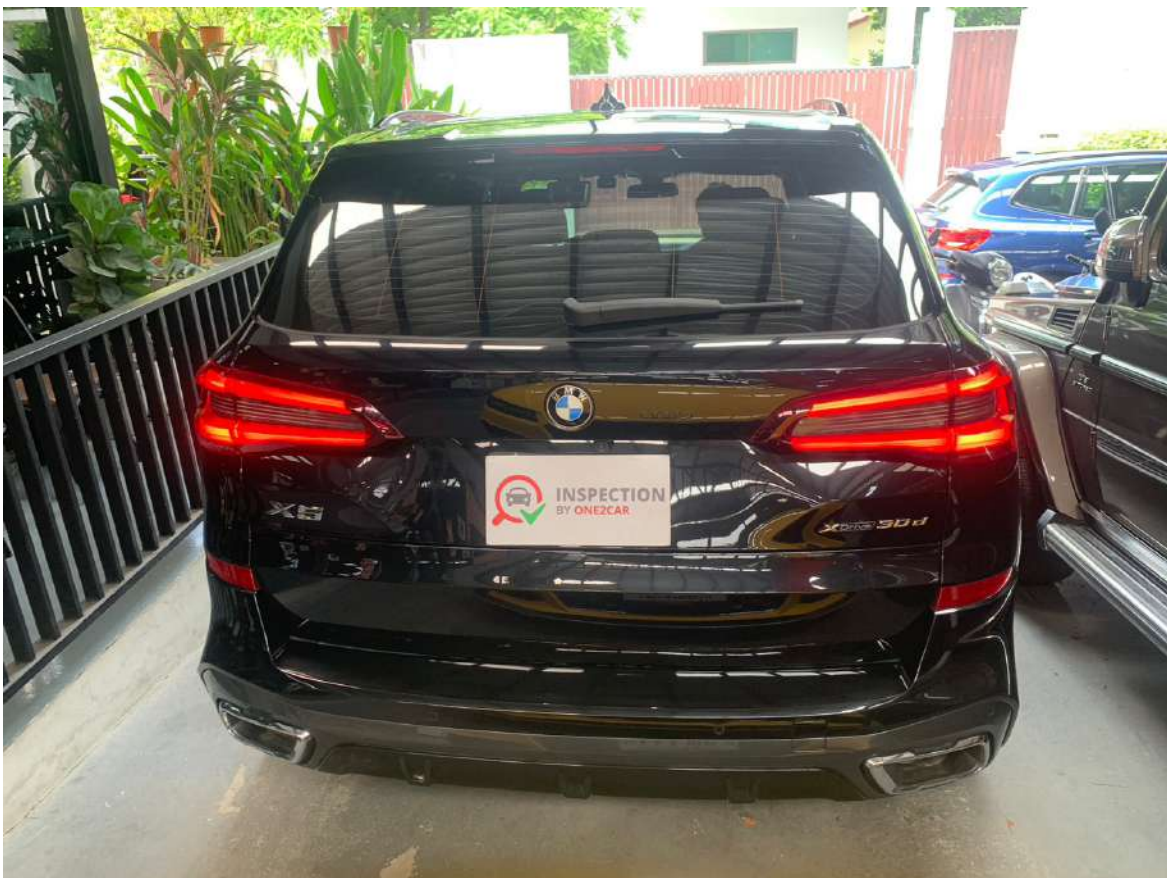
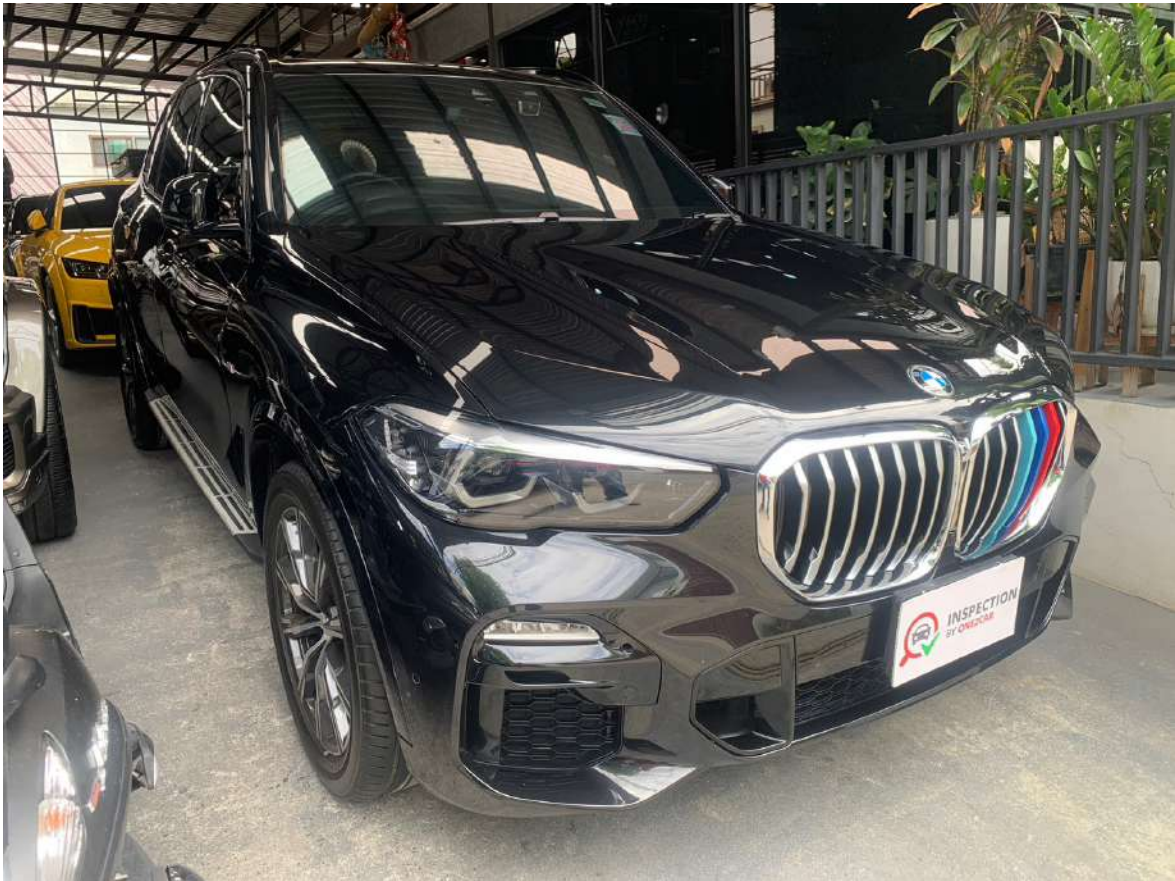
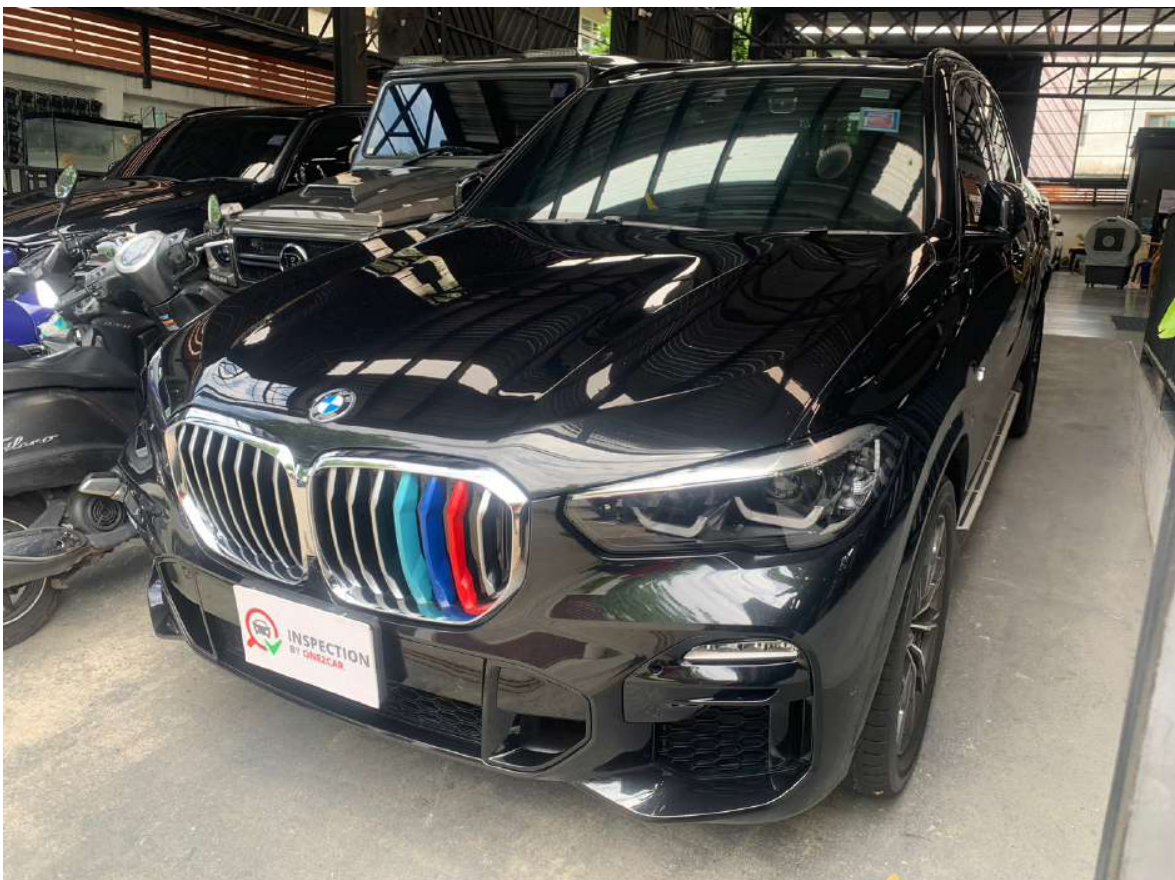
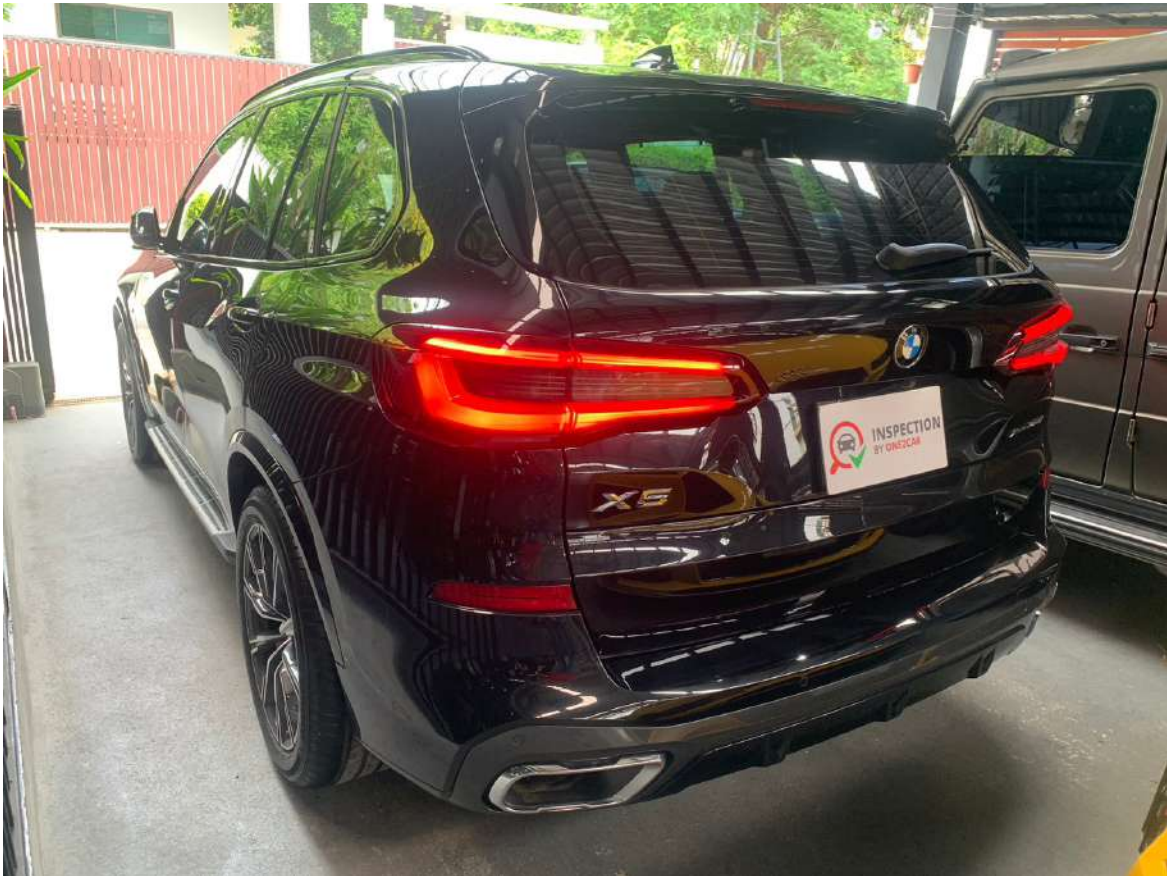
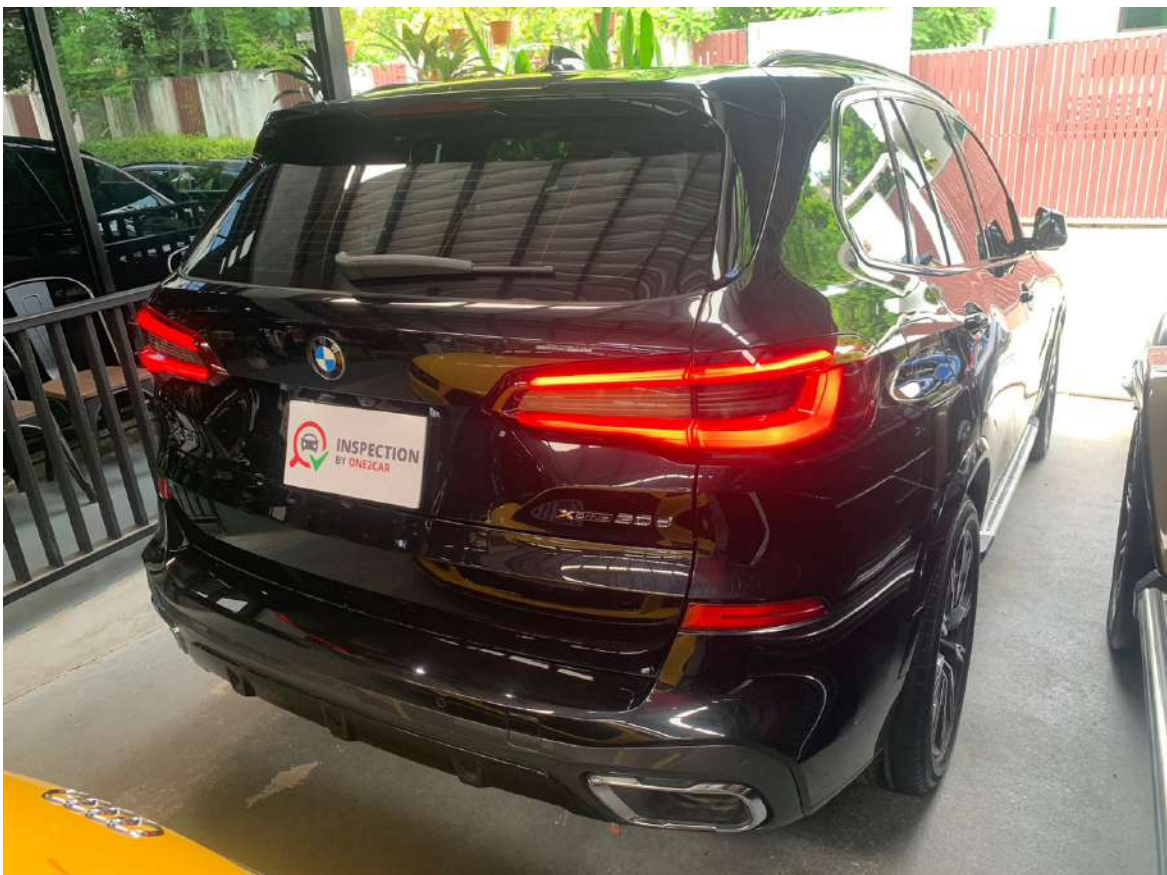
### ภาพภายนอก

ประเมินสภาพรวม: ผ่าน  
รายการที่รอการแก้ไข: ไม่พบรายการแก้ไข

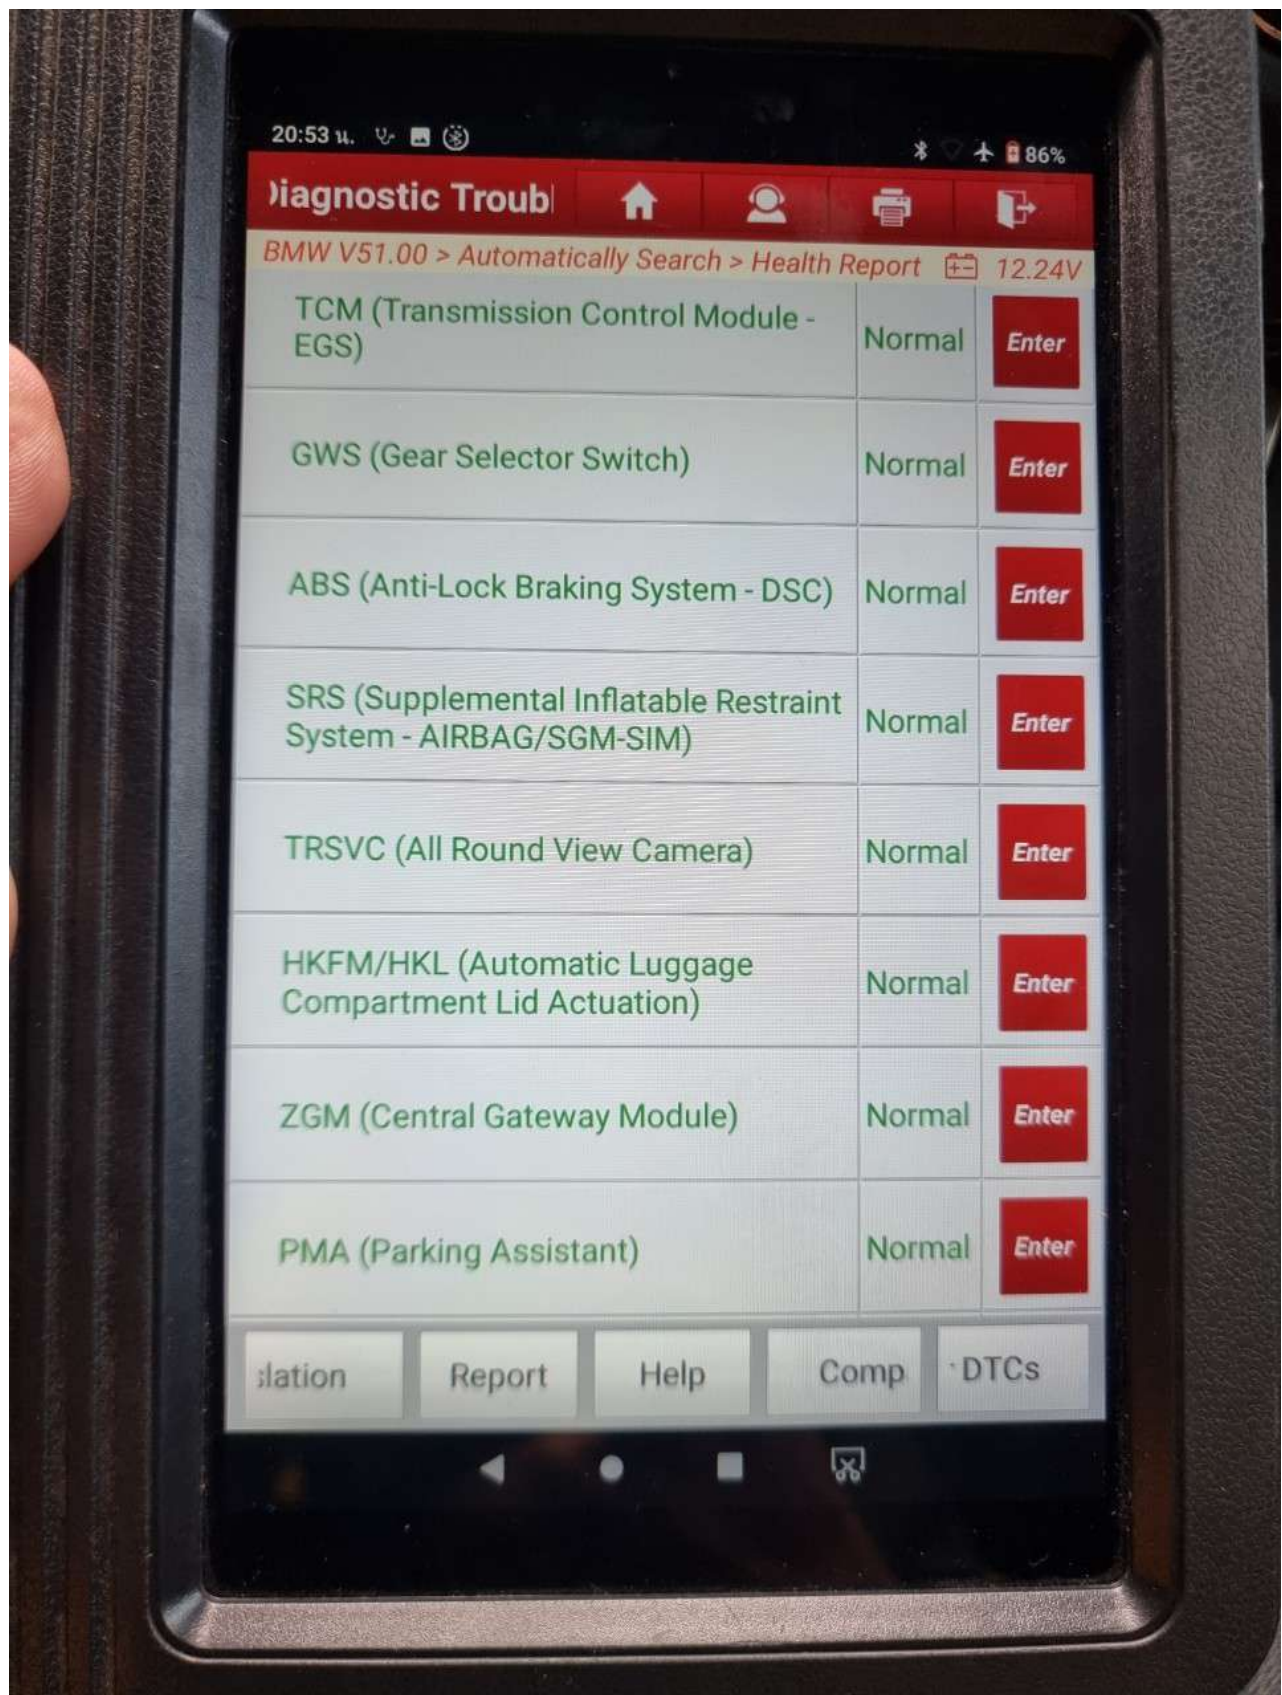
ภาพ OBD

1.5 การวินิจฉัยผ่านทาง OBD On-Board Diagnostics (OBD)

ดี (Good)
