Vehicle Inspection Report

ยี่ห้อ/รุ่น (Brand/Model): TOYOTA INNOVA 2.0V	วันที่ตรวจสอบรถยนต์ (Date of Inspection): 10.9.62
หมายเลขตัวถัง (VIN): MHFX43G004093614	เลขคำขอบริการ (Job No.) : I019-0049-045
หมายเลขเครื่องยนต์ (Engine No.): 1TR8011359	Vehicle Picture:  
ปีที่ผลิต (Build Date): 2015	
สีรถ (Color): เทา	
ระยะการใช้งาน(Mileage): 137,979 กิโลเมตร	
หมายเลขทะเบียน (No. Plate): 4กน 3136	
วันครบกำหนดชำระภาษี (Registration Expiry): 28 ส.ค 63	
ชื่อลูกค้า (Customer Name): 1กรณ์ อาณาจักรรถยนต์เพชรชมพู(8888)	
ที่อยู่(Address):	
โทรศัพท์ (Tel):	
สถานที่ตรวจสอบรถ (Inspection Place): 1กรณ์ อาณาจักรรถยนต์เพชรชมพู(8888)

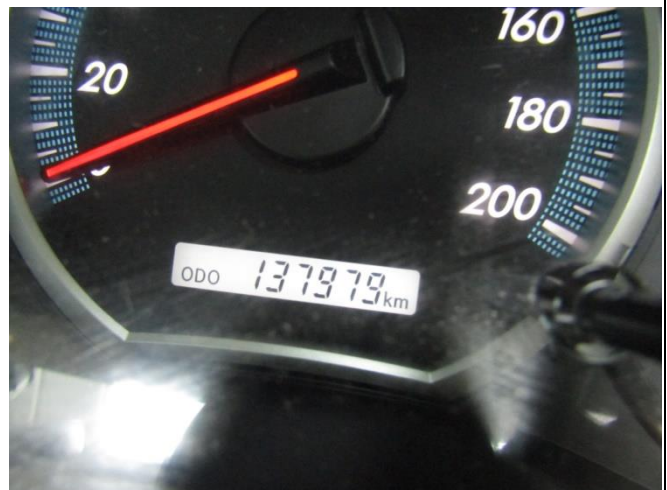
รูปเลขไมล์ (Mileage Picture):

13,194

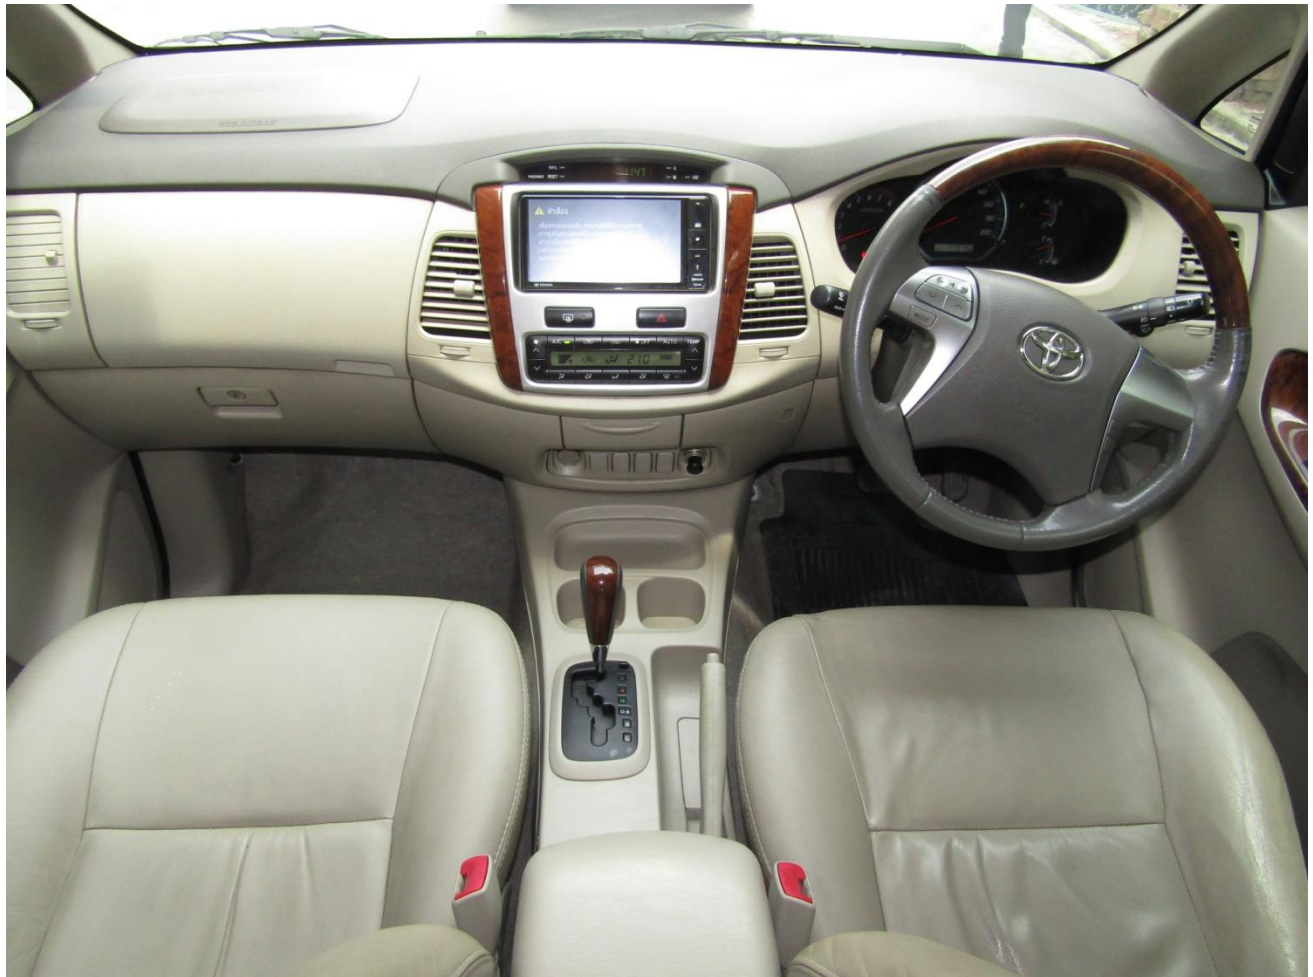
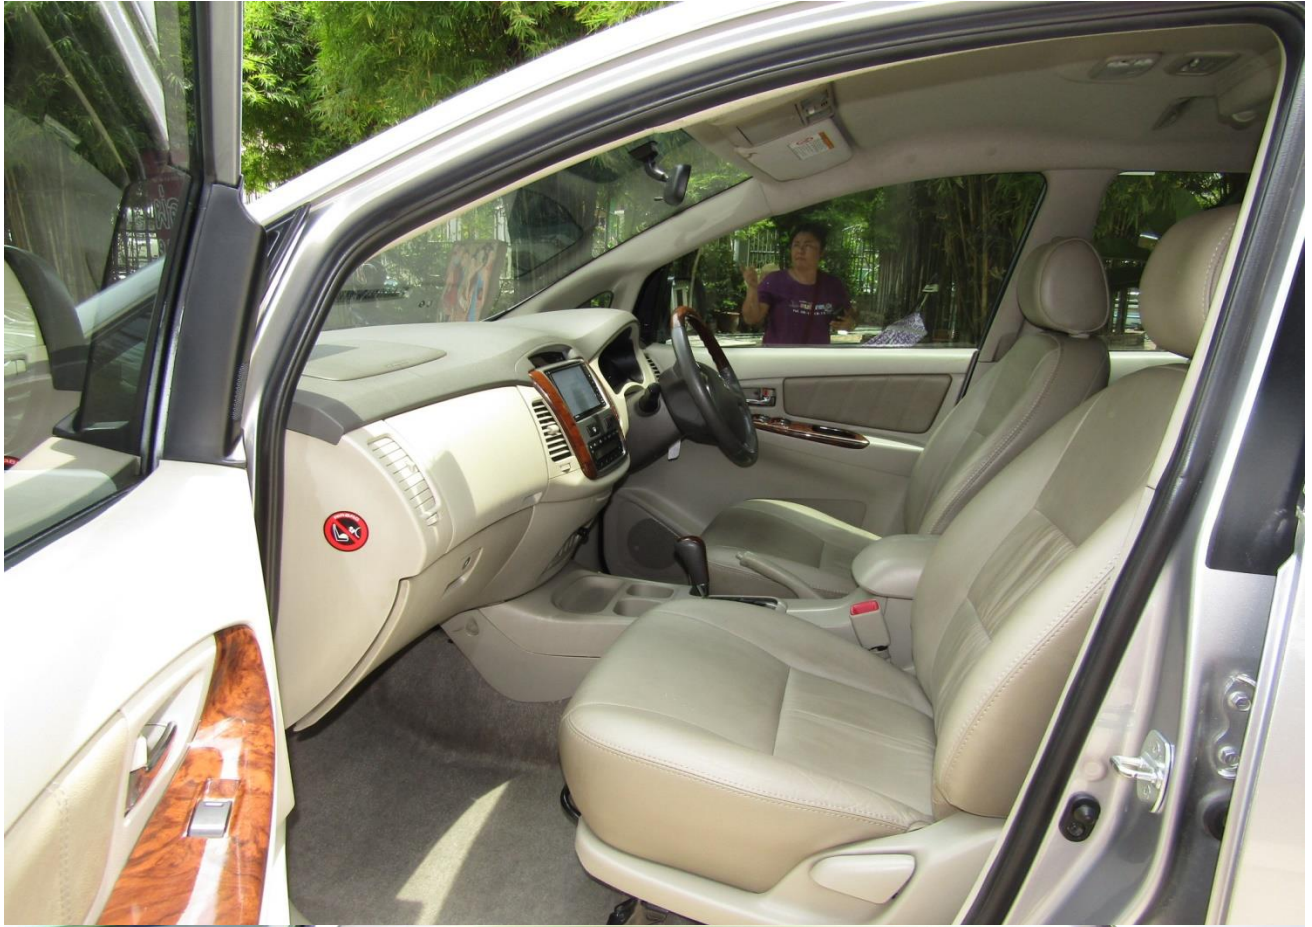
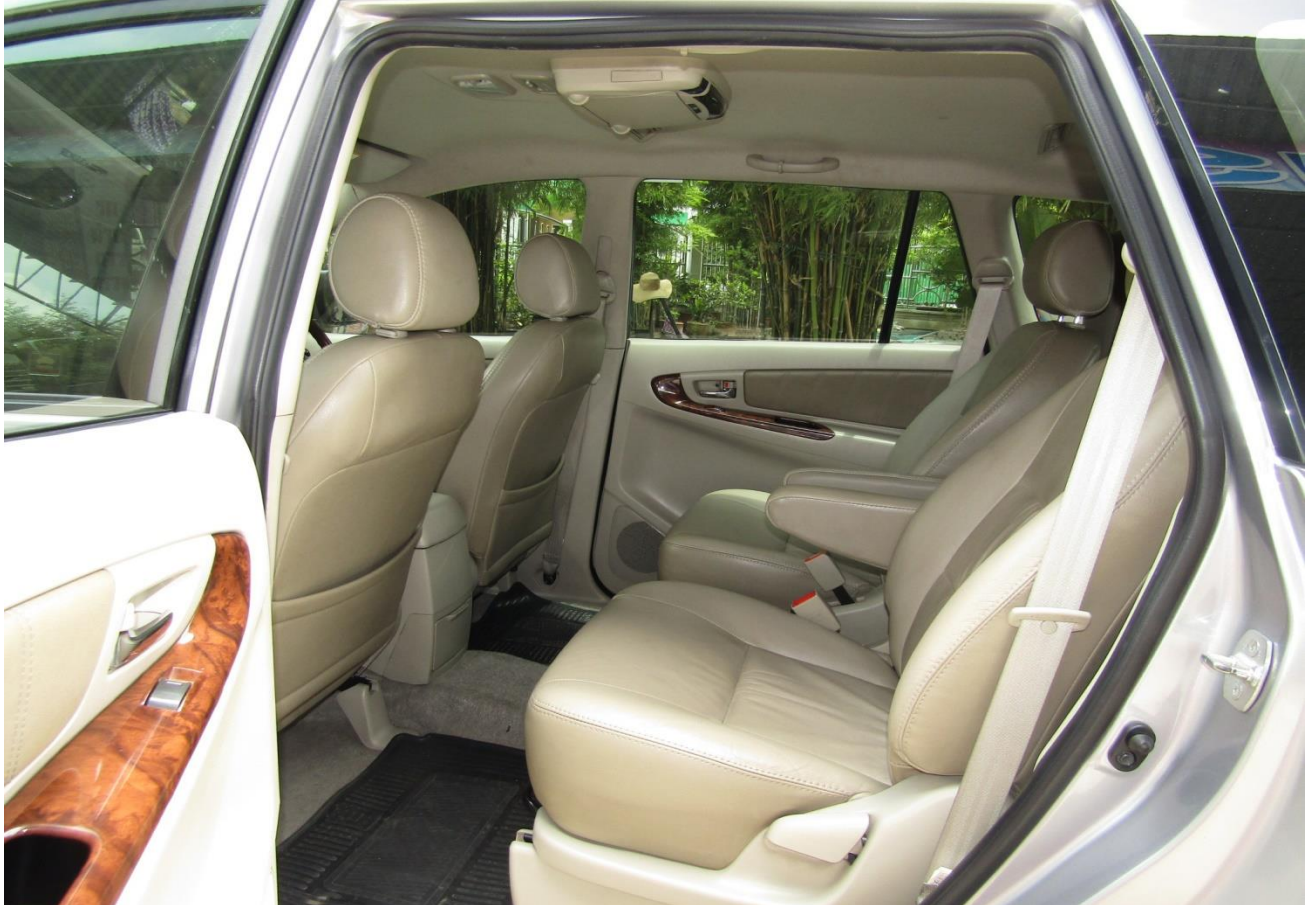
ภาพภายในด้านหน้า หลัง และ จุดบกพร่อง - Interior Visual Details (Front, Rear and/or Defect):

ที่นั่ง สภาพ Seat Appearance	สภาพดีตามอายุการใช้งาน

เข็มขัดนิรภัย Seat Belts	สภาพดีตามอายุการใช้งาน

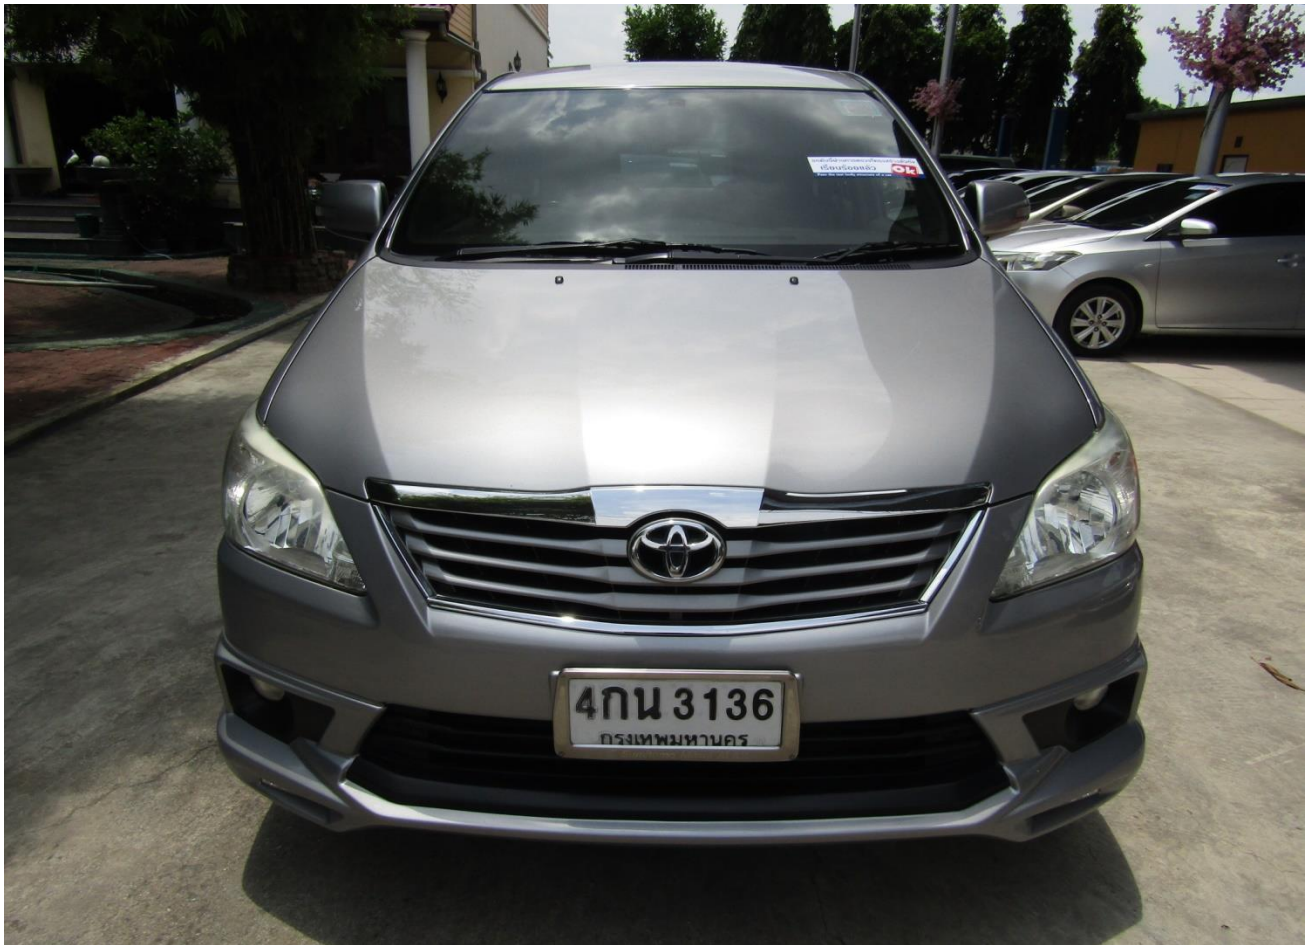
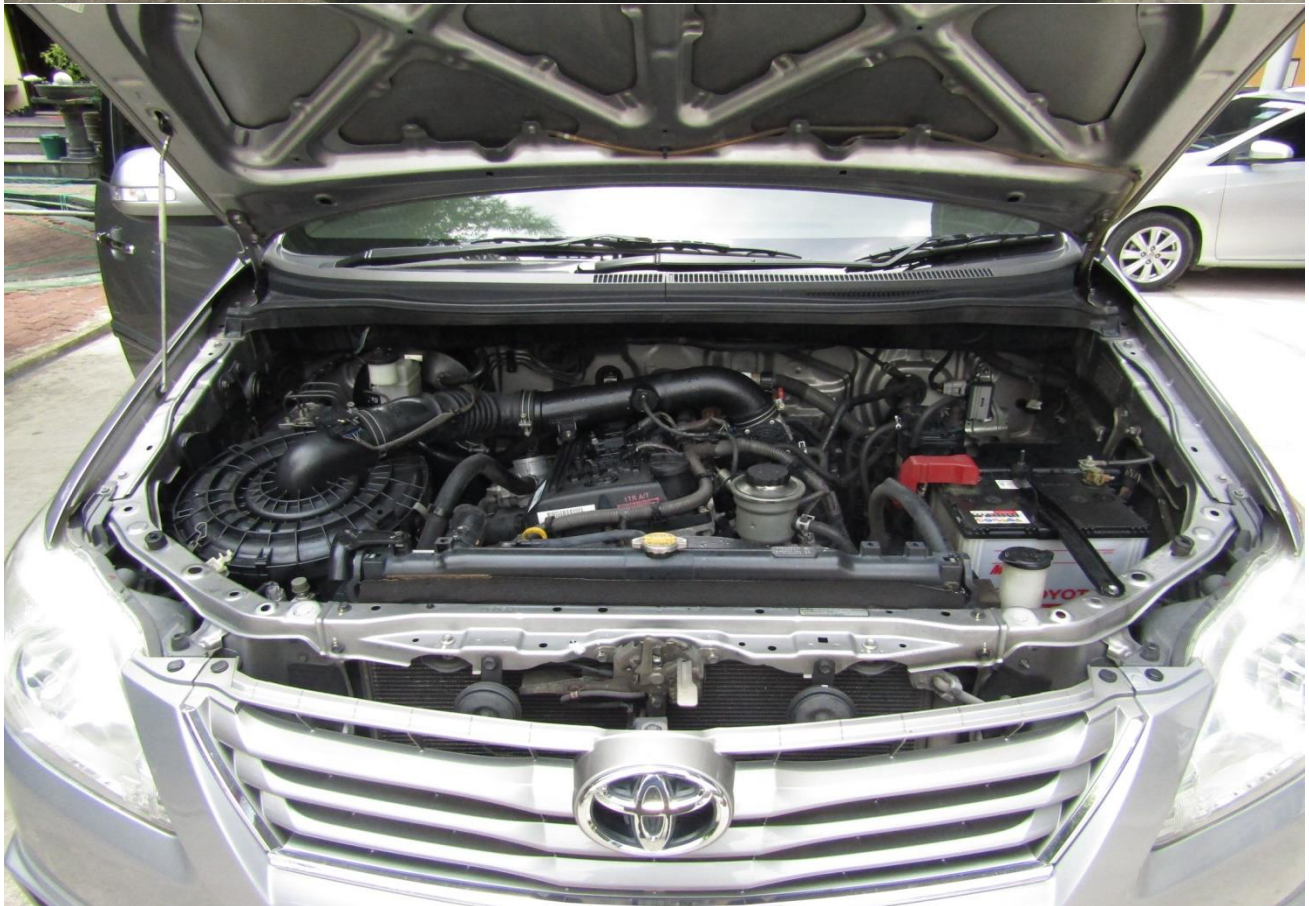
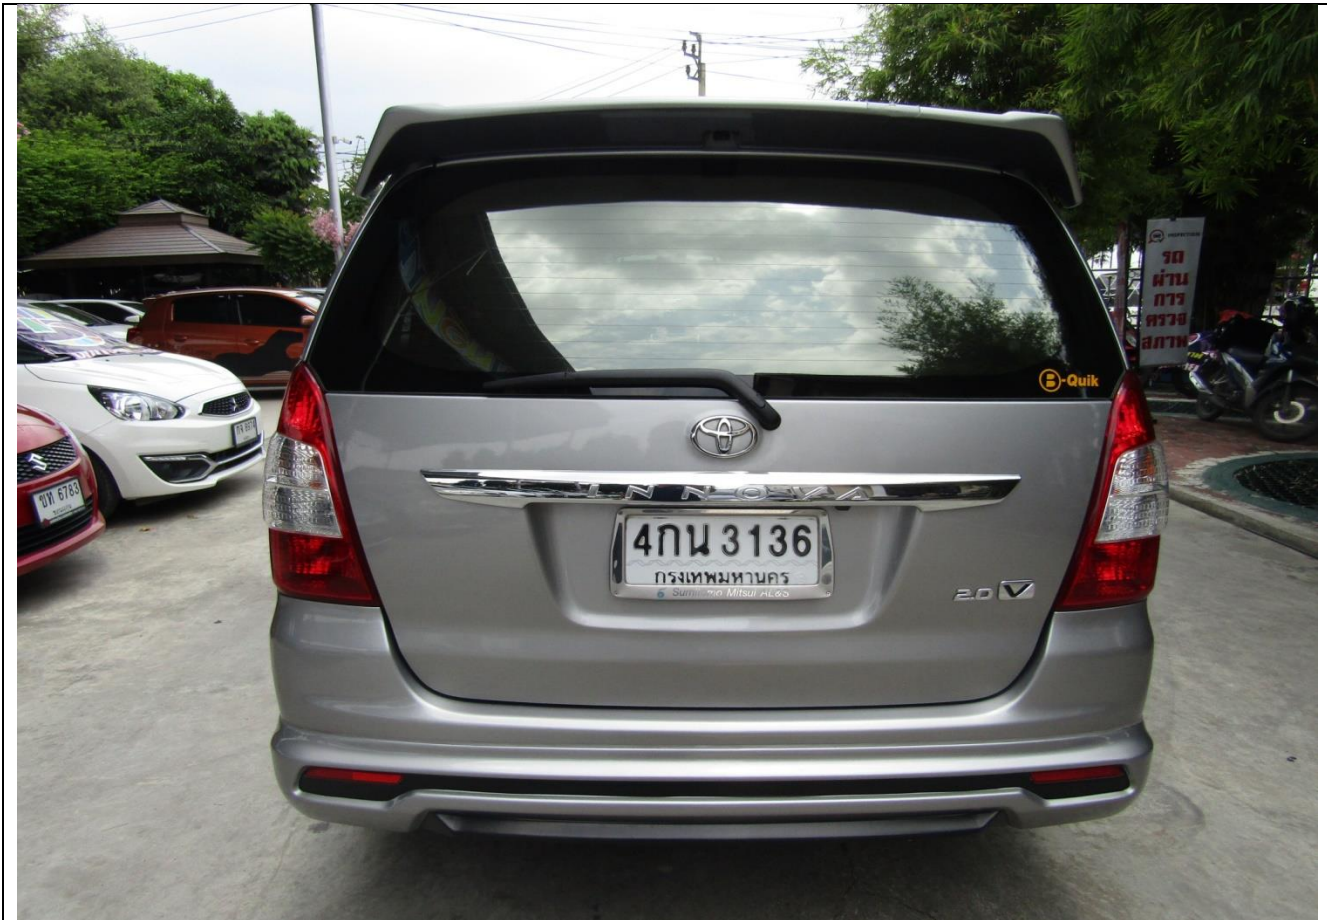
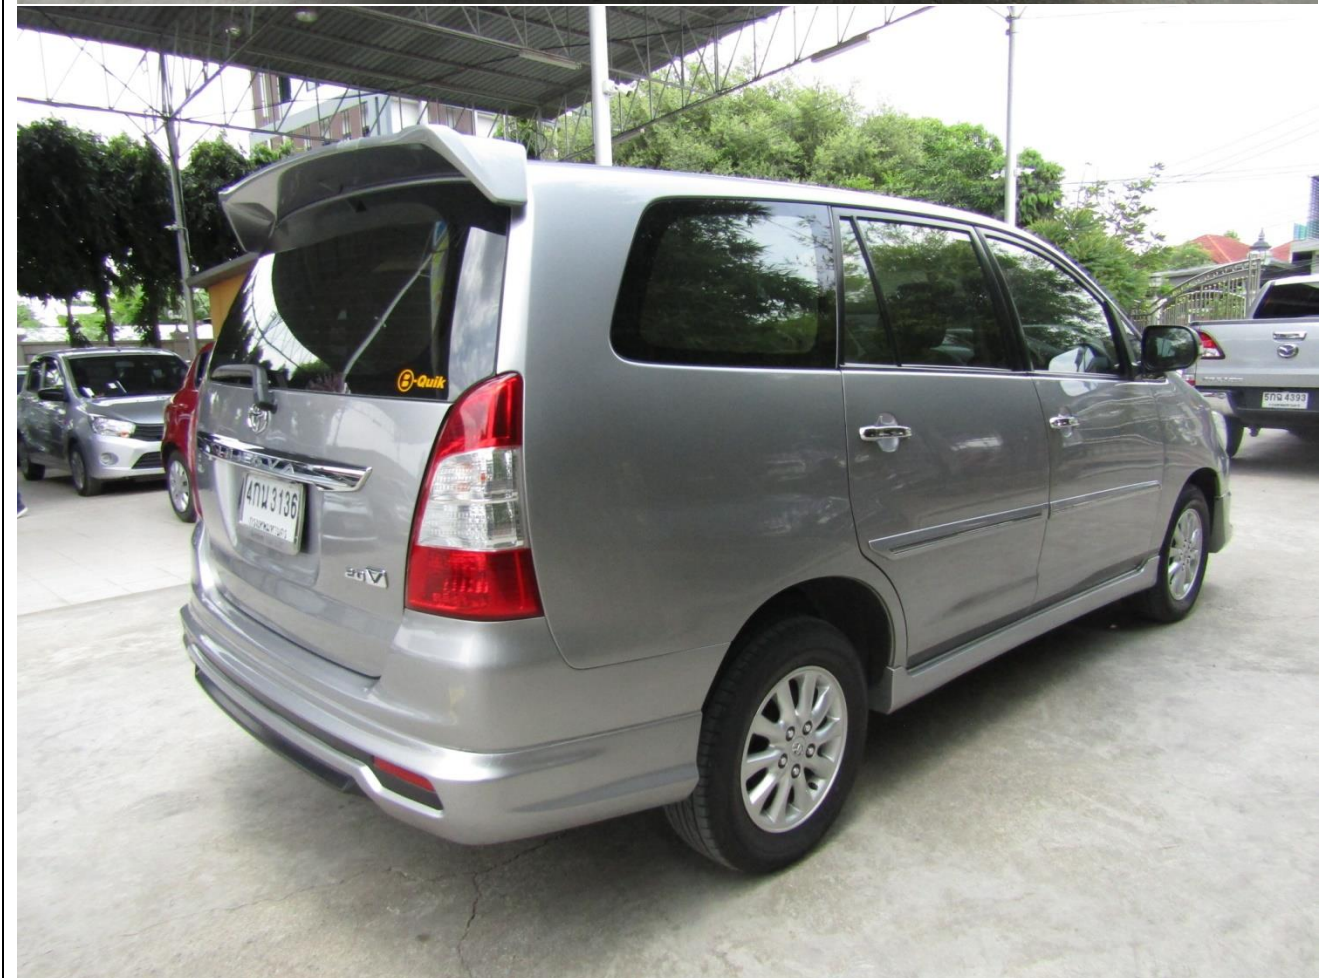
ภาพภายนอก - Exterior Visual Details:

สภาพรถโดยรวม Overall Appearance	ดี

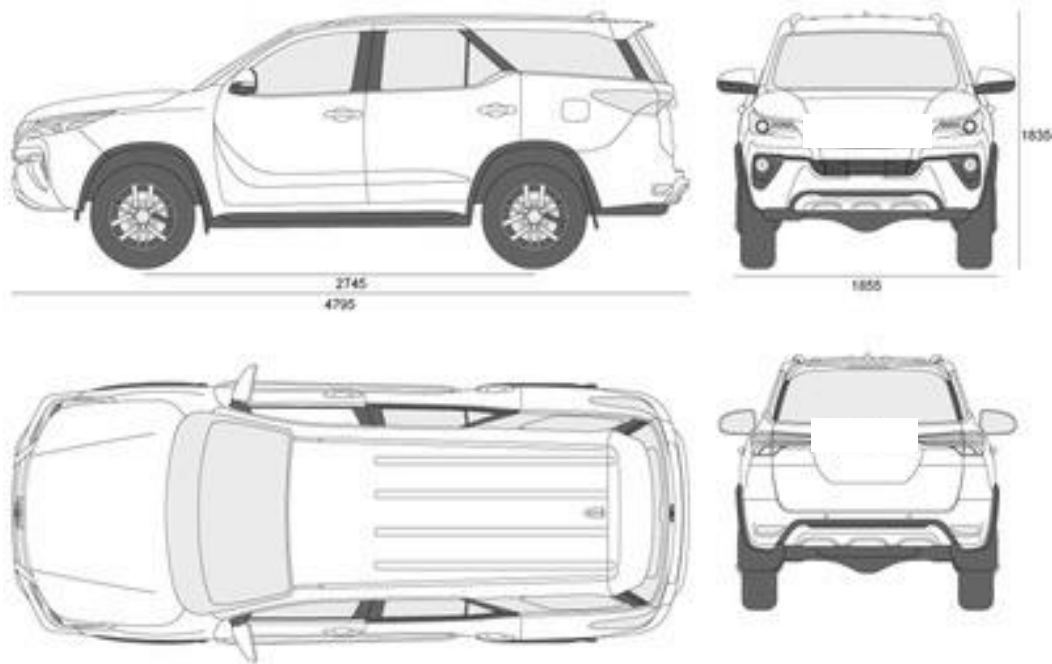
ความหนาสีรถ SUV, MPV - Paint Thickness on SUV, MPV vehicle:

ชิ้นส่วนยานยนต์ (Car Part)	ความหนาสี Paint Thickness (µm)			
	P1	P2	P3	Average
Front Wing (RH)	97	114	112	108
Front Wing (LH)	110	100	95	102
Front Door (RH)	111	120	125	119
Front Door (LH)	205	163	171	180
Rear Door (RH)	98	108	101	102
Rear Door (LH)	245	173	186	201

ชิ้นส่วนยานยนต์ (Car Part)	ความหนาสี Paint Thickness (µm)			
	P1	P2	P3	Average
Rear Wing (RH)	139	152	160	150
Rear Wing (LH)	169	240	215	208
Front Bumper	-	-	-	-
Rear Bumper	-	-	-	-
Bonnet	99	98	97	98
Roof	95	98	76	90
Boot/Tail Gate	152	183	167	167
