Vehicle Inspection Report

ยี่ห้อ/รุ่น (Make/Model): MITSUBISHI PAJERO SPORT	วันที่ตรวจสอบรถยนต์ (Date of Inspection): 6.3.61
เลขตัวถัง (VIN): MMTGYKG40DF003422	เลขคำขอบริการ (Job No.) : I018/0027-018
เลขเครื่องยนต์ (Engine No.): 4D56UCEE6365	Vehicle Picture:

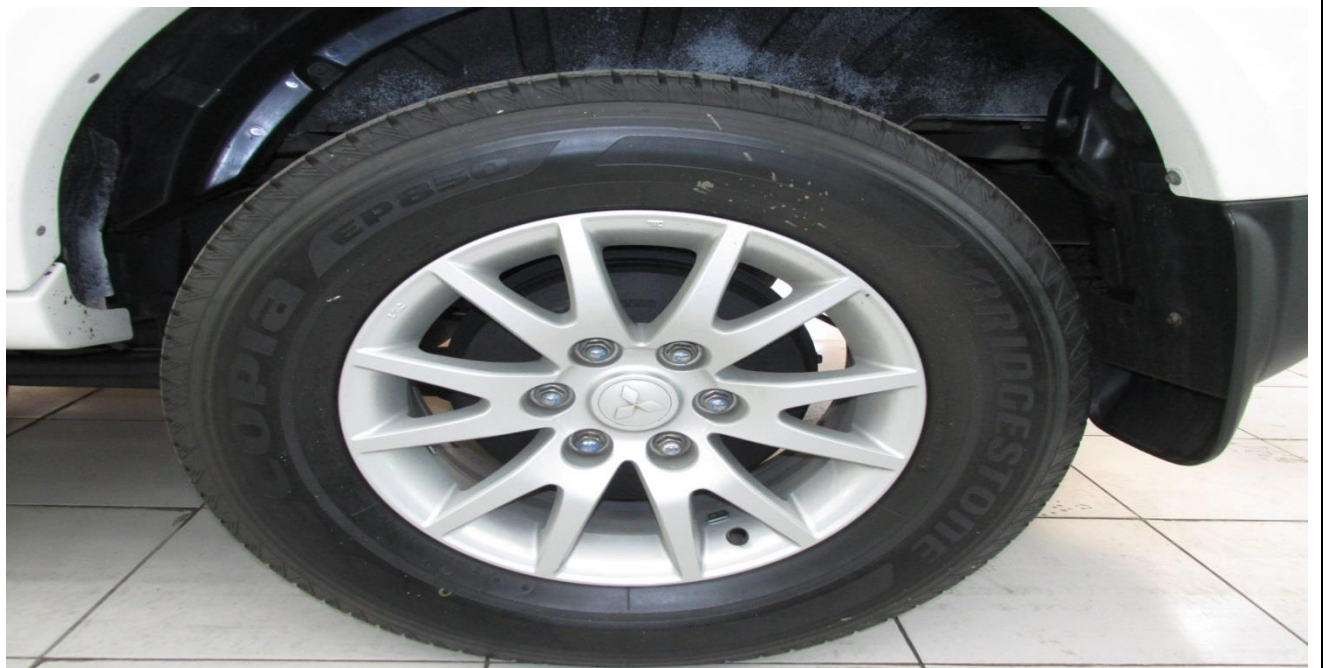
ภาพโดยรวมของยาง ล้อ และ เบรค - Tyres, Wheels & Brakes Visual Details:

สภาพยางรถยนต์, เดือน/ปี ผลิต Tyres Appearance, Year	ปียางผลิต 2514 ยางสภาพพอใช้แนะนำให้เปลี่ยนใหม่
 	สภาพล้อรถ Wheel Rims Appearance	สภาพดีตามอายุการใช้งาน

จานเบรค Brake Discs (Front/Rear)	ควรเจียจานเบรคครั้งต่อไปที่เปลี่ยนผ้าเบรค
