TOYOTA FORTUNER 2.5 G MT SUV

Oct 24, 2023

INSPECTION
BY ONE2CAR

Vehicle Inspection Report สรุปผลการตรวจสภาพรถ (Inspection Summary)

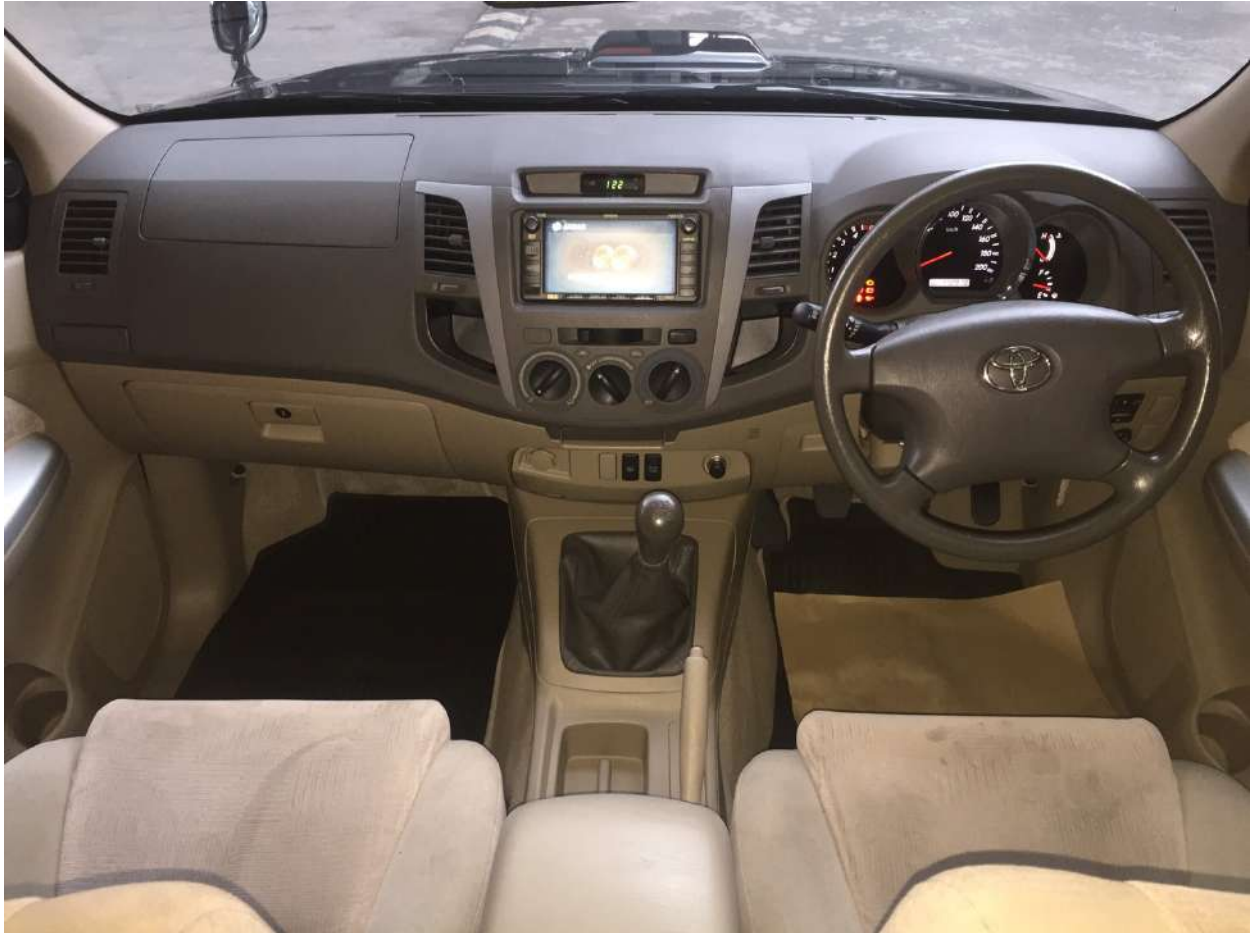
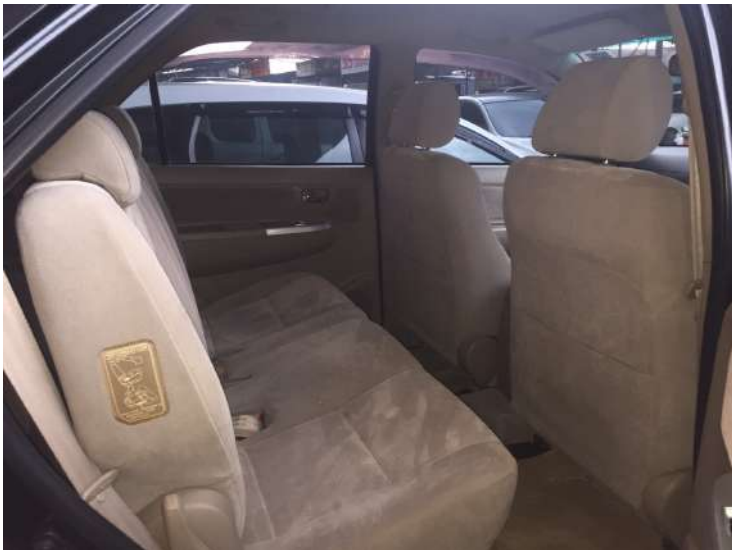
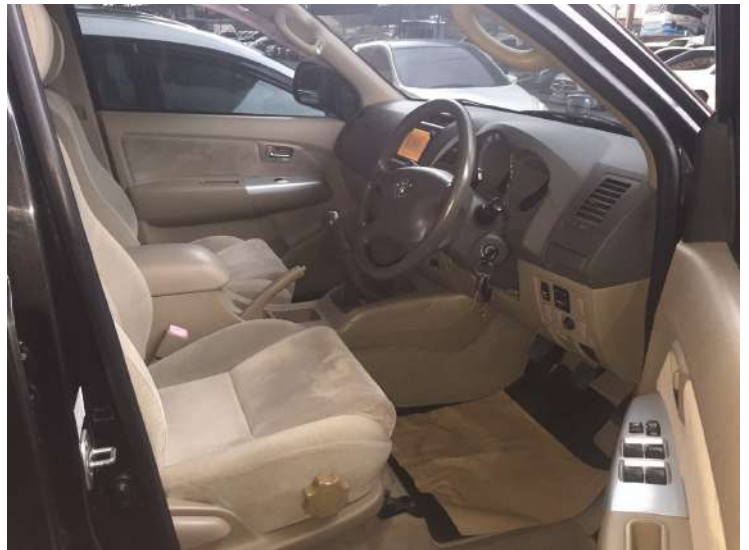
ภาพภายใน

รายการตรวจ 4 รายการ	สถานะ
2.1 สภาพที่นั่ง Seat Appearance	ดี (Good)
2.2 การทำงาน การปรับ และการล็อกเบาะ Seat Adjust functional	ดี (Good)
2.3 สภาพรางไต่เบาะ Seat slide adjust rail	ดี (Good)
2.4 เข็มขัดนิรภัย Seat Belts	ดี (Good)
