**I023/0087-62**

HONDA CR-V 2.4 EL

Apr 18, 2023

## Vehicle Inspection Report สรุปผลการตรวจสภาพรถ (Inspection Summary)

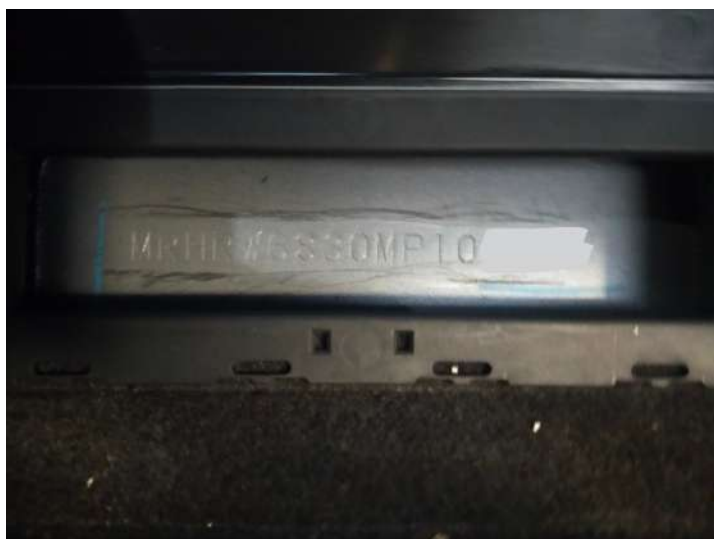
### รูปเลขตัวถัง (VIN Picture): ▾

- ✓ แผ่นเพลทเลขตัวถังมองเห็นได้ชัดเจน
- ✓ ชิ้นส่วนประกอบตัวถังรถ ผ่านการวัดค่าความหนาของสีแล้ว
- ✓ สีรถตรงตามเสาเอกเสาจดทะเบียน

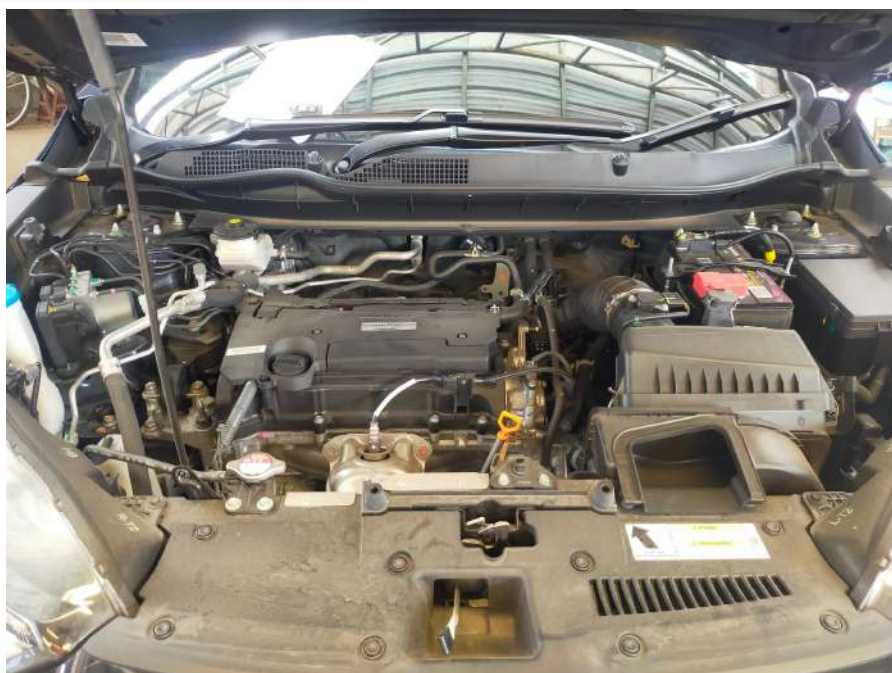
#### ภาพห้องเครื่อง

4.1 เครื่องยนต์ไม่พบการรั่วซึม No any leak on engine

4.10 การรั่วไหลของน้ำมัน Fluid Leaks

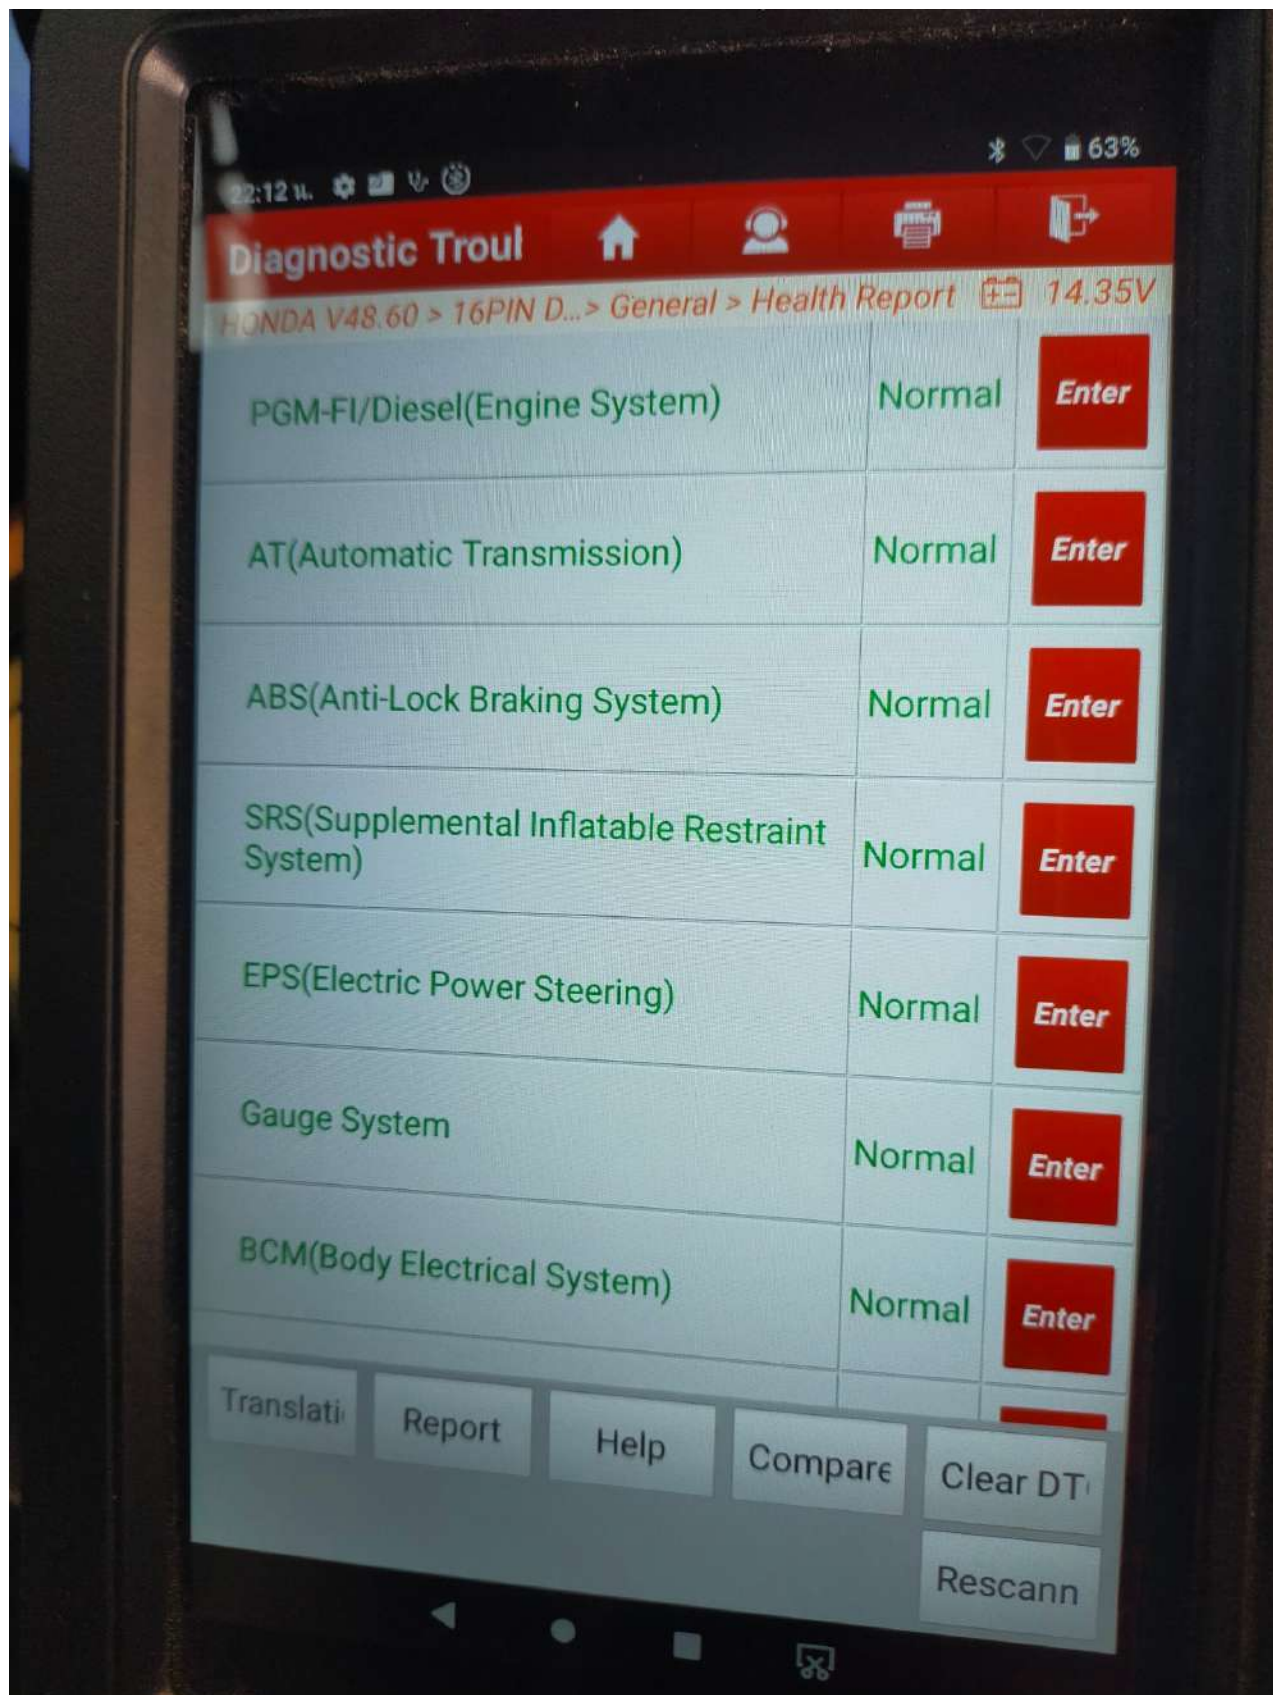
ภาพ OBD

1.5 การวินิจฉัยผ่านทาง OBD On-Board Diagnostics (OBD)
