Vehicle Inspection Report

สรุปผลการตรวจสอบ (Inspection Summary)

ยี่ห้อ/รุ่น (Brand/Model): MITSUBISHI ATTRAGE 1.2 AT	วันที่ตรวจสอบรถยนต์ (Date of Inspection): 26/11/63
หมายเลขตัวถัง (VIN): MMTSTA13AHH018603	เลขคำขอบริการ (Job No.): I020/0146-9
หมายเลขเครื่องยนต์ (Engine No.): 3A92UHB6966	<p>Vehicle Picture:</p>
ปีที่ผลิต (Build Date): 2018	
สีรถ (Color): ดำ	
ระยะการใช้งาน (Mileage): 37,004 กม.	
หมายเลขทะเบียน (No. Plate): กว 3410 อุบลราชธานี	
วันครบกำหนดชำระภาษี (Registration Expiry): 20 ก.ค. 64	
ชื่อลูกค้า (Customer Name) : @1ฤกษ์พร (ศูนย์รวมรถบ้านรามอินทราซอย 5) ตลาดรถกลางคืน	
ที่อยู่ (Address): รามอินทรา-สุขาภิบาล5	
โทรศัพท์ (Tel): 081-344-4422	
สถานที่ตรวจสอบรถ (Inspection Place): รามอินทรา-สุขาภิบาล5

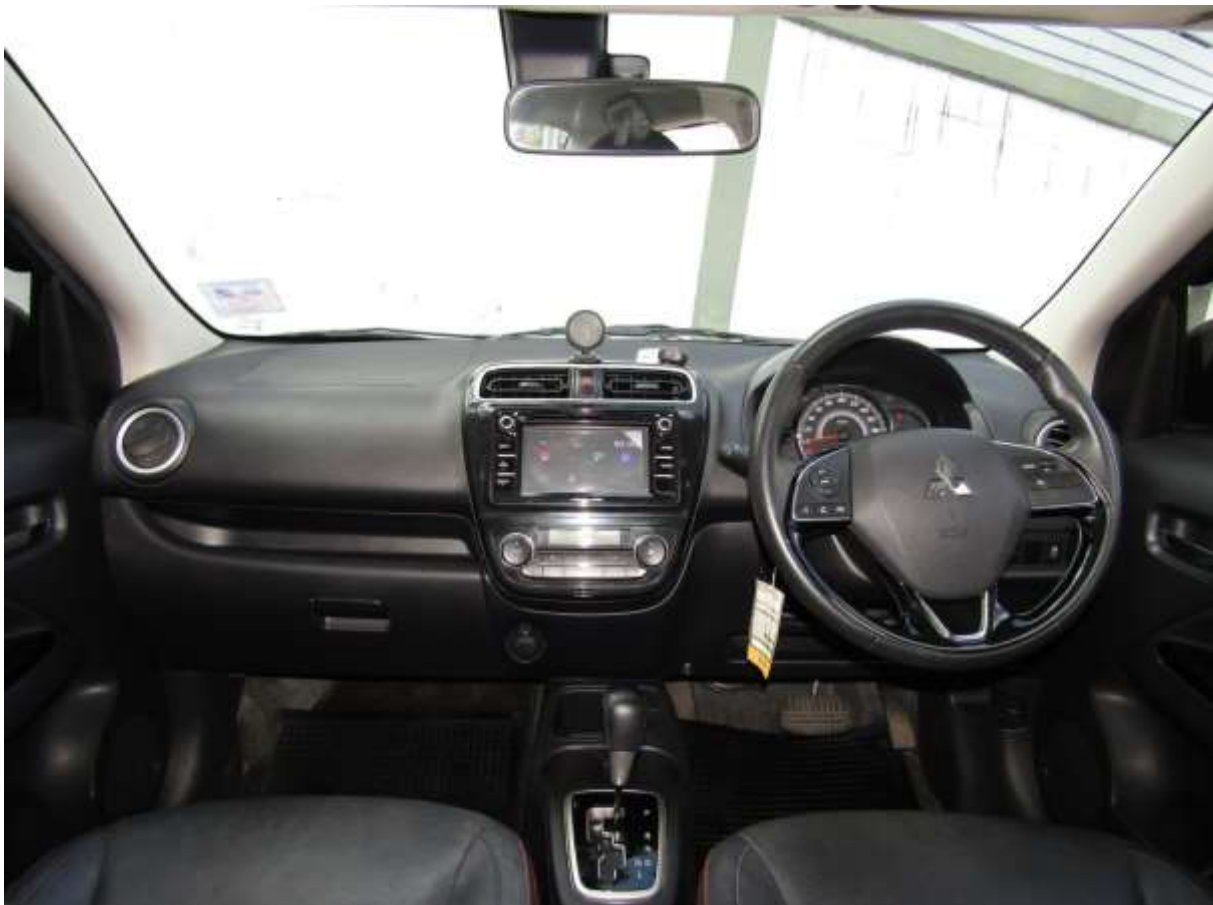
ภาพภายในด้านหน้า หลัง และ จุดบกพร่อง - Interior Visual Details (Front, Rear and/or Defect):

ที่นั่ง สภาพ Seat Appearance	สภาพดีตามอายุการใช้งาน
	การทำงาน การปรับ และการล็อคเบาะ Seat Adjust functional	ทำงานได้ดี
	สภาพ รางได้เบาะ Seat slide adjust rail	สภาพดีตามอายุการใช้งาน
	เข็มขัดนิรภัย Seat Belts	สภาพดีตามอายุการใช้งาน
