## Vehicle Inspection Report สรุปผลการตรวจสภาพรถ (Inspection Summary)

Toyota Hilux Vigo 2.5 CHAMP DOUBLE CAB

2013

Nov 30, 2022

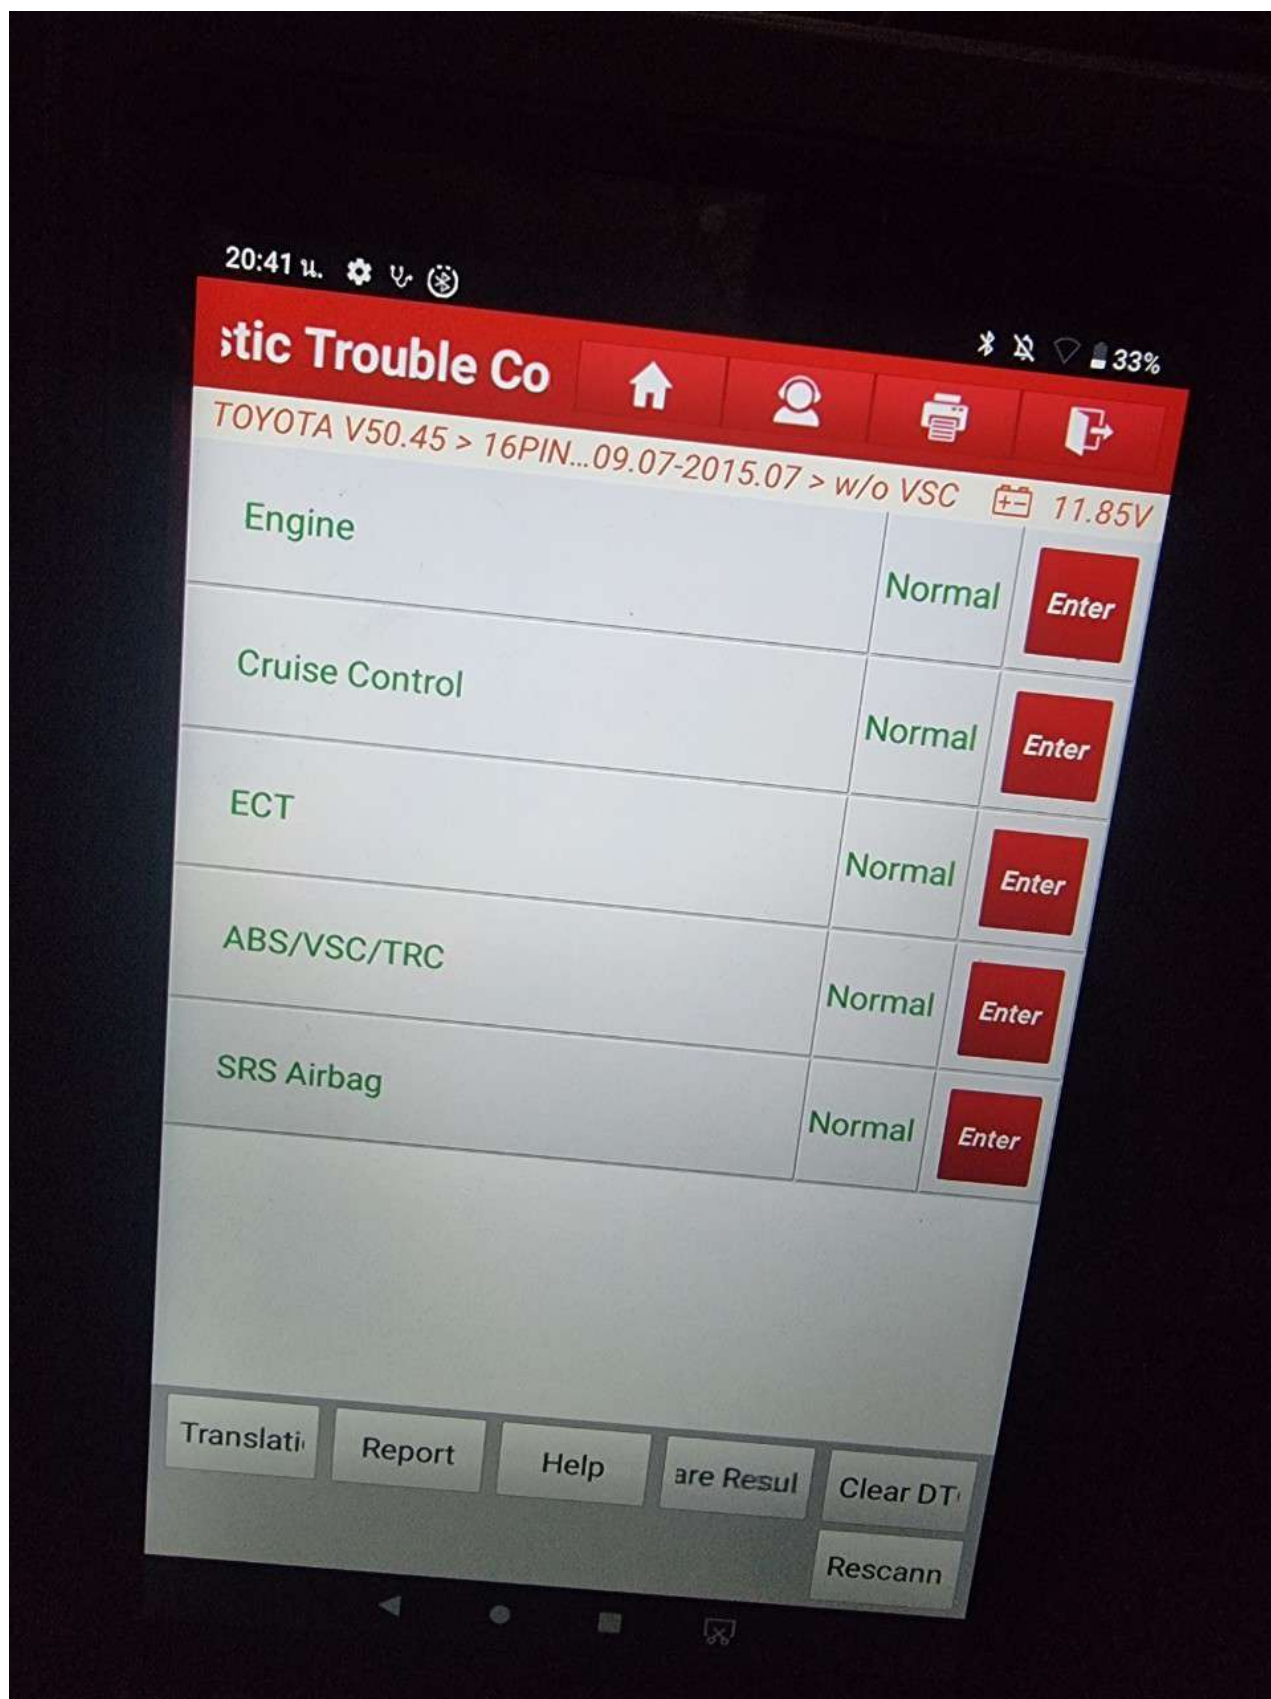
ภาพ OBD

1.5 การวินิจฉัยผ่านทาง OBD On-Board Diagnostics (OBD)

ดี (Good)
