Vehicle Inspection Report

4สรุปผลการตรวจสอบ (Inspection Summary)

ยี่ห้อ/รุ่น (Brand/Model): NISSAN ALMERA 1.2 AT	วันที่ตรวจสอบรถยนต์ (Date of Inspection): 28.9.61
หมายเลขตัวถัง (VIN): MNTBAAN17Z0601448	เลขคำขอบริการ (Job No.): I018/085-041
หมายเลขเครื่องยนต์ (Engine No.): HR12540167B	Vehicle Picture:

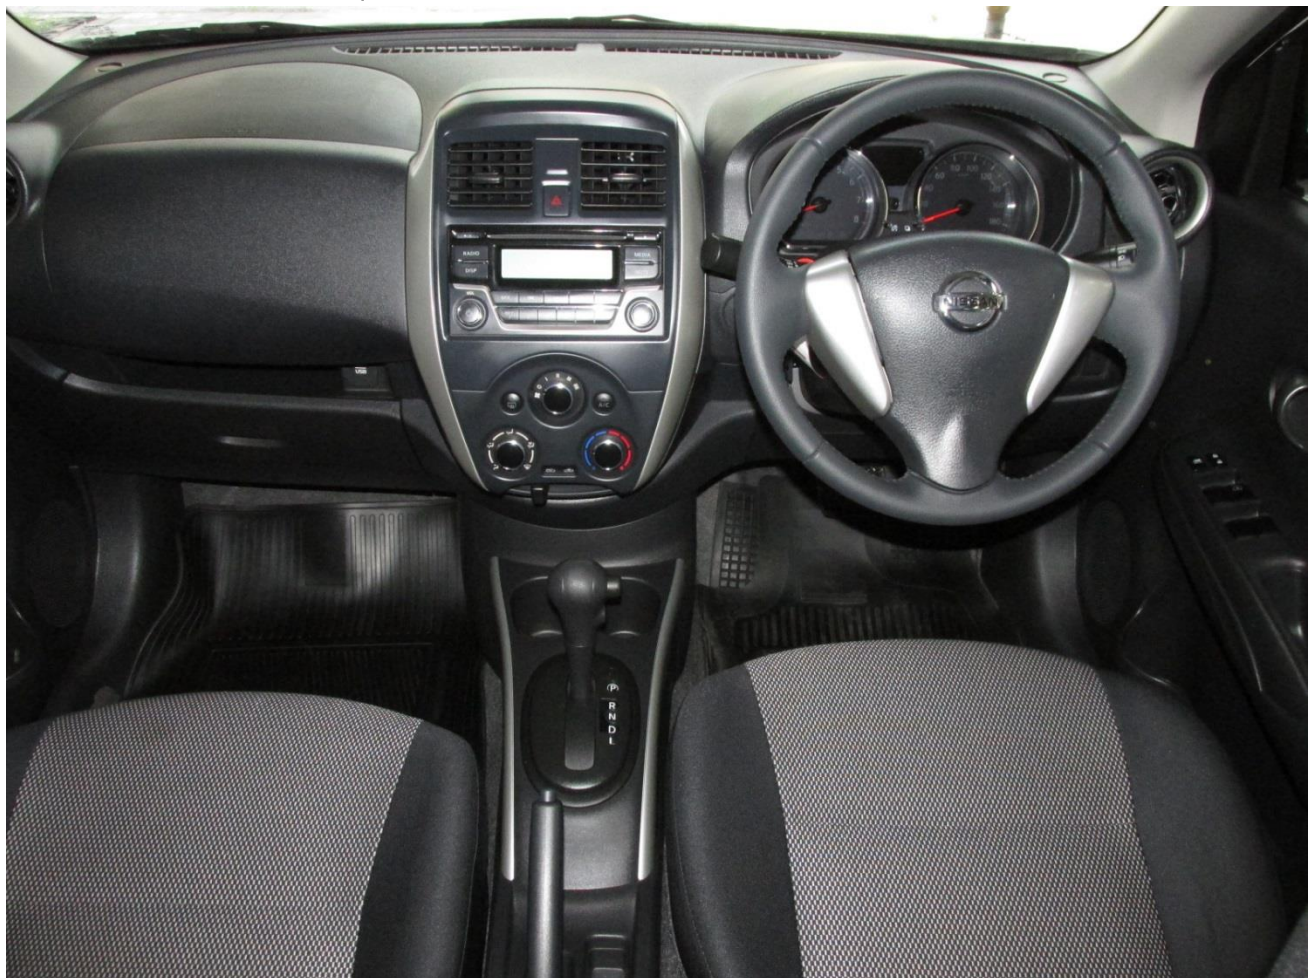
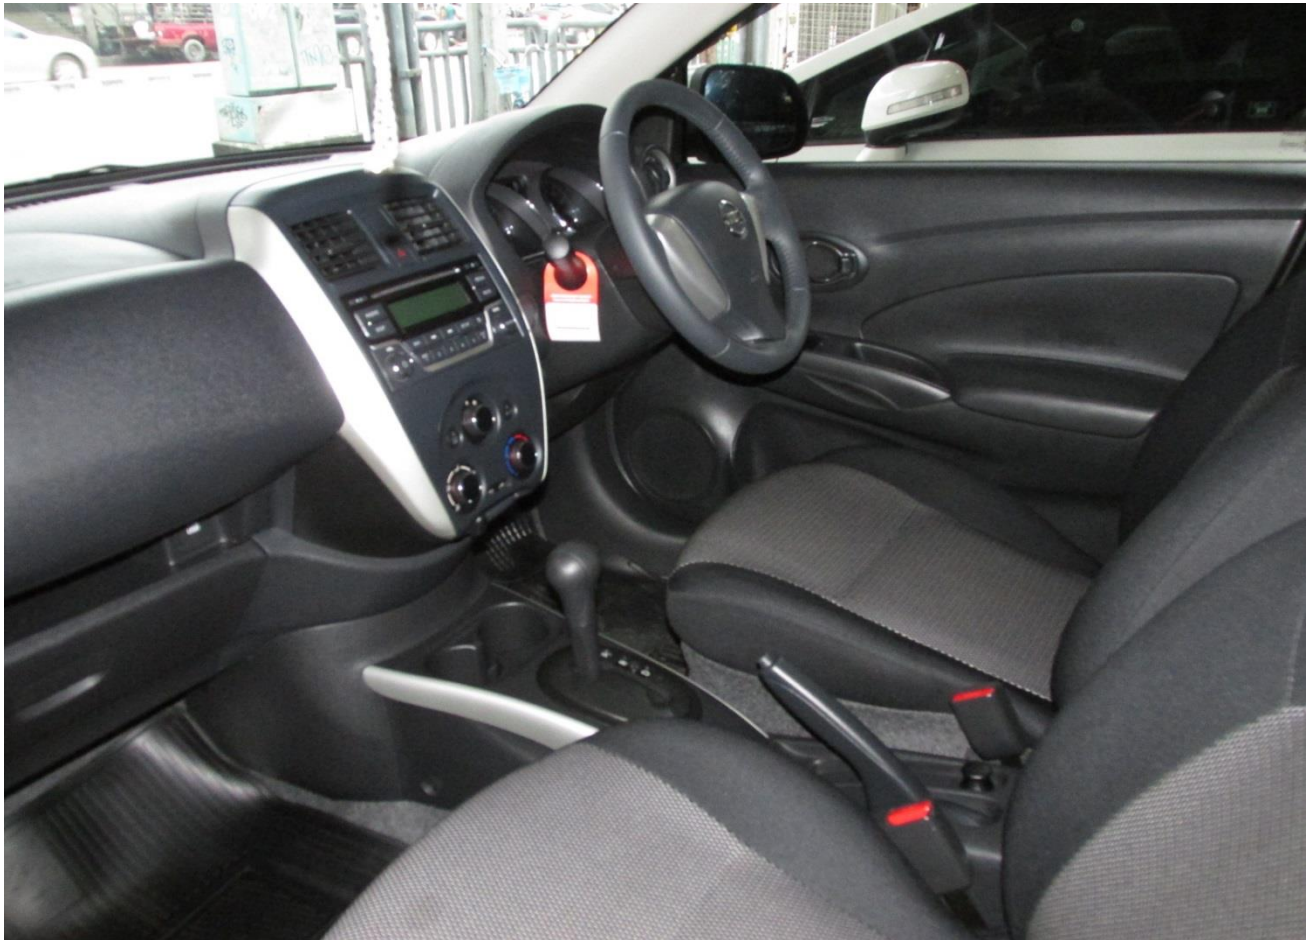
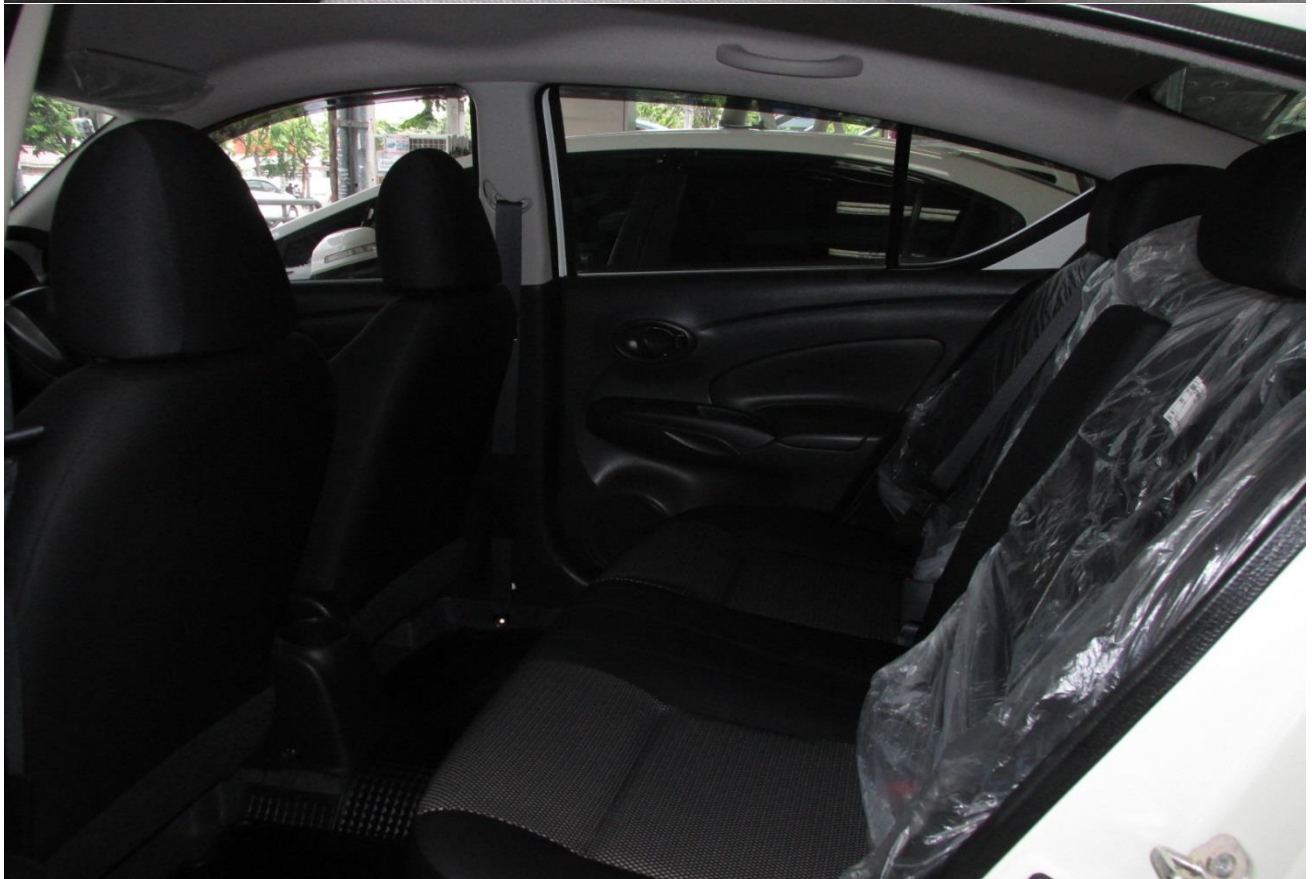
ภาพภายในด้านหน้า หลัง และ จุดบกพร่อง - Interior Visual Details (Front, Rear and/or Defect):

ที่นั่ง สภาพ Seat Appearance	สภาพดีตามอายุการใช้งาน

การทำงาน การปรับ และการล็อกเบาะ Seat Adjust functional	ทำงานได้ดี
 	สภาพ รางใต้เบาะ Seat slide adjust rail	สภาพดีตามอายุการใช้งาน
 	เข็มขัดนิรภัย Seat Belts	สภาพดีตามอายุการใช้งาน
 	แผงคอนโซลหน้า Other Trims	สภาพดีตามอายุการใช้งาน
 	เครื่องเสียงภายในรถ Radio/ Multiplayer	เปิด-ปิด ปกติ
 	ลำโพง Speaker working	ทำงานปกติ

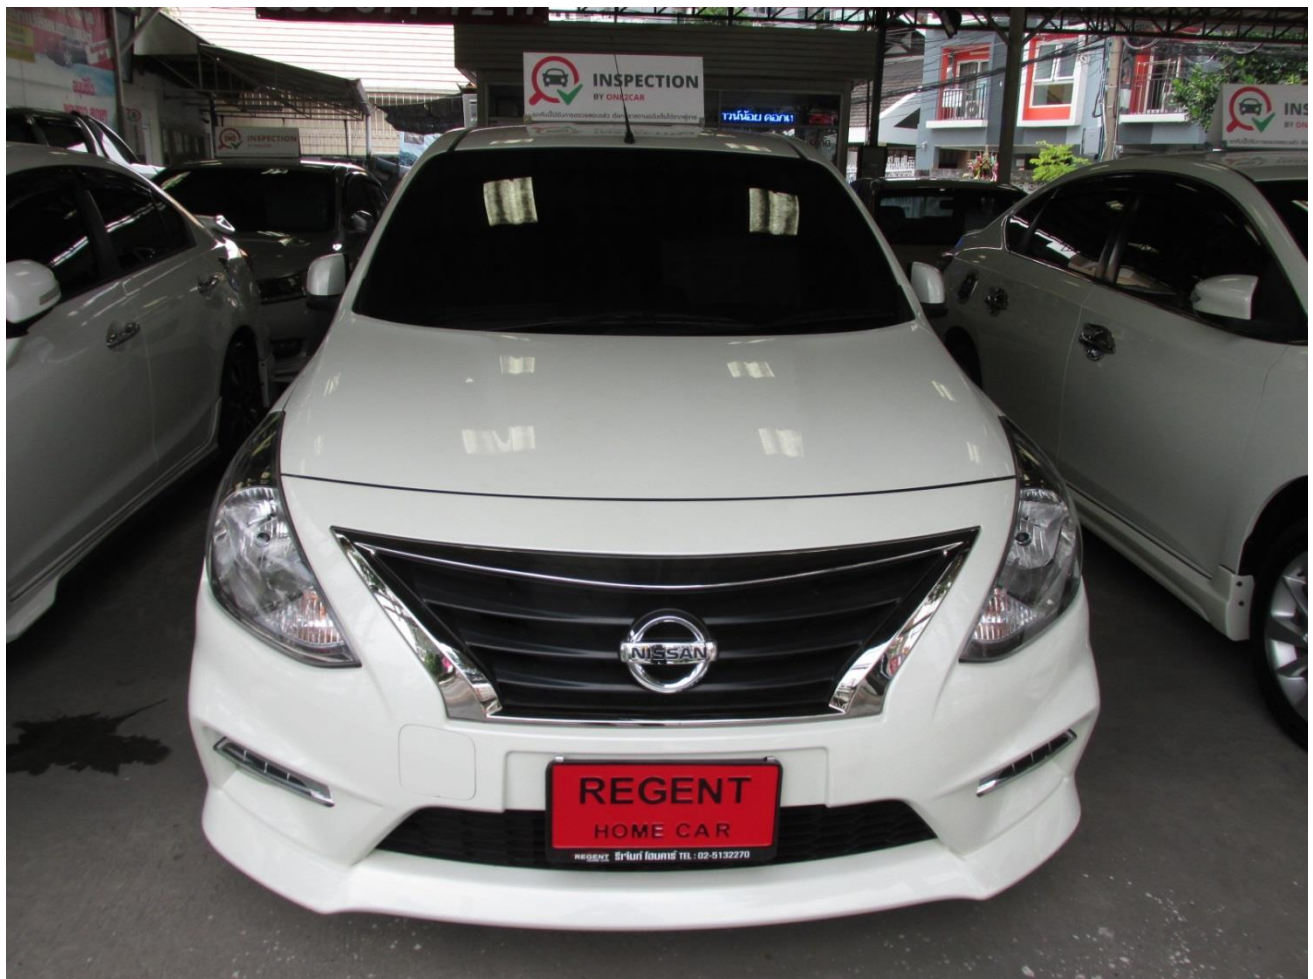
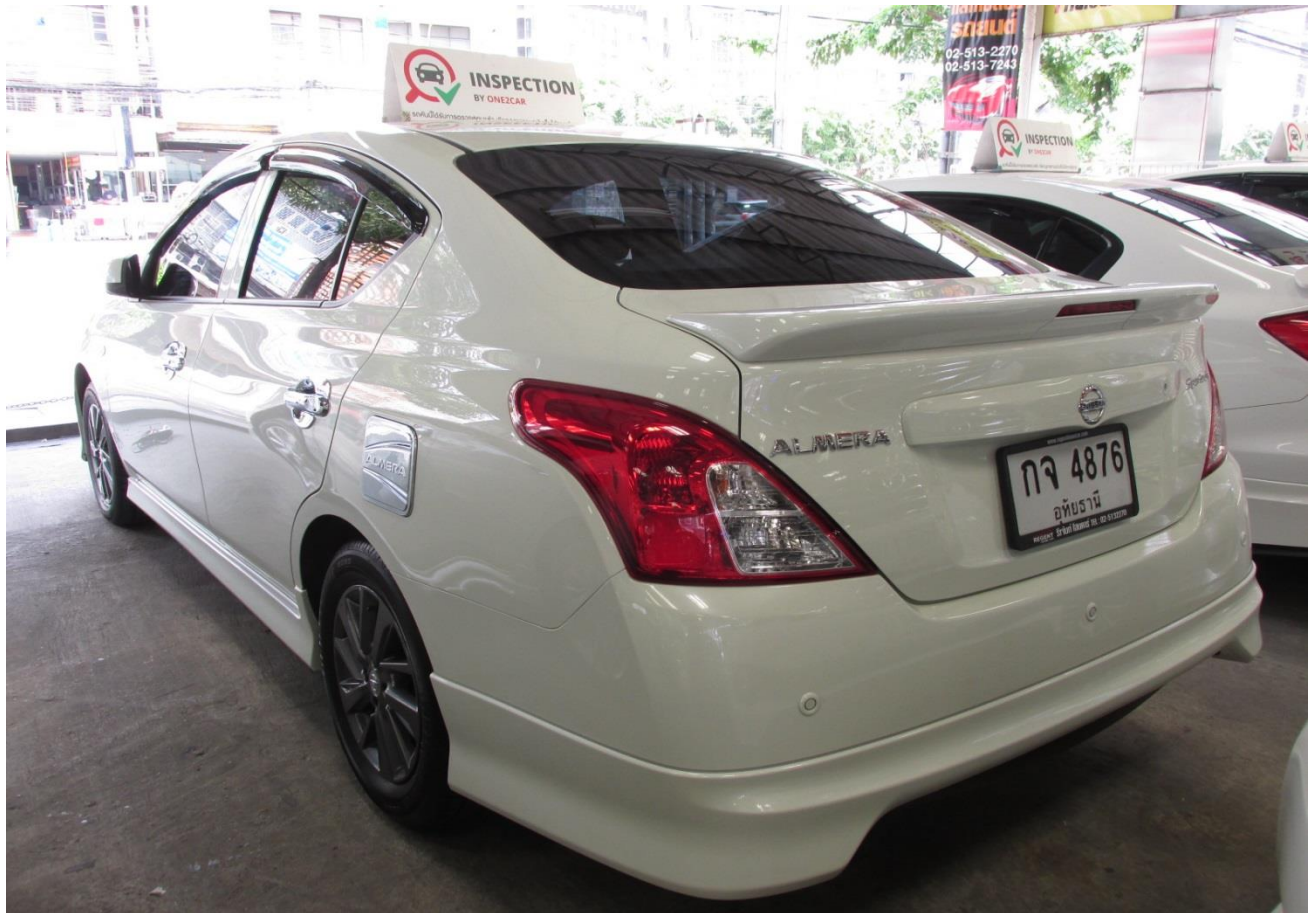
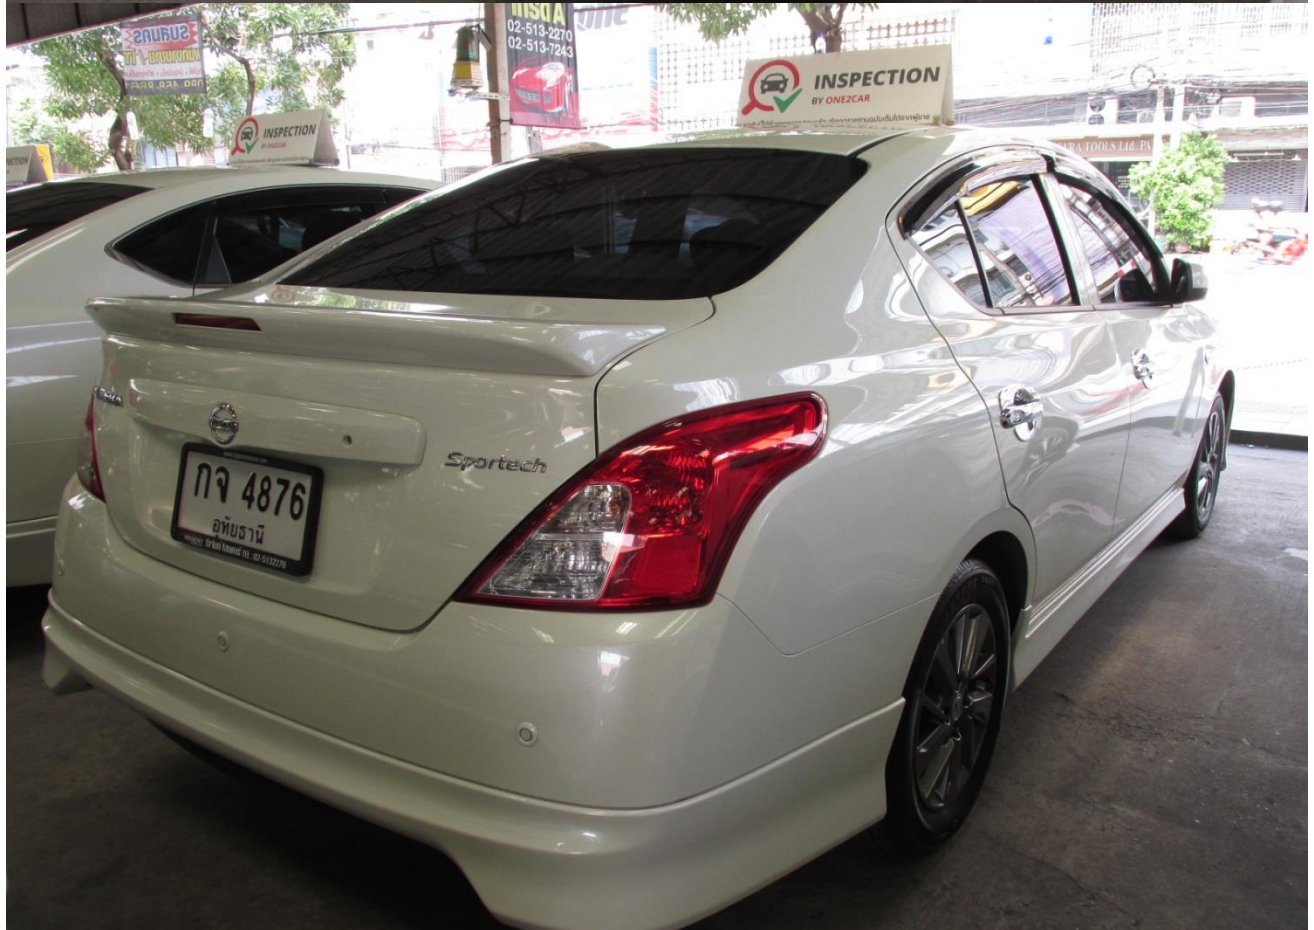
ภาพภายนอก - Exterior Visual Details:

สภาพรวมของโครงสร้างแชสซี Chassis Frames & Members Appearance	สภาพดี
 	สภาพใต้ท้องรถและอุปกรณ์ใต้ท้องรถ Under Body and Parts Appearance	สภาพดีตามอายุการใช้งาน

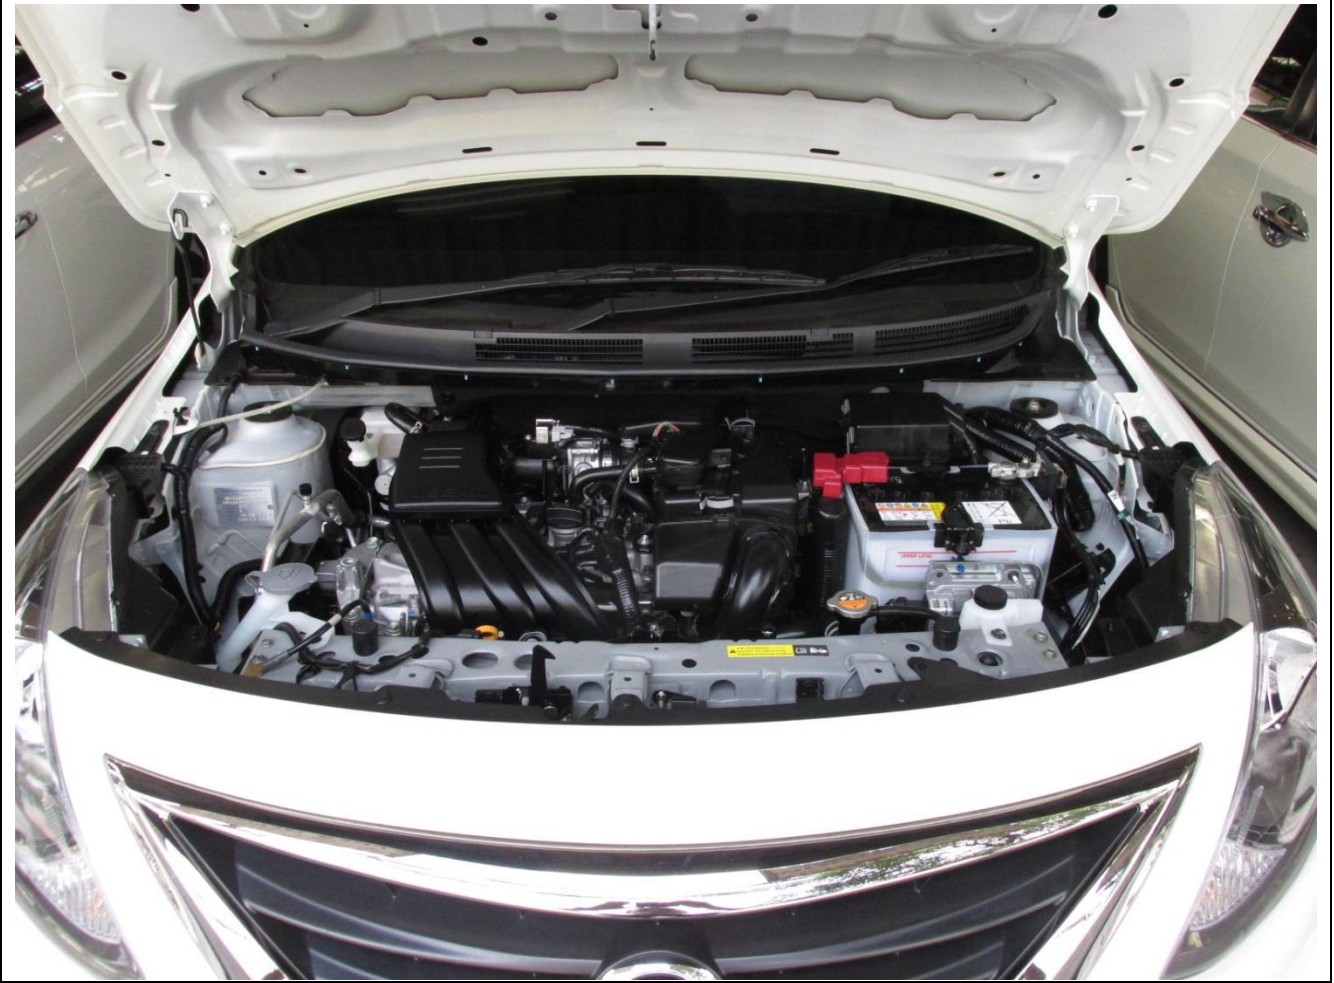
ภาพห้องเครื่อง - Engine Bay Visual Details:

แบตเตอรี่ไม่รั่ว และ ชุดยึด ไม่มีสนิม No any leak on battery and no corrosion on battery support bracket	สภาพดีตามอายุการใช้งาน																																					
 	การทดสอบ แบตเตอรี่ Battery Test	<table border="1"> <thead> <tr> <th colspan="2">Battery Test</th> </tr> </thead> <tbody> <tr> <td>Voltage</td> <td>12.47 V</td> </tr> <tr> <td>Rating</td> <td>600 CCA</td> </tr> <tr> <td>Current</td> <td>367 CCA</td> </tr> <tr> <td>Internal resistance</td> <td>7.39 mΩ</td> </tr> <tr> <td>State of Charge</td> <td>67 %</td> </tr> <tr> <td>State of Health</td> <td>39 %</td> </tr> <tr> <td>Status</td> <td>Replace</td> </tr> <tr> <td>Test Date</td> <td>28.9.61</td> </tr> </tbody> </table>	Battery Test		Voltage	12.47 V	Rating	600 CCA	Current	367 CCA	Internal resistance	7.39 mΩ	State of Charge	67 %	State of Health	39 %	Status	Replace	Test Date	28.9.61	<table border="1"> <thead> <tr> <th colspan="2">Charging System Test at 2000 rpm</th> </tr> </thead> <tbody> <tr> <td>Voltage</td> <td>14.33 V</td> </tr> <tr> <td>Status</td> <td>Normal</td> </tr> <tr> <th colspan="2">Start System Test</th> </tr> <tr> <td>Start Voltage</td> <td>8.57 V</td> </tr> <tr> <td>Status</td> <td>Normal</td> </tr> <tr> <th colspan="2">Max. Load Test at 2000 rpm</th> </tr> <tr> <td>Max. Load Voltage</td> <td>14,12 V</td> </tr> <tr> <td>Status</td> <td>Normal</td> </tr> </tbody> </table>	Charging System Test at 2000 rpm		Voltage	14.33 V	Status	Normal	Start System Test		Start Voltage	8.57 V	Status	Normal	Max. Load Test at 2000 rpm		Max. Load Voltage	14,12 V	Status	Normal

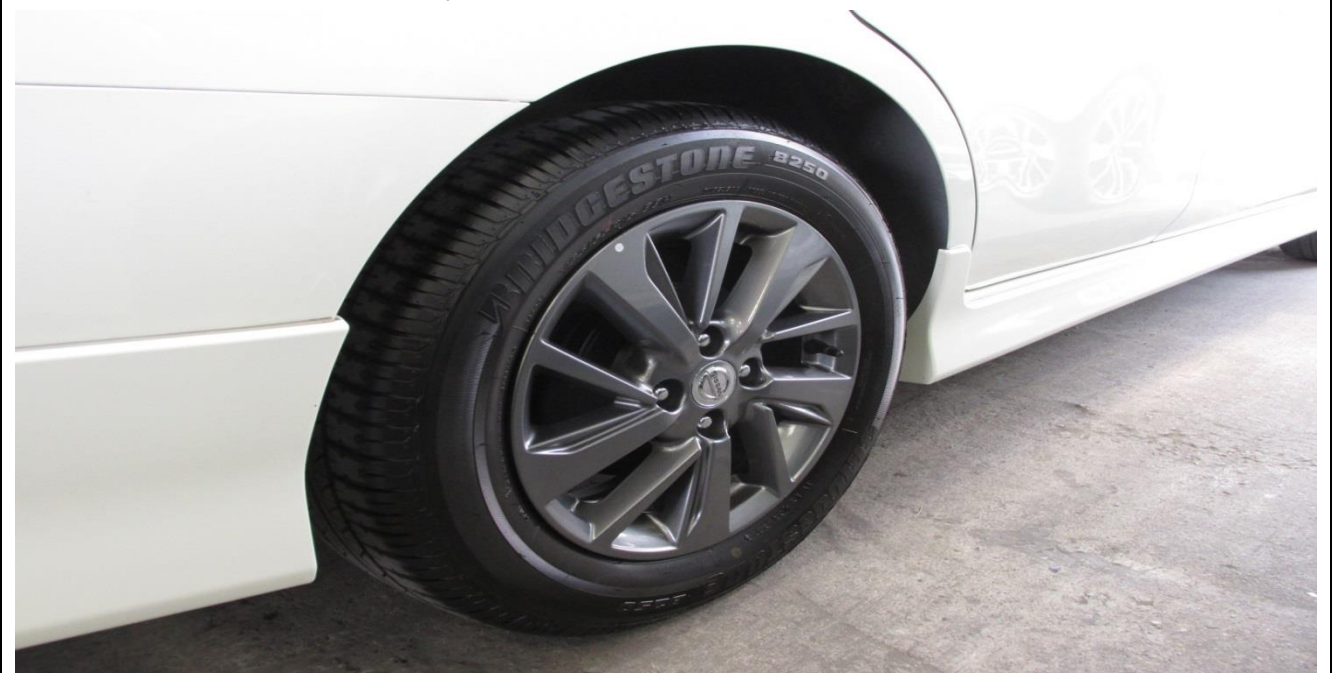
ภาพโดยรวมของยาง ล้อ และ เบรค - Tyres, Wheels & Brakes Visual Details:

สภาพยางรถยนต์, สัปดาห์/ปี ผลิต Tyres Appearance, Year	3717
 	สภาพล้อ,ฝาครอบล้อ Wheel Rims Appearance	สภาพดีตามอายุการใช้งาน
 	ล้อ และยางอะไหล่ Spare Tyre & Rim	มีประจำรถ
 	คาลิปเปอร์เบรค และท่อน้ำมัน Brake Hose Callipers & Pipes	สภาพปกติไม่พบการรั่วซึม
 	ผ้าดิสเบรค (หน้า/หลัง) Brake Pads (Front/Rear)	สภาพดีตามอายุการใช้งาน
 	จานดิสเบรค(หน้า/หลัง) Brake Discs (Front/Rear)	ควรเจียจานเบรคครั้งต่อไปที่เปลี่ยนผ้าเบรค
 	ดรัมเบรคล้อหลัง Brakes and Drums any No Leakage	สภาพดีตามอายุการใช้งาน
 	การทำงานของเบรคมือ Park Brake function	ระยะเวลาทำงานปกติ
 	คำแนะนำอื่นๆ Other	N/A
