Vehicle Inspection Report

สรุปผลการตรวจสอบ (Inspection Summary)

ยี่ห้อ/รุ่น (Brand/Model): TOYOTA HILUK REVO E PRERUNNER 2.4 AT	วันที่ตรวจสอบรถยนต์ (Date of Inspection): 02-10-63
หมายเลขตัวถัง (VIN): MR0JB8DD203105052	เลขคำขอบริการ (Job No.) : I020/0079-2
หมายเลขเครื่องยนต์ (Engine No.): 2GD4007323	Vehicle Picture:  
ปีที่ผลิต (Build Date): 2015	
สีรถ (Color): เทา	
ระยะการใช้งาน(Mileage): 153,548 กม.	
หมายเลขทะเบียน (No. Plate): 4กว 1833	
วันครบกำหนดชำระภาษี (Registration Expiry): 4 ธ.ค. 63	
ชื่อลูกค้า (Customer Name): : REGENT HOME CAR รีเจนท์โฮม คาร์	
ที่อยู่(Address): ราชพฤกษ์	
โทรศัพท์ (Tel): 089-4588661	
สถานที่ตรวจสอบรถ (Inspection Place): REGENT HOME CAR รีเจนท์โฮม คาร์

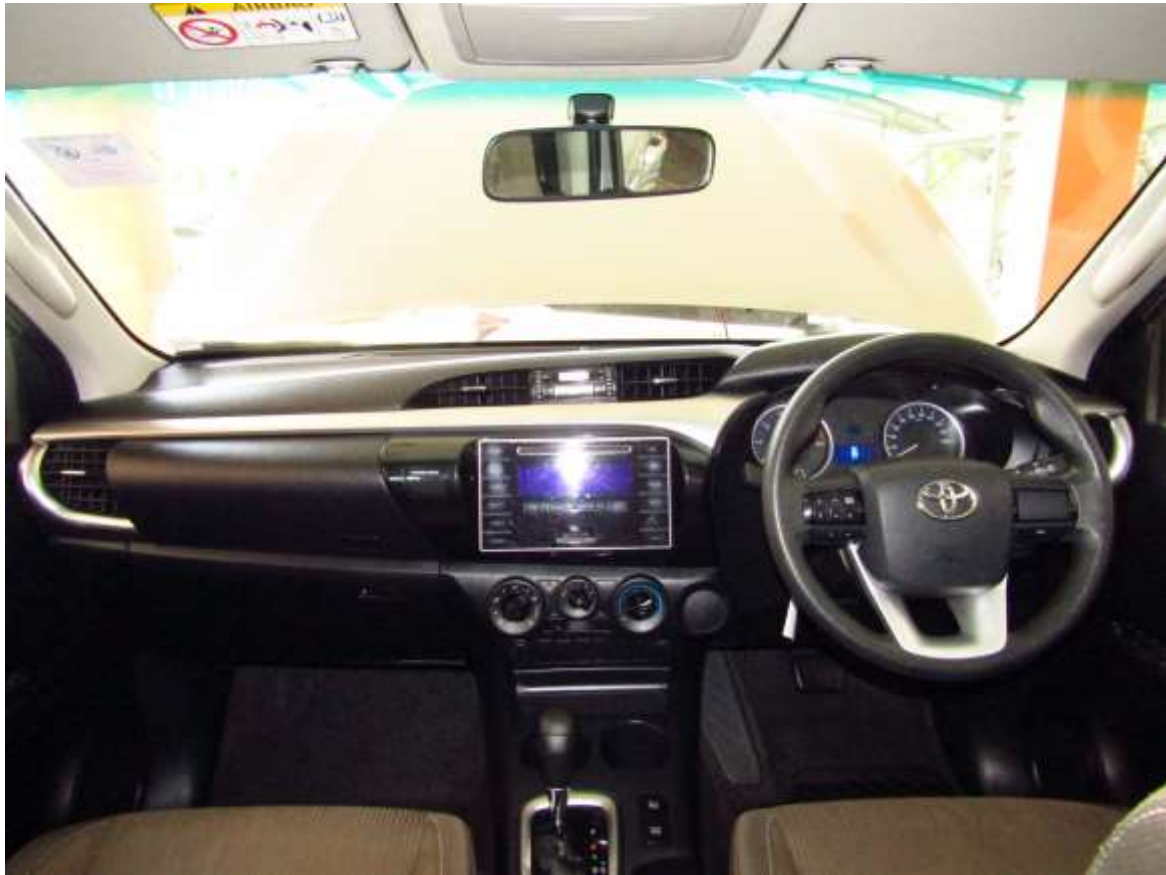
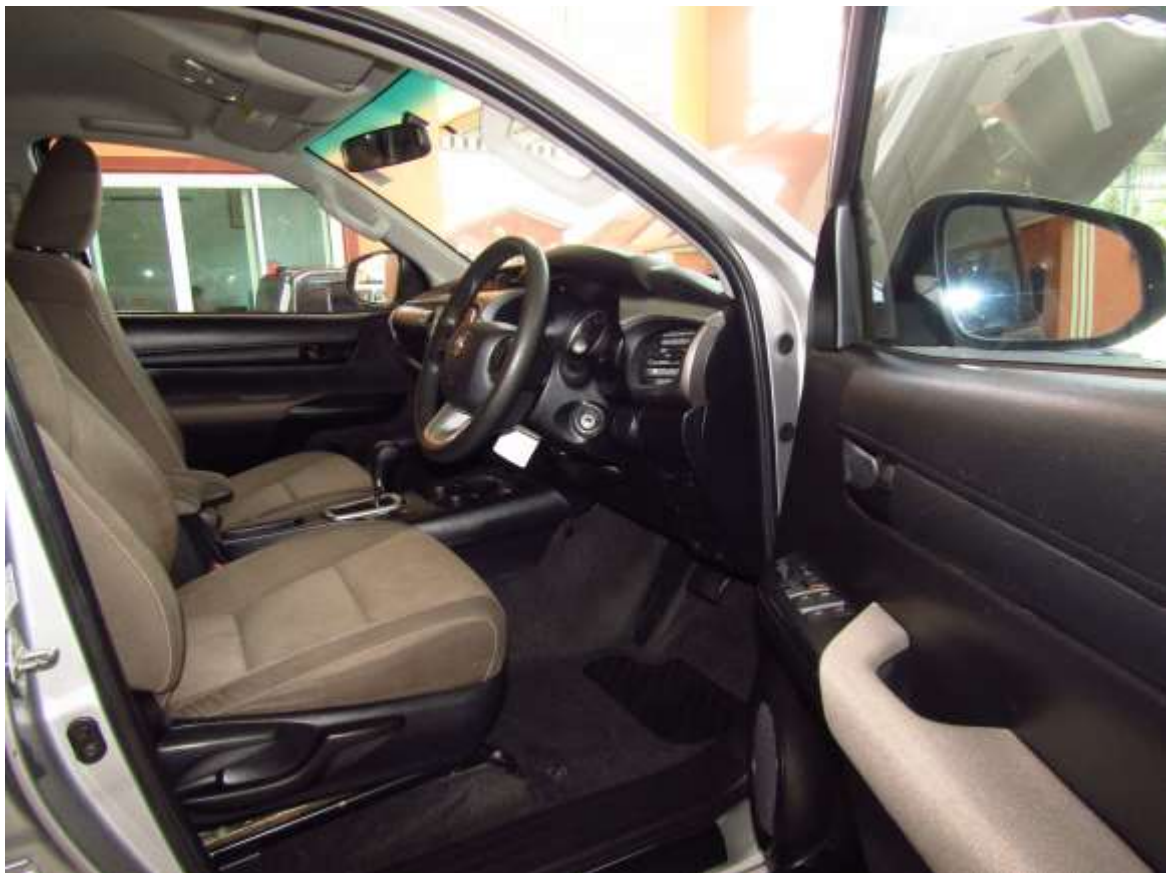
ภาพภายในด้านหน้า หลัง และ จุดบกพร่อง - Interior Visual Details (Front, Rear and/or Defect):

ที่นั่ง สภาพ Seat Appearance	สภาพตามอายุการใช้งาน
	การทำงาน การปรับ และการล็อค เบาะ Seat Adjust functional	ทำงานได้ดี
	สภาพ รางใต้เบาะ Seat slide adjust rail	สภาพตามอายุการใช้งาน
	เข็มขัดนิรภัย Seat Belts	สภาพตามอายุการใช้งาน
	อื่นๆเพิ่มเติม Others	N/A

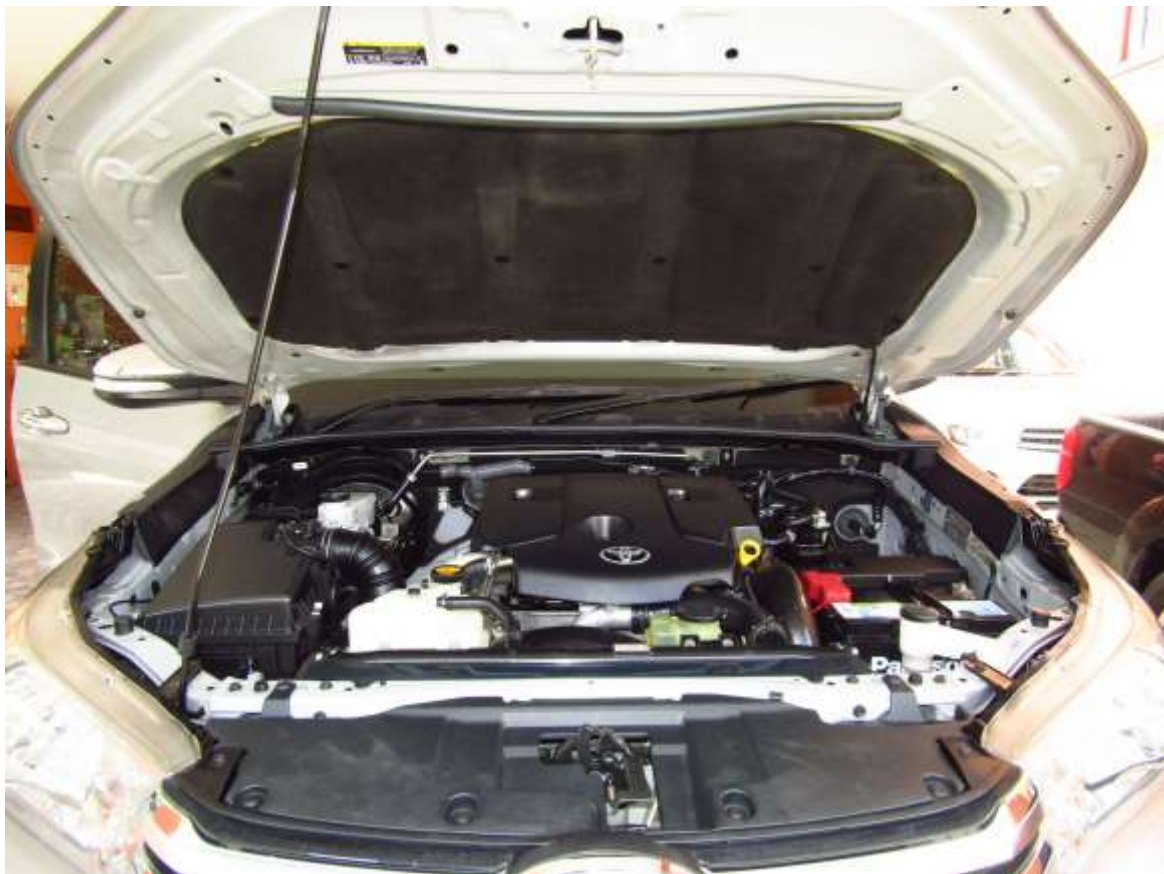
ภาพห้องเครื่อง - Engine Bay Visual Details:

การทดสอบ แบตเตอรี่ Battery Test	Battery Test		Charging System Test at 2000 rpm	
	Voltage	12.49	V	Voltage	13.78 V
	Rating	565	CCA	Status	Normal
	Current	585	CCA	Start System Test	
	Internal resistance	4.71	mΩ	Start Voltage	8.78 V
	State of Charge	69	%	Status	Normal
	State of Health	94	%	Max. Load Test at 2000 rpm	
	Status	Great		Max. Load	13.64 V
	Test Date	02.10.63		Voltage	
				Status	Normal
