I023/0188-58

Mercedes-Benz C300e 2.0 W205 AMG Sport Seda...

Sep 28, 2023

Vehicle Inspection Report สรุปผลการตรวจสอบสภาพรถ (Inspection Summary)

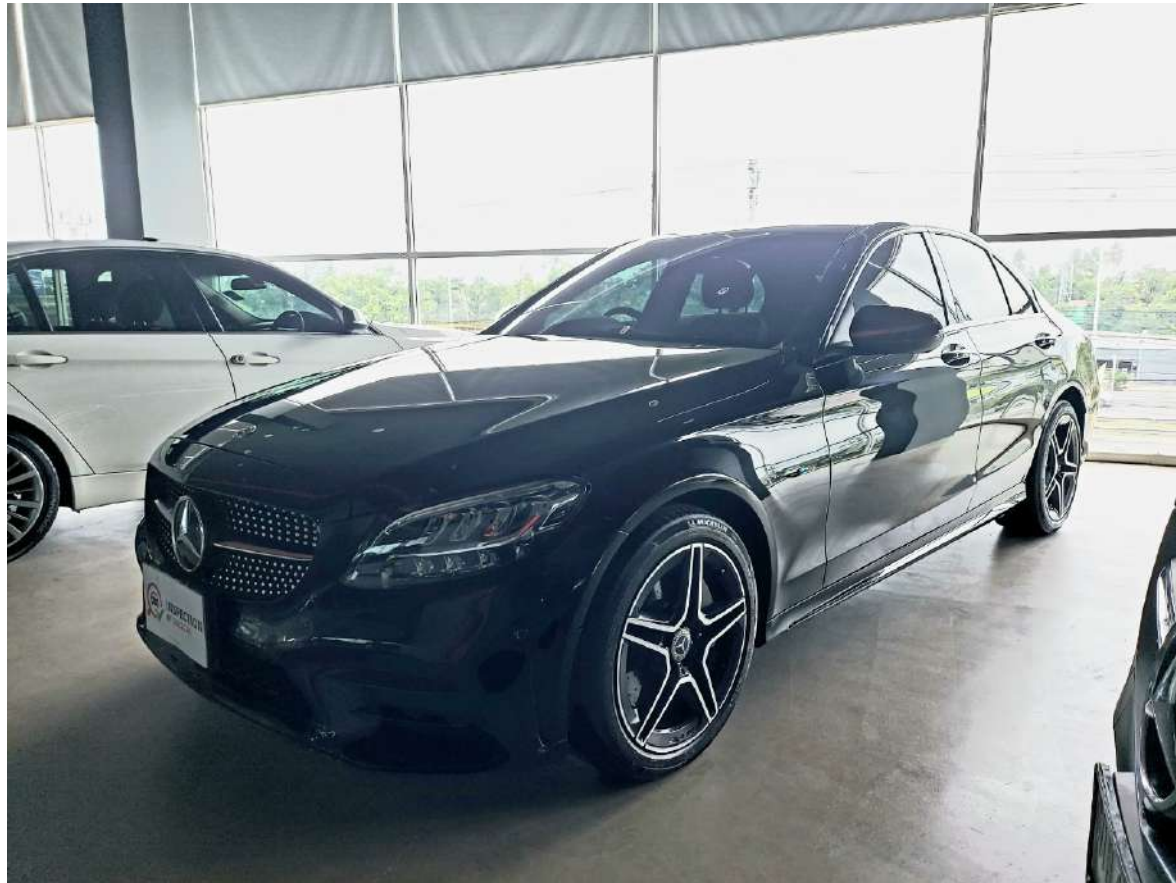
vehicle picture ▾

ประวัติหรือร่องรอยการแก้ไข: ไม่พบรายการแก้ไขโครงสร้าง
รายการที่รอการแก้ไข: ไม่พบรายการที่รอการแก้ไขโครงสร้าง
จุดสำคัญถึงโครงสร้างหลัก:
✓ ตัวรถและเสาเอกสารถทะเบียนตรงกัน
✓ ไม่พบความเสียหายจากอุบัติเหตุใหญ่/หนัก
✓ ไม่พบความเสียหายจากไฟไหม้
✓ ไม่พบความเสียหายจากน้ำท่วม/น้ำขัง

ประเมินสภาพรวม: ผ่าน
รายการที่รอการแก้ไข: ไม่พบรายการแก้ไข
ชิ้นส่วนประกอบตัวถังรถ
✓ แผ่นเพลทเลขตัวถังมองเห็นได้ชัดเจน
✓ ชิ้นส่วนประกอบตัวถังรถ ผ่านการวัดค่าความหนาของสีแล้ว
✓ สีรถตรงตามเสาเอกสารถทะเบียน

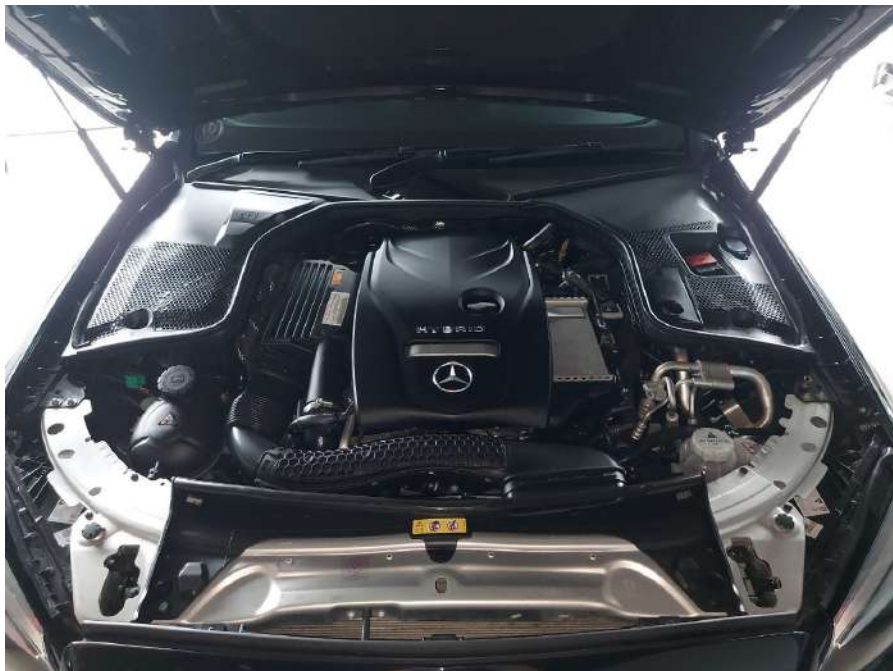
ภาพห้องเครื่อง

4.1 เครื่องยนต์ไม่พบการรั่วซึม No any leak on engine

Voltage	12.22	V
Rating	650	CCA
Current	555	CCA
Internal resistance	5.03	mΩ
State of Charge	42	%
State of Health	73	%
Status	GOOD

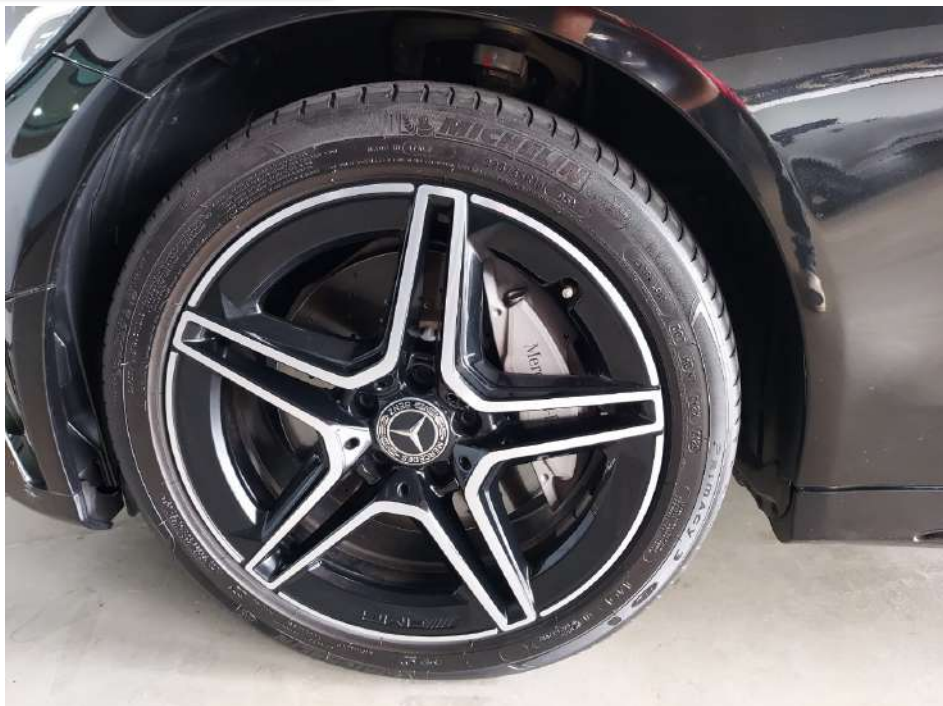
ขอบยาง ล้อ

รายการตรวจ 8 รายการ	สถานะ
5.1 สภาพยางรถยนต์, สัปดาห์/ปี ผลิต Tires Appearance, Year	ดี (Good)
5.2 สภาพล้อ, ฝาครอบล้อ Wheel Rims Appearance	ดี (Good)
5.3 ล้อและยางอะไหล่ Spare Tire & Rim	ดี (Good)
5.4 คาลิปเปอร์เบรก และท่อน้ำมัน Brake Hose Callipers & Pipes	ดี (Good)
5.5 ผ้าดิสเบรก (หน้า/หลัง) Brake Pads (Front/Rear)	ดี (Good)
5.6 จานดิสเบรก (หน้า/หลัง) Brake Discs (Front/Rear)	ดี (Good)
5.7 ดรัมเบรกล้อหลัง Brakes and Drums any No Leakage	ดี (Good)
5.8 การทำงานของเบรกมือ Park Brake function	ดี (Good)

01/20
