Vehicle Inspection Report

ยี่ห้อ/รุ่น (Make/Model): TOYOTA INNOVA	วันที่ตรวจสอบรถยนต์(Date of Inspection): 07.03.61
เลขตัวถัง (VIN): MHFXW43G904070445	เลขคำขอบริการ (Job No.) : I018/027-043
เลขเครื่องยนต์ (Engine No.): 1TR-7386065	<p>Vehicle Picture:</p>

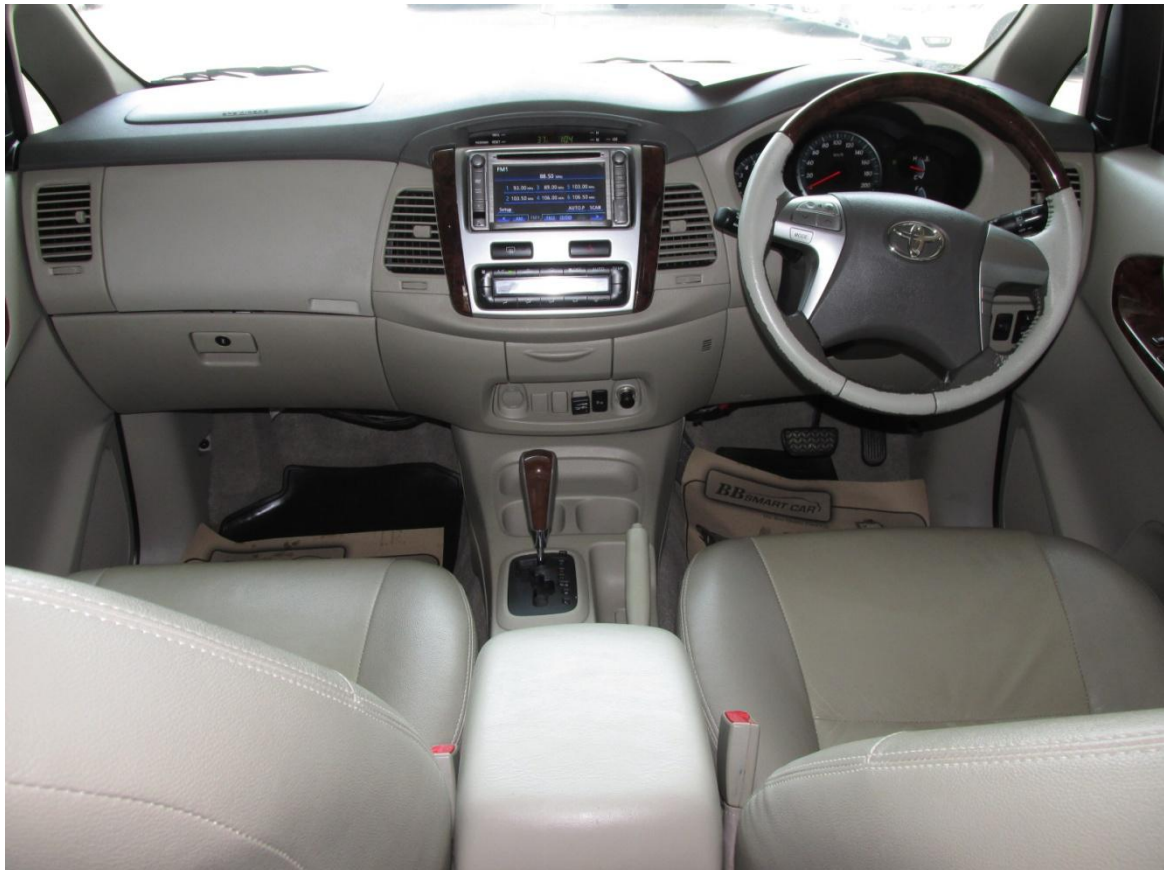
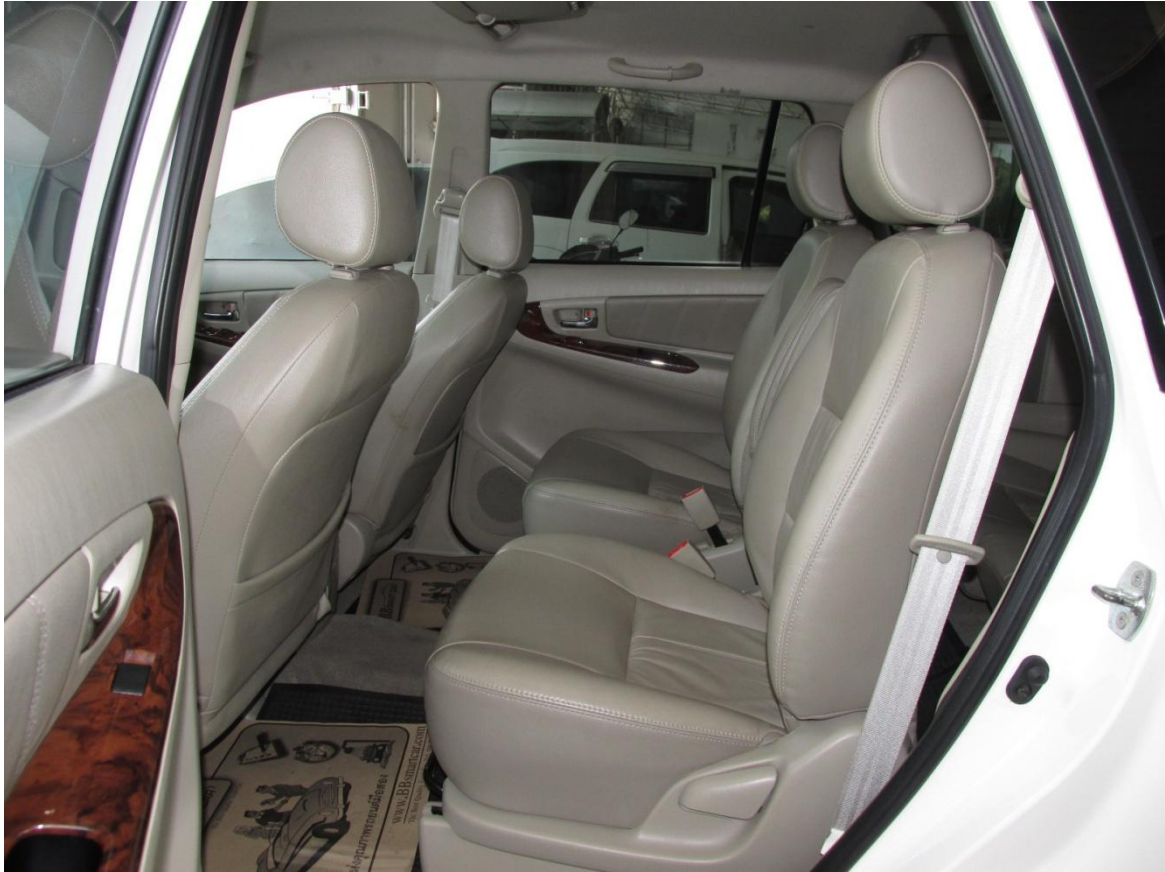
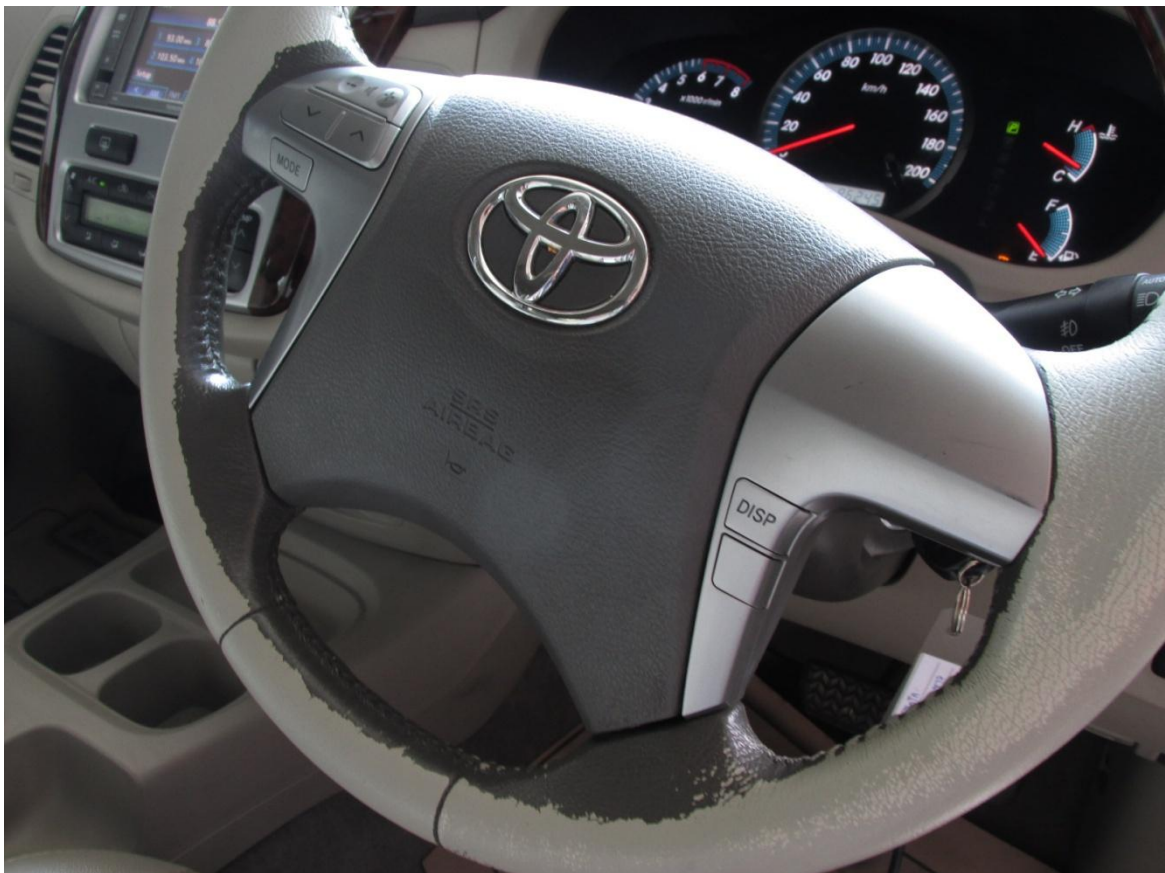
ภาพภายในด้านหน้า หลัง และ จุดบกพร่อง - Interior Visual Details (Front, Rear and/or Defect):

อื่นๆ เพิ่มเติม เช่น กลิ่น เศษกระดาษ Odor and Other	พวงมาลัยสีลอก

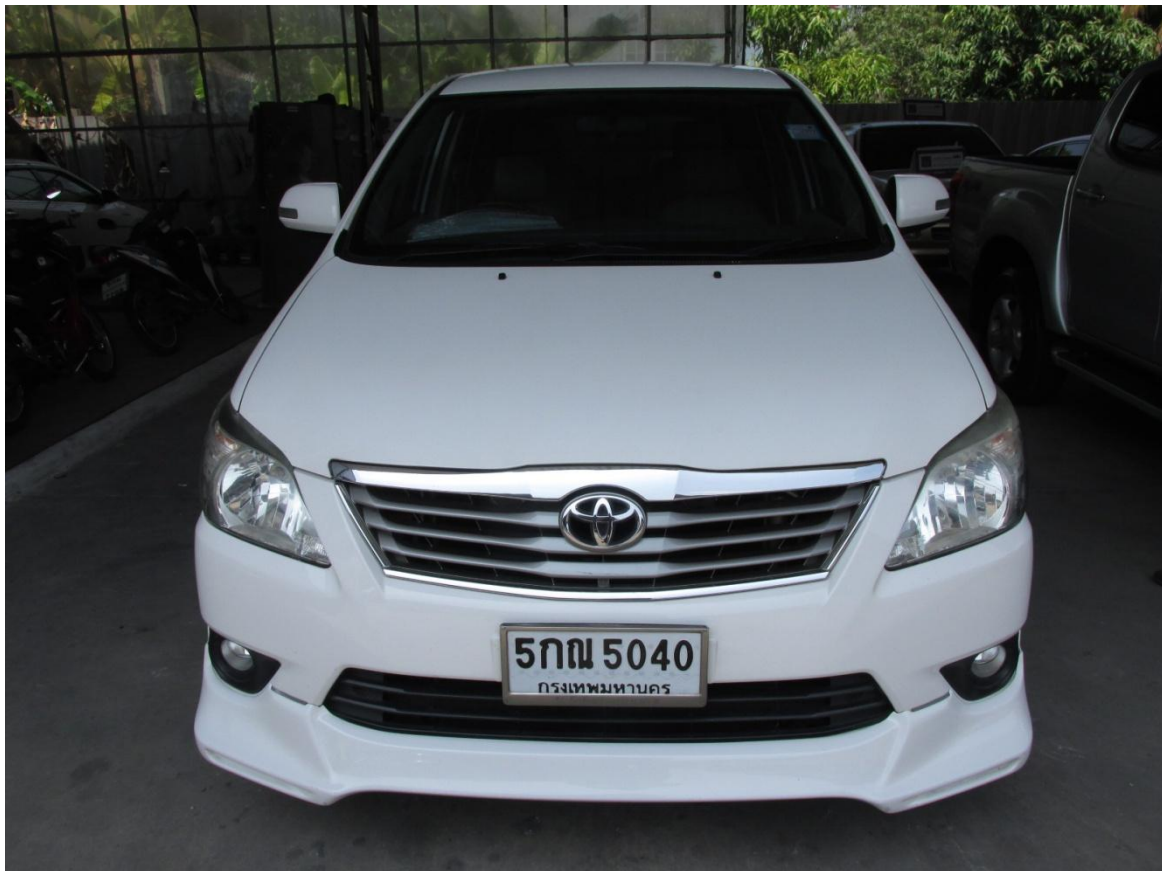
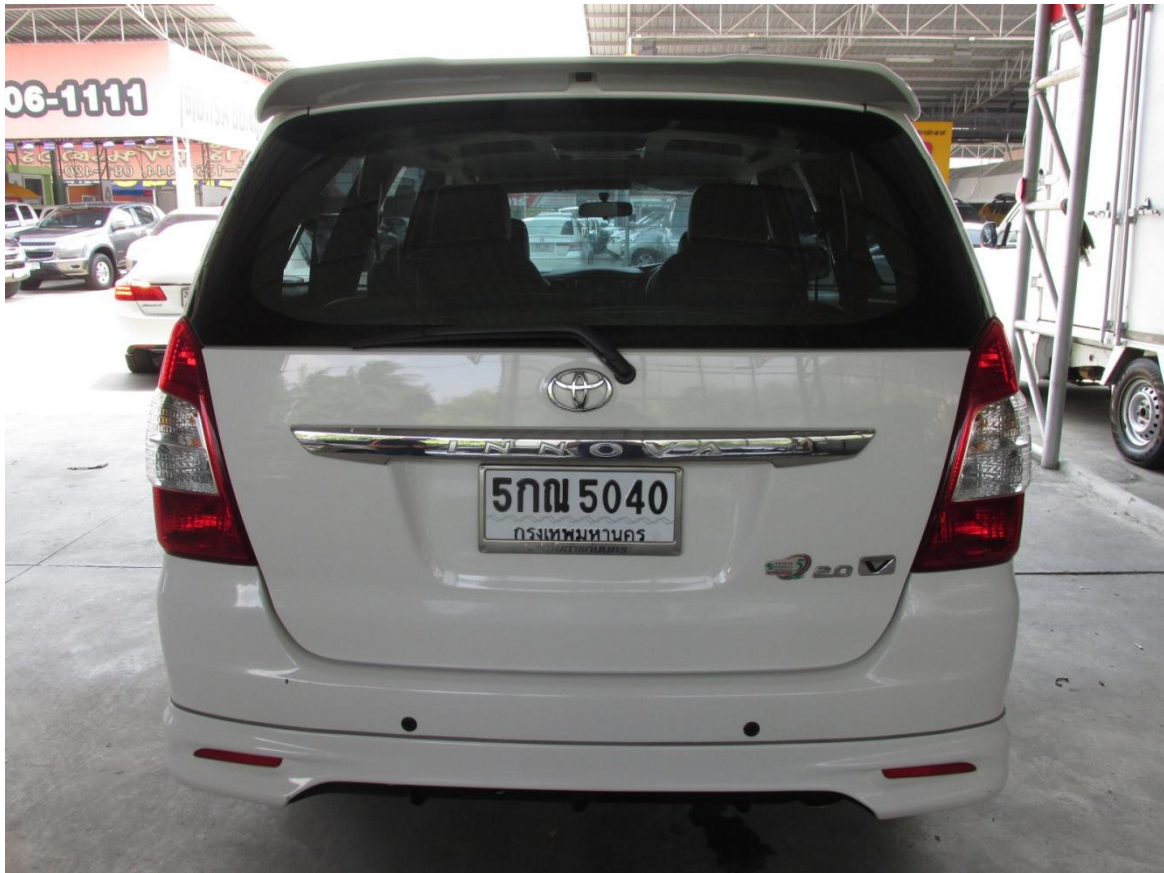
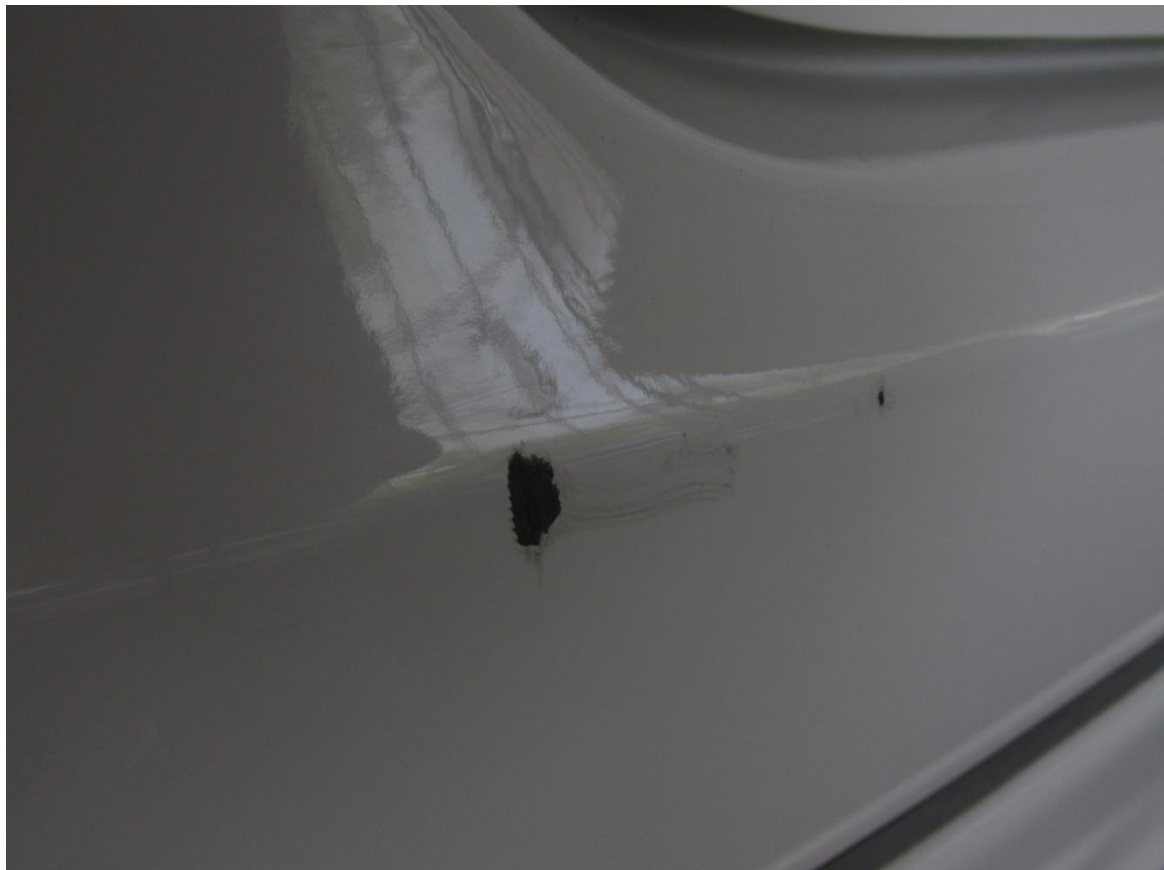
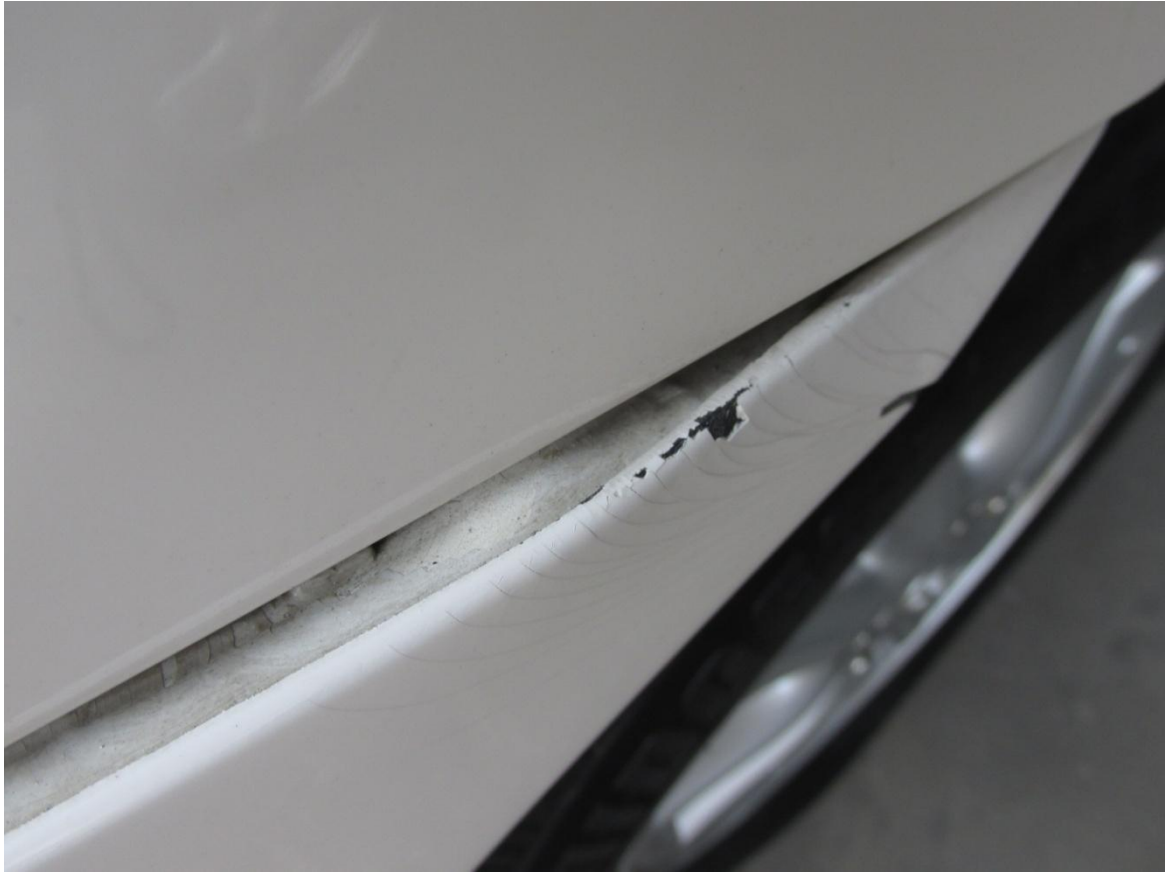
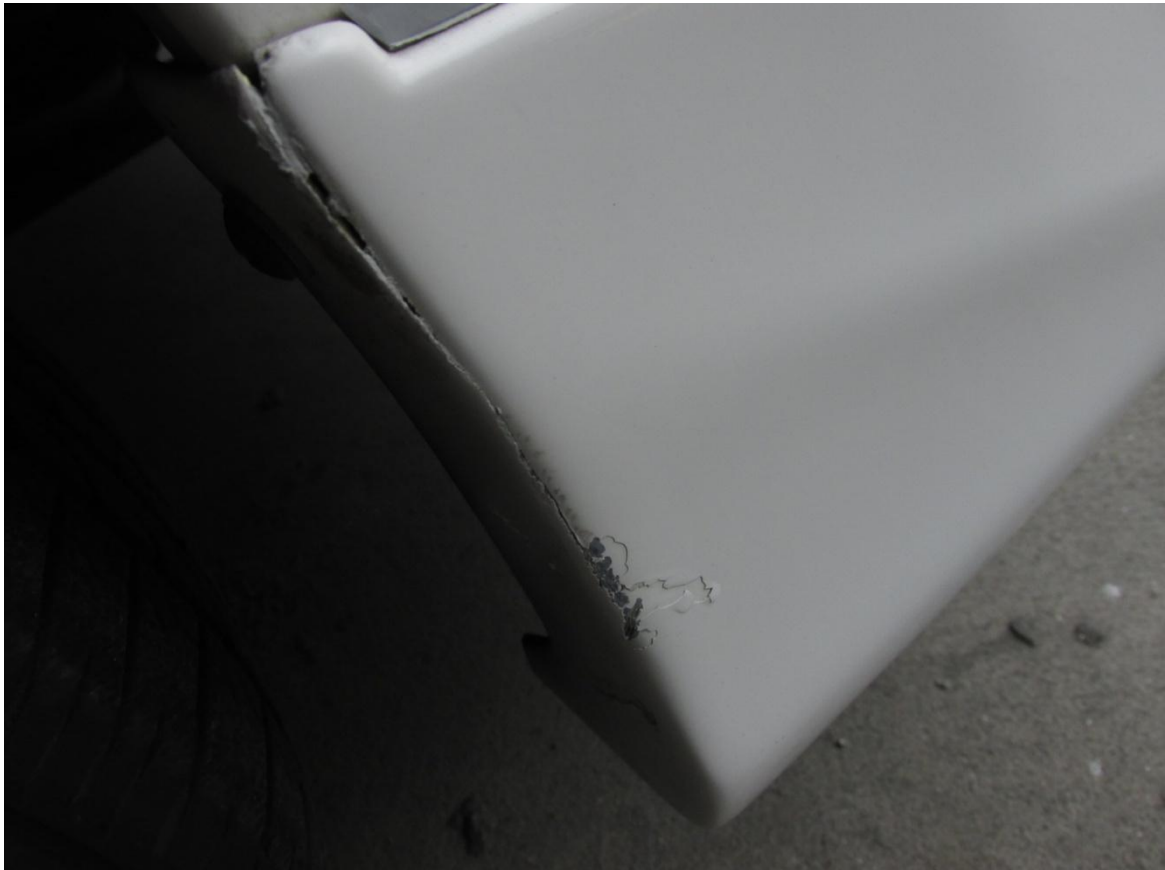
ภาพภายนอก - Exterior Visual Details:

กันชนหน้า Front Bumper	ครูด
	คาน รับกันชนหน้า (ขวา) Front Side Member (Right) Appearance	สภาพดี
	คาน รับกันชนหน้า (ซ้าย) Front Side Member (Left) Appearance	สภาพดี
	กระจังหน้ารถ Front Grill	สภาพดี
	ชุดคานหน้ารับหม้อน้ำ Radiator Core Support	สภาพดี
	ฝากระโปรงหน้ารถ Bonnet	สภาพดี
	ฝาห้องเครื่องด้านหน้า Cowl Panel Fire Wall	สภาพดี
	กระจกหน้า Windshield	สภาพดี
	หลังคา Roof	สภาพดี
	สภาพ และการทำงาน หลังคาชั้นรูป หลังคาเปิดประทุน Sunroof/Convertible functional and appearance	N/A
	แก้มหน้าขวา Front Right Wing	สภาพดี
	ประตูหน้าขวา Front Right Door	สภาพดี
	กระจกมองข้างขวา Right Rear Mirror	สภาพดี
	ประตูหลังขวา Rear Right Door	สภาพดี

ประตูเลื่อนด้านขวา Sliding Right Door	N/A
	แก้มหลังขวา Rear Right Wing	สภาพดี
	ขายน้าด้านขวา Right Rocker Panel	สภาพดี
	แก้มหน้าซ้าย Front Left Wing	สภาพดี
	ประตูหน้าซ้าย Front Left Door	สภาพดี
	กระจกมองข้างซ้าย Left Rear Mirror	สภาพดี
	ประตูหลังซ้าย Rear Left Door	สภาพดี
	ประตูเลื่อนด้านซ้าย Sliding Left Door	N/A
	แก้มหลังซ้าย Rear Left Wing	สภาพดี
	ขายน้าด้านซ้าย Left Rocker Panel	สภาพดี
	ประตูหลัง Rear Tail Gate	สภาพดี
	ฝากระโปรงหลัง Boot	N/A
	กระจกหลัง Rear Screen	สภาพดี
	กันชนหลัง Rear Bumper	ครูด
	คาน รับกันชนหลัง (ขวา) Rear Side Member (Right) Appearance	สภาพดี

ท่อไอเสีย Exhaust	สภาพดีตามอายุการใช้งาน
	เฟืองท้าย Differentia	สภาพดีตามอายุการใช้งาน
	เพลาขับ Drive Shafts	สภาพดีตามอายุการใช้งาน
	การทำงานของเปิดปิดประตูทุกบาน All Door Handle Functional	ปกติ
	การทำงานของฝาช่องเติมน้ำมัน Fuel Cap functional	ปกติ
	ช่องเก็บยางอะไหล่ Spare Tire Housing	สภาพดี
	อื่นๆเพิ่มเติม Others	สกริตหน้าแตกร้าว

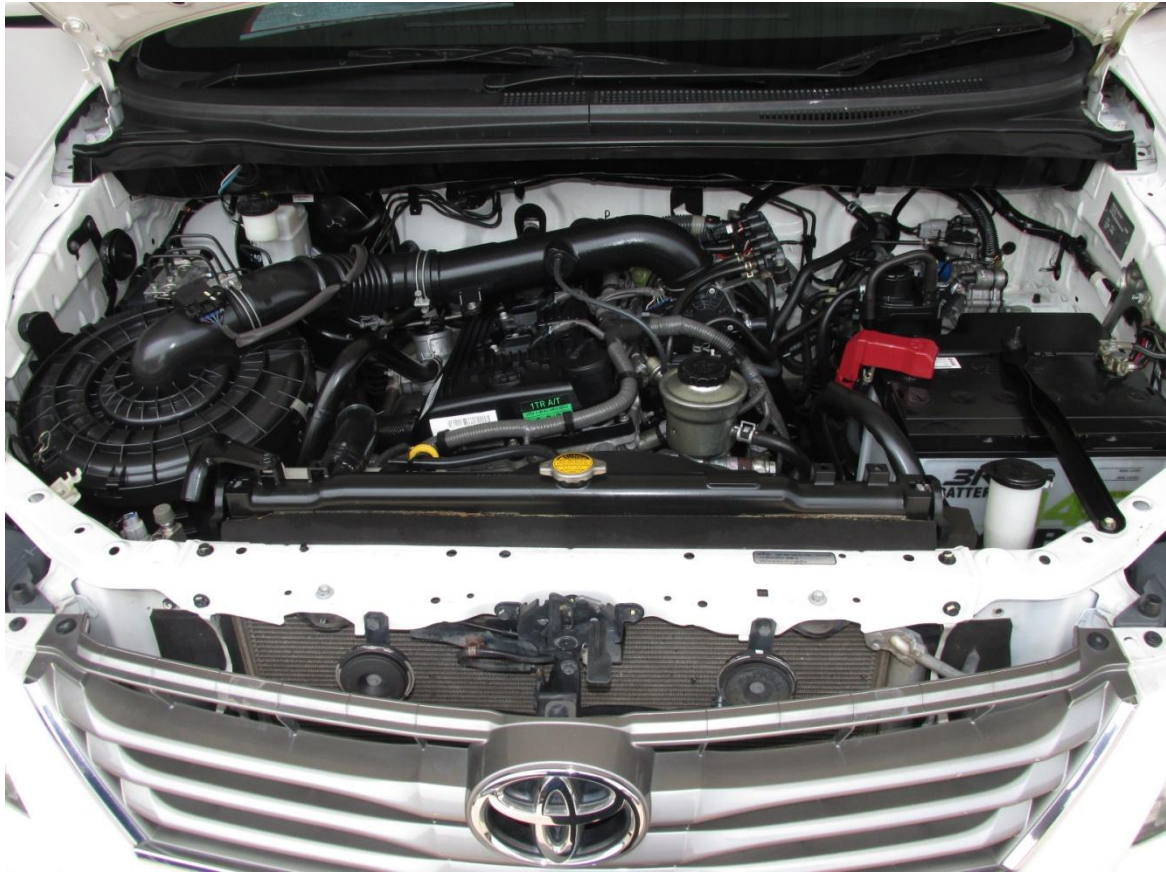
ภาพห้องเครื่อง - Engine Bay Visual Details

การทดสอบ แบตเตอรี่ Battery Test Note: If state of charge is lower than 80%, battery need to fully recharge before used. (ถ้า state of charge ต่ำกว่า 80% ควรทำการชาร์ต แบตเตอรี่ให้เต็มก่อนใช้งาน)	Battery Test		Charging System Test at 2000 rpm	
		Voltage	10.34 V	Voltage	13.59 V
		Rating	660 CCA	Status	Normal
		Current	190 CCA	Start System Test	
		Internal resistance	mΩ 14.30	Start Voltage	6.83 V
		State of Charge	0 %	Status	Too low
		State of Health	16 %	Max. Load Test at 2000 rpm	
		Status	Replace	Max. Load Voltage	13.13 V
		Test Date	07.03.61	Status	Normal

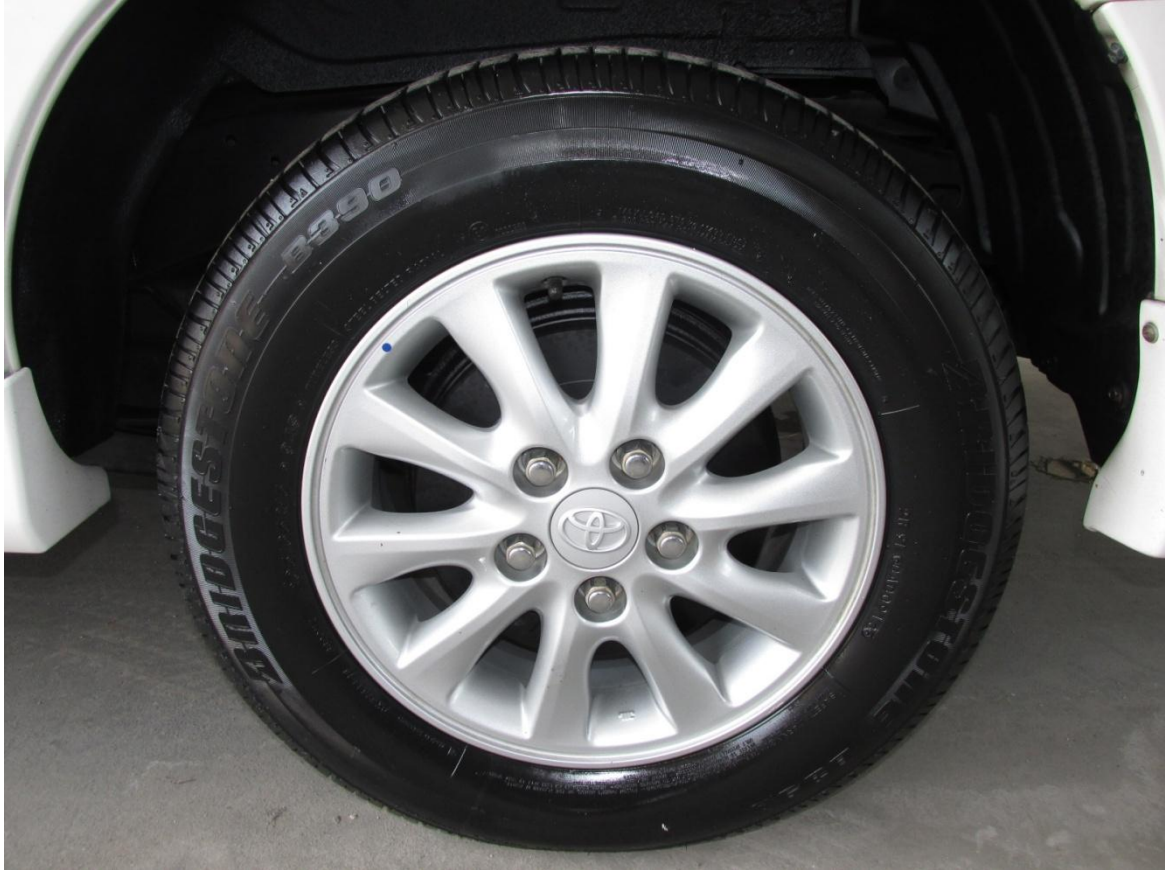
ภาพโดยรวมของยาง ล้อ และ เบรค - Tyres, Wheels & Brakes Visual Details:

สภาพยางรถยนต์, เดือน/ปี ผลิต Tyres Appearance, Year	ปียางผลิต 0913 ยางสภาพพอใช้แนะนำให้เปลี่ยนใหม่
	สภาพล้อรถ Wheel Rims Appearance	สภาพดีตามอายุการใช้งาน
	ยางอะไหล่ และล้อ Spare Tyre & Rim	N/A
	ก้ามเบรค และท่อน้ำมัน Brake Hose Callipers & Pipes	สภาพปกติไม่พบการรั่วซึม
	ผ้าเบรค (หน้า/หลัง) Brake Pads (Front/Rear)	สภาพดีตามอายุการใช้งาน
	จานเบรค Brake Discs (Front/Rear)	ควรเจียรจานเบรคครั้งต่อไปที่เปลี่ยนผ้าเบรค
	ดรัมเบรคล้อหลัง Brakes and Drums any No Leakage	สภาพดีตามอายุการใช้งาน
	การทำงานของเบรคมือ Park Brake function	ระยะการทำงานปกติ
	คำแนะนำอื่นๆ Other	N/A

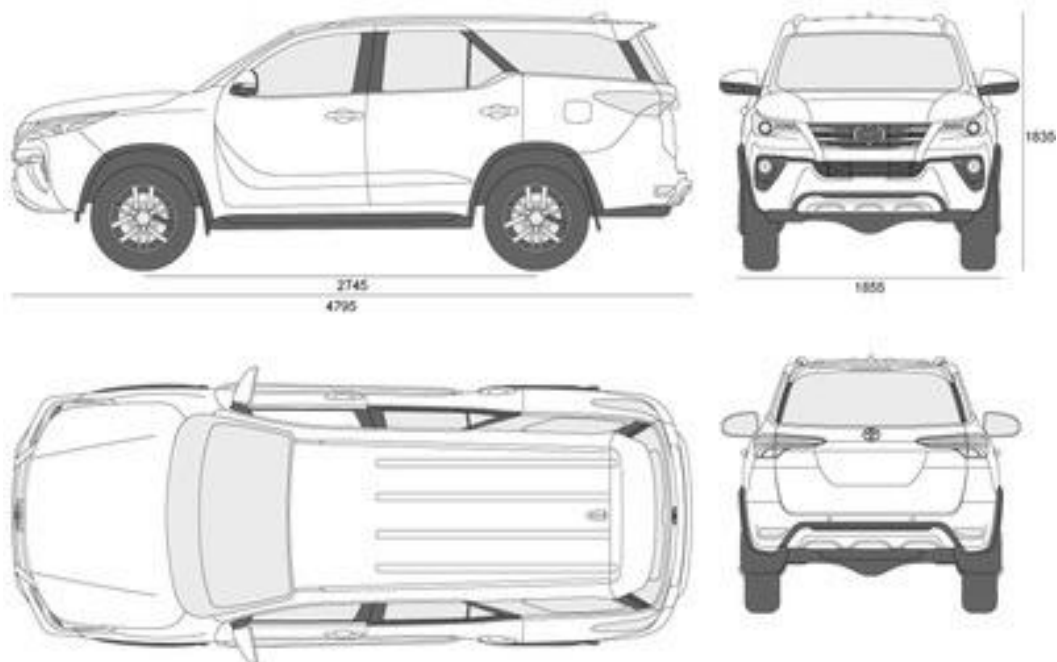
ความหนาสีรถ SUV, MPV -Paint Thickness on SUV, MPV vehicle:

ชิ้นส่วนยานยนต์ (Car Part)	ความหนาสี Paint Thickness (µm)			
	P1	P2	P3	Average
Front Wing (RH)	148	152	129	143
Front Wing (LH)	166	158	172	165
Front Door (RH)	153	154	171	159
Front Door (LH)	154	152	138	148
Rear Door (RH)	213	161	166	180
Rear Door (LH)	129	154	138	140

ชิ้นส่วนยานยนต์ (Car Part)	ความหนาสี Paint Thickness (µm)			
	P1	P2	P3	Average
Rear Wing (RH)	151	153	161	155
Rear Wing (LH)	150	137	129	139
Front Bumper				
Rear Bumper				
Bonnet	138	149	137	141
Roof	58	62	73	64
Boot/Tail Gate	153	152	132	146
