Isuzu D-Max 1.9 CAB-4 Hi-Lander Z

INSPECTION
BY ONE2CAR

Vehicle Inspection Report

สรุปผลการตรวจสภาพรถ (Inspection Summary)

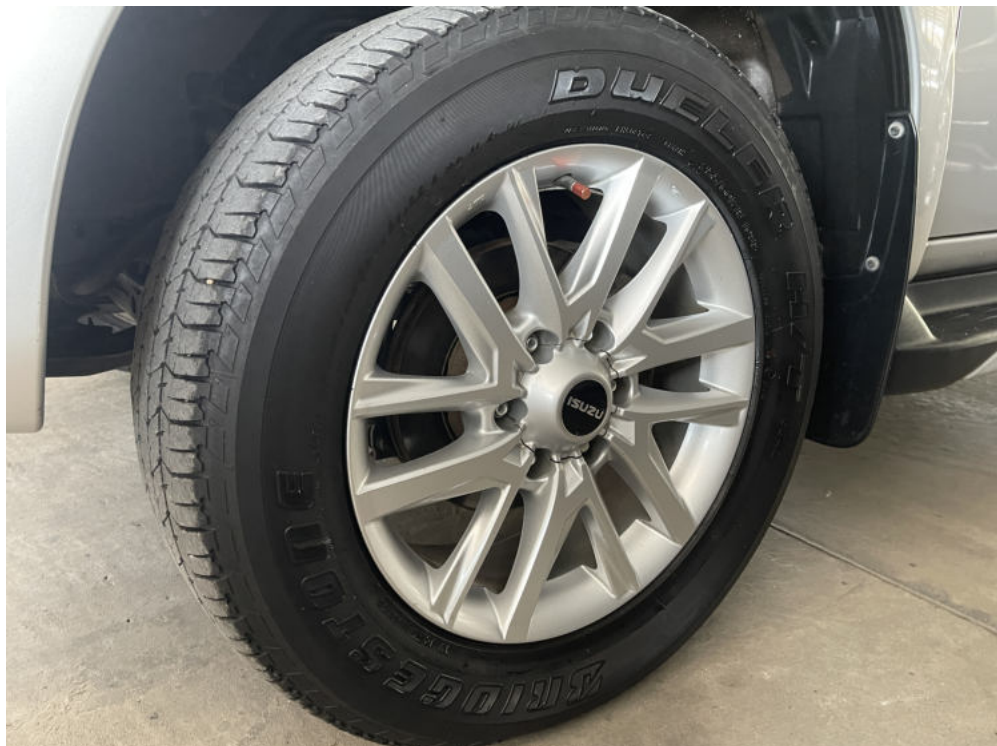
ขอบยาง ล้อ

5.1 สภาพยางรถยนต์, สัปดาห์/ปี ผลัด Tires Appearance, Year

พอใช้ (Fair)

22/19
