I023/0316-4

Mazda 2 1.3 High Connect

Vehicle Inspection Report

สรุปผลการตรวจสภาพรถ (Inspection Summary)

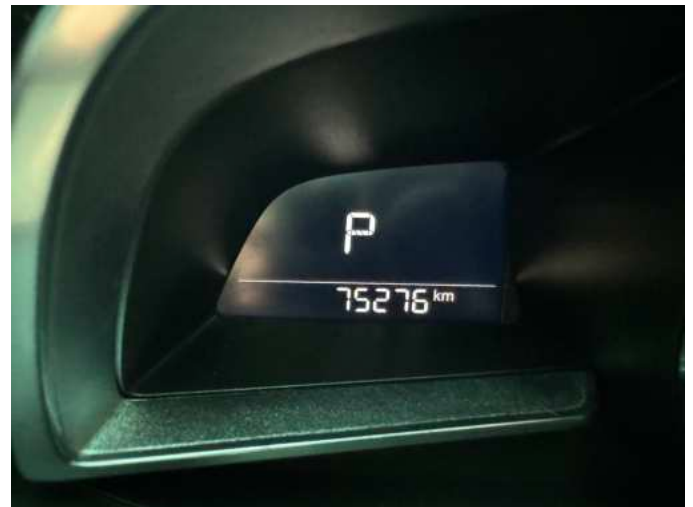
รูปเลขไมล์ (Mileage Picture) :

75276

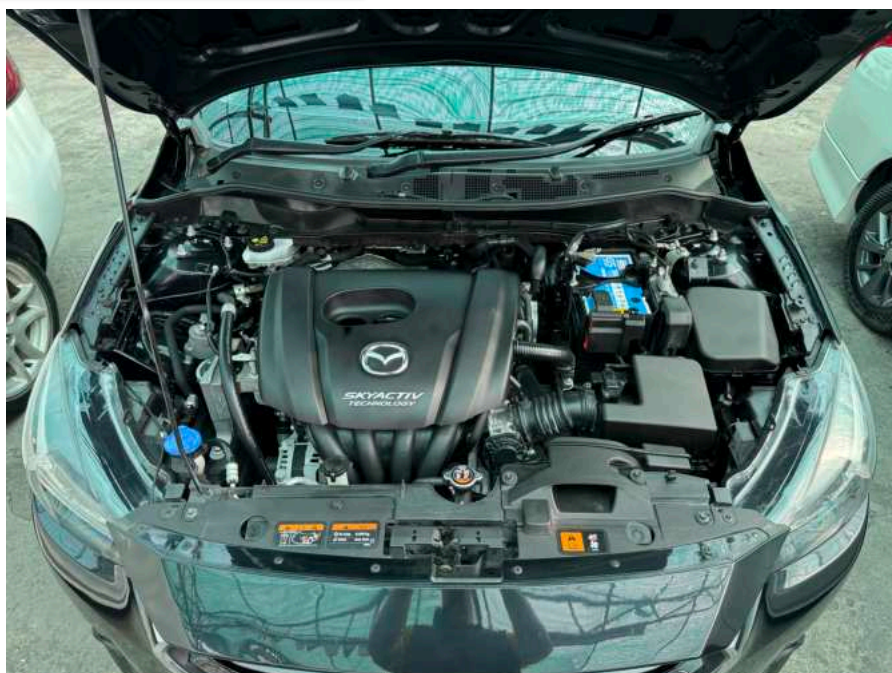
ภาพห้องเครื่อง

Voltage	12.43	V
Rating	450	CCA
Current	371	CCA
Internal resistance	7.3	mΩ
State of Charge	63	%
State of Health	65	%
Status	GOOD

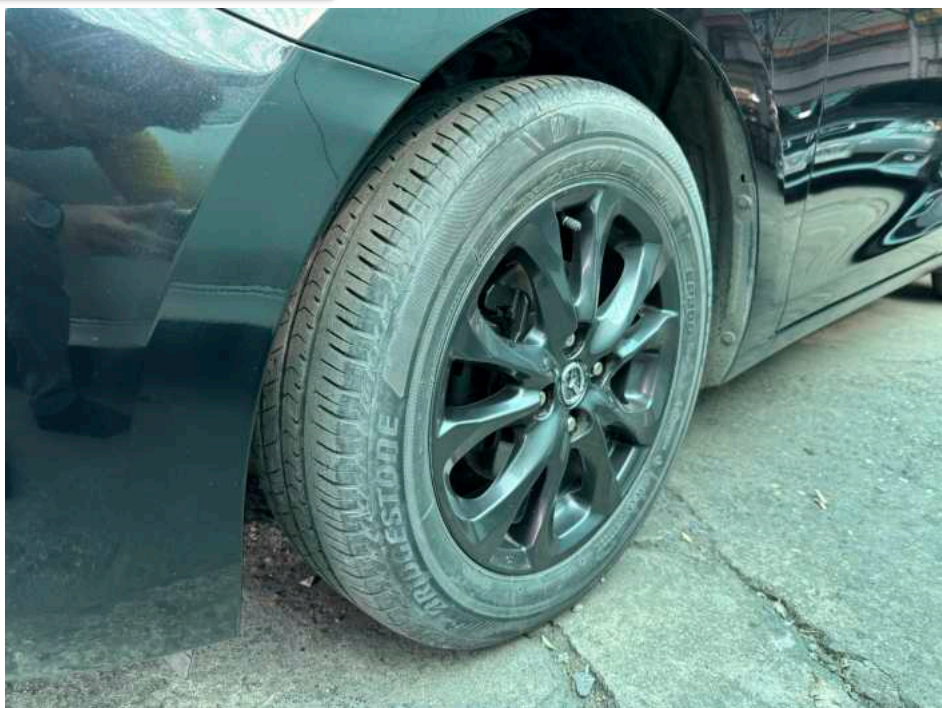
ขอบยาง ล้อ

33/20
