## Vehicle Inspection Report

ยี่ห้อ/รุ่น (Brand/Model): MITSUBISHI TRITON MEGA CAB 2.4 MT	วันที่ตรวจสอบรถยนต์(Date of Inspection): 22/12/63
หมายเลขตัวถัง (VIN): MMTCNKJ30LH014173	เลขคำขอบริการ (Job No.) : I020/0150-31
หมายเลขเครื่องยนต์ (Engine No.): 4D56UB6229	<p>Vehicle Picture:</p>  
ปีที่ผลิต (Build Date): 2019	
สีรถ (Color): เทา	
ระยะการใช้งาน(Mileage): 8,887 กม.	
หมายเลขทะเบียน (No. Plate): บว 9989 พระนครศรีอยุธยา	
วันครบกำหนดชำระภาษี (Registration Expiry):	
ชื่อลูกค้า(Customer Name) : .@1กรณโณอาณาจักรรถยนต์เพชรชมพู (8888)	
ที่อยู่(Address): พหลโยธิน คอนเมือง รังสิต	
โทรศัพท์ (Tel): 081-344-4422	
สถานที่ตรวจสอบรถ (Inspection Place):.@1กรณโณอาณาจักรรถยนต์เพชรชมพู(8888)

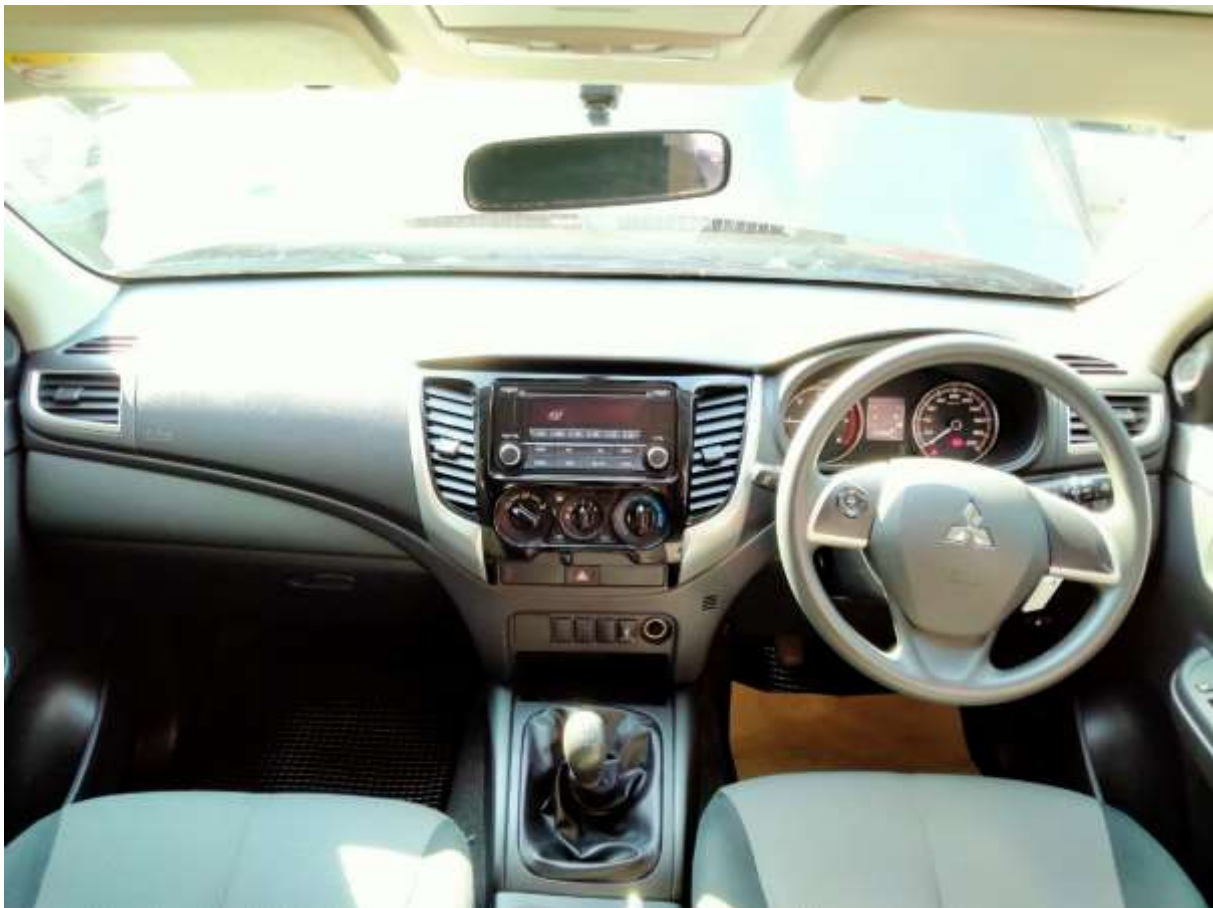
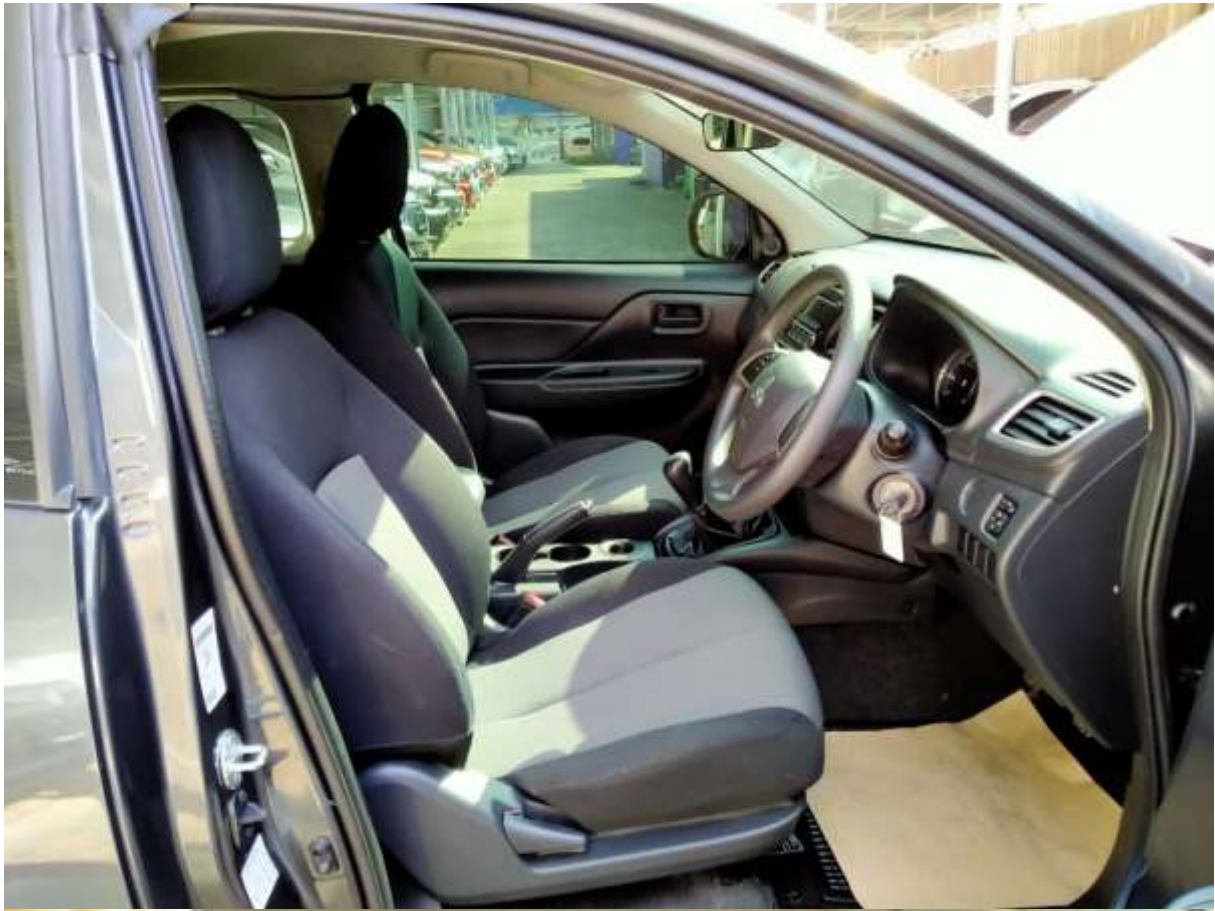
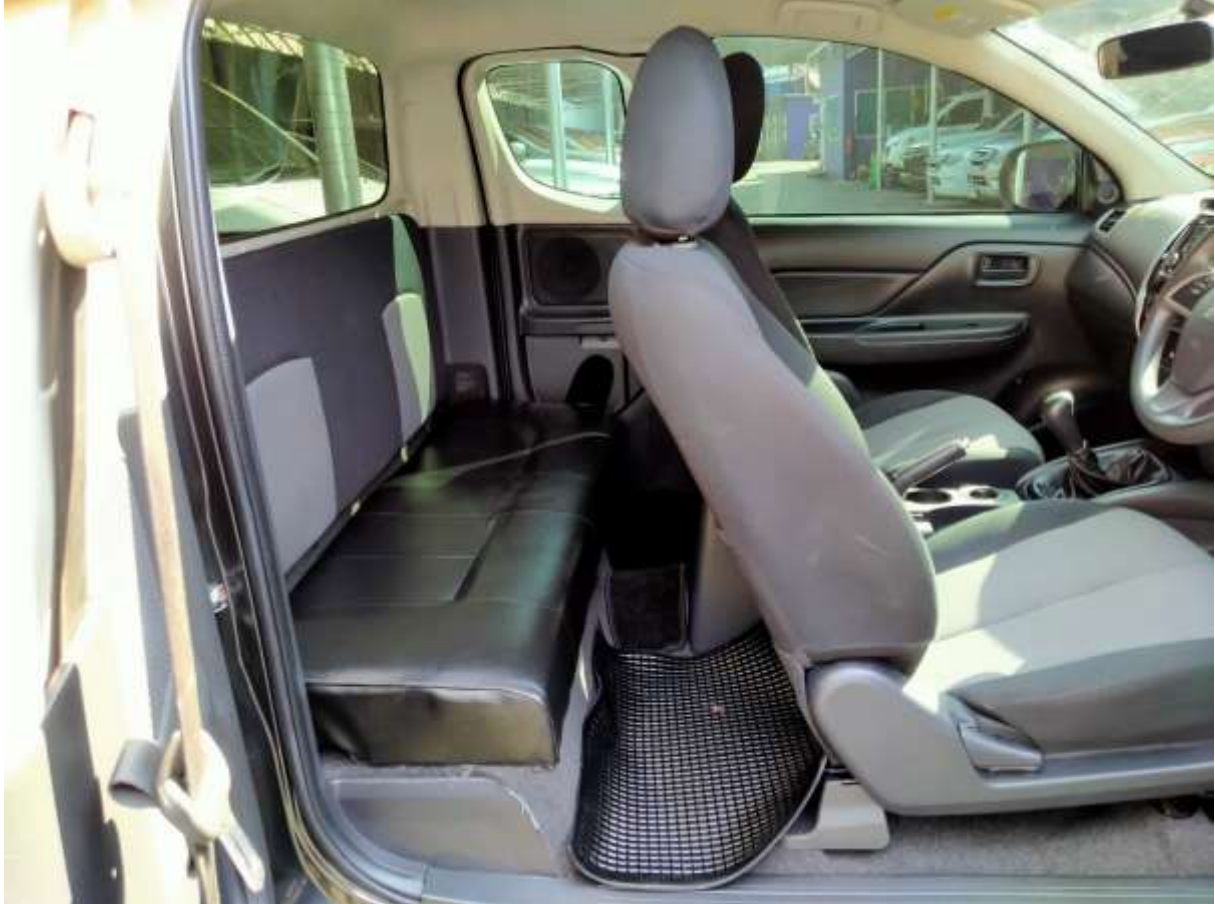
## ภาพภายในด้านหน้า หลัง และ จุดบกพร่อง - Interior Visual Details (Front, Rear and/or Defect):

ที่นั่ง สภาพ Seat Appearance	สภาพดีตามอายุการใช้งาน
	การทำงาน การปรับ และการล็อคเบาะ Seat Adjust functional	ทำงานได้ดี
	สภาพ รางได้เบาะ Seat slide adjust rail	สภาพดีตามอายุการใช้งาน
	เข็มขัดนิรภัย Seat Belts	สภาพดีตามอายุการใช้งาน

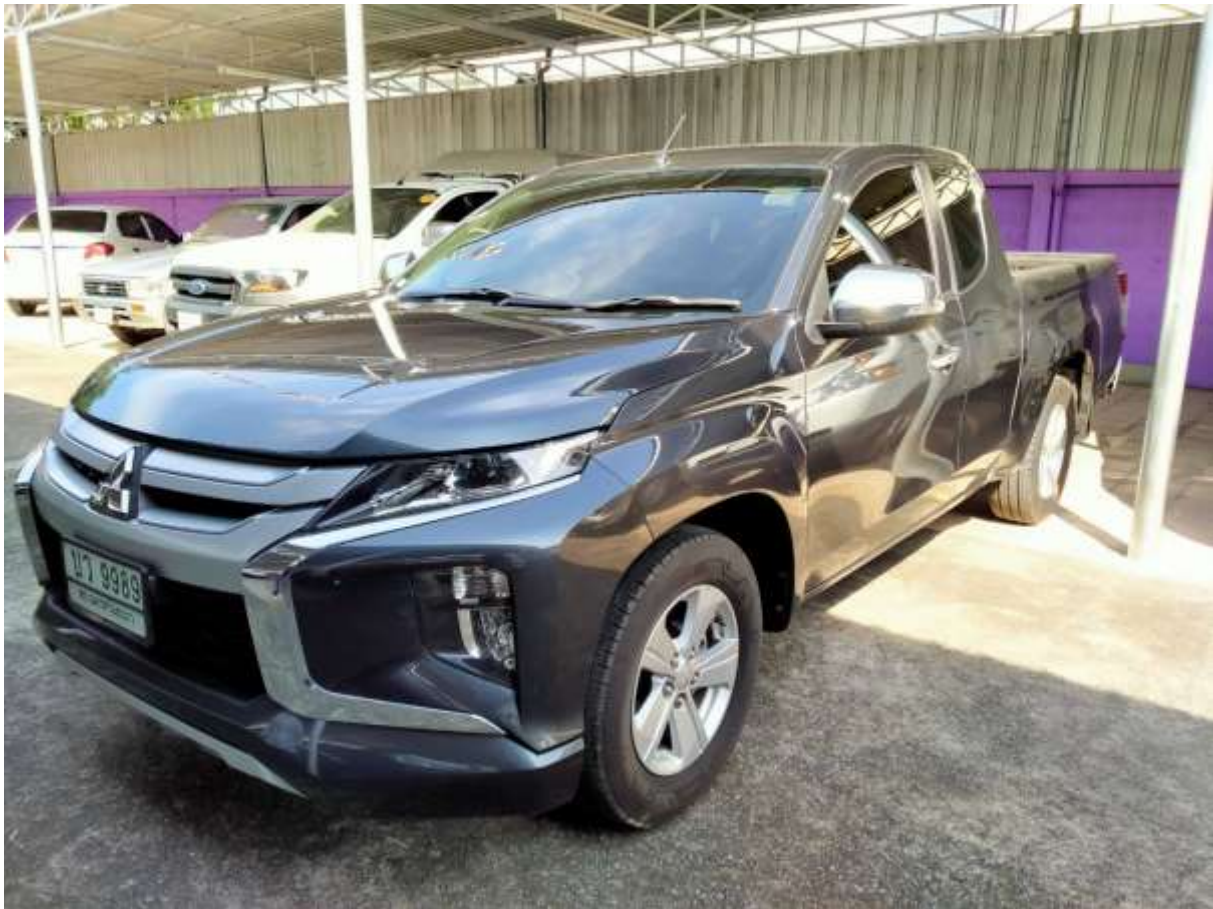
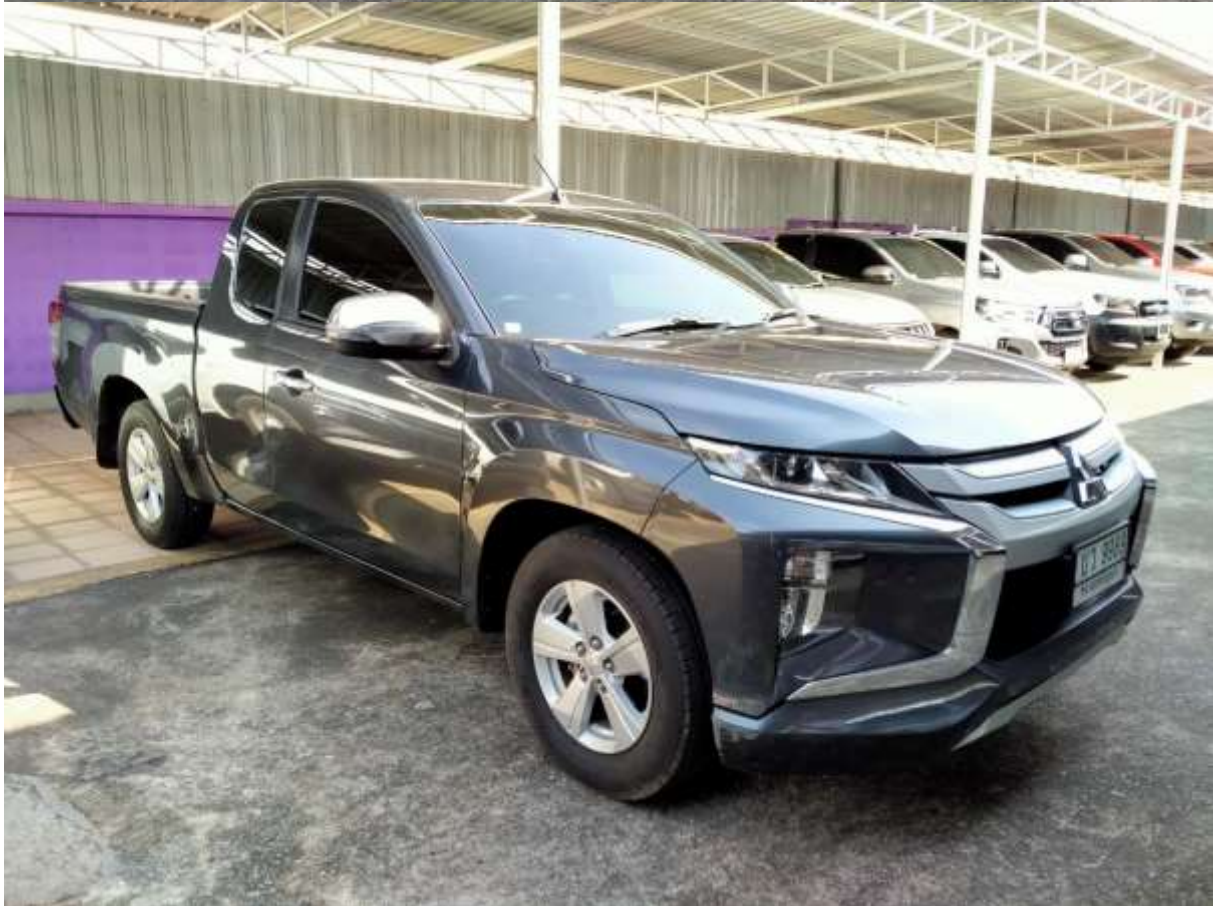
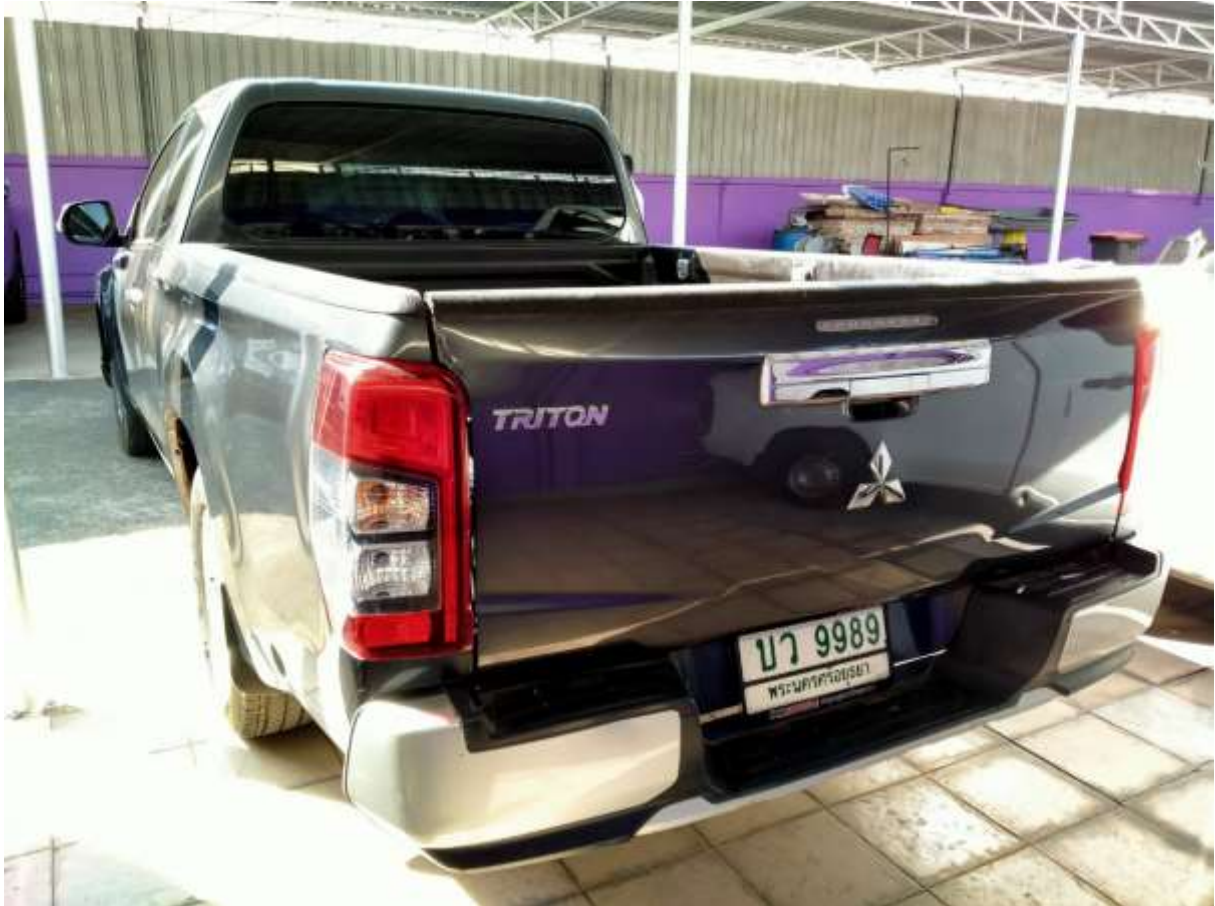
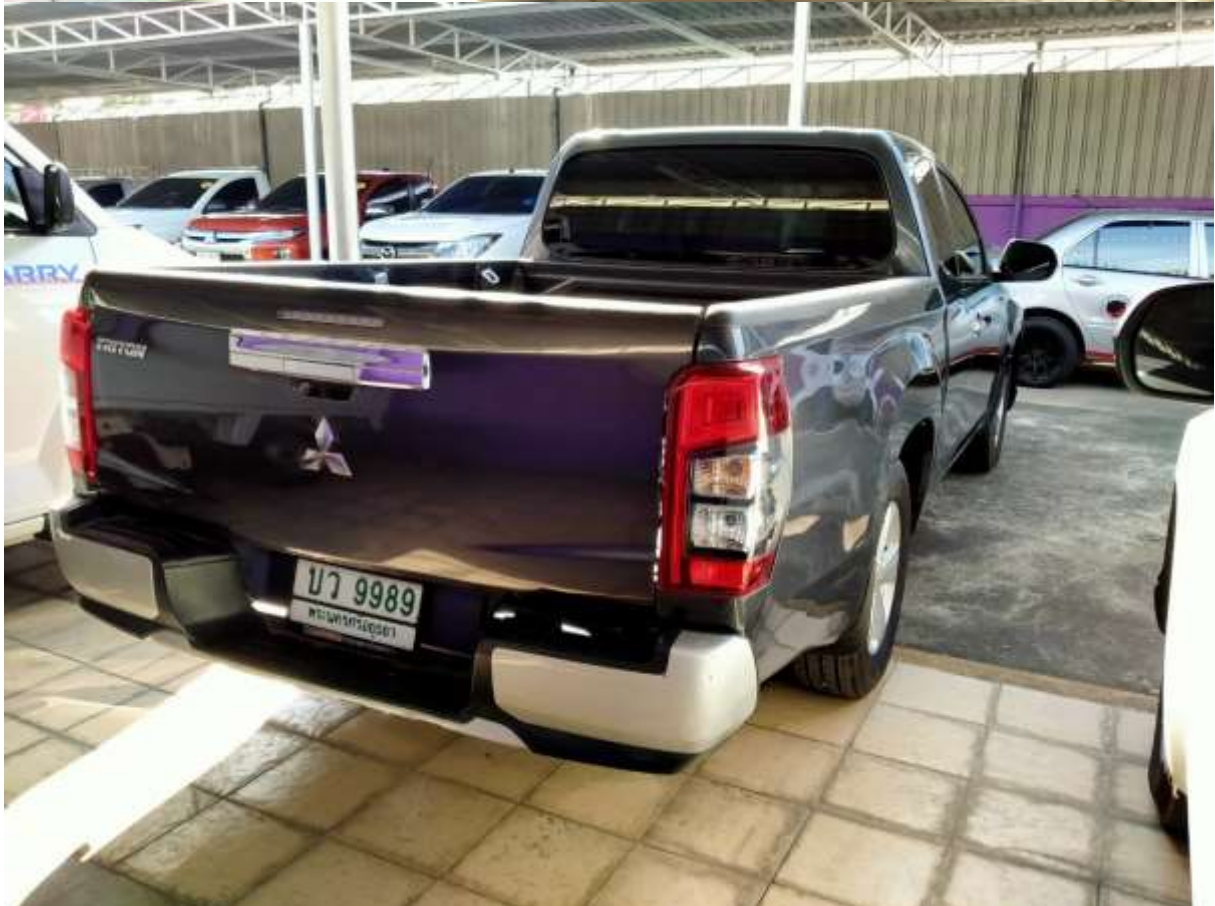
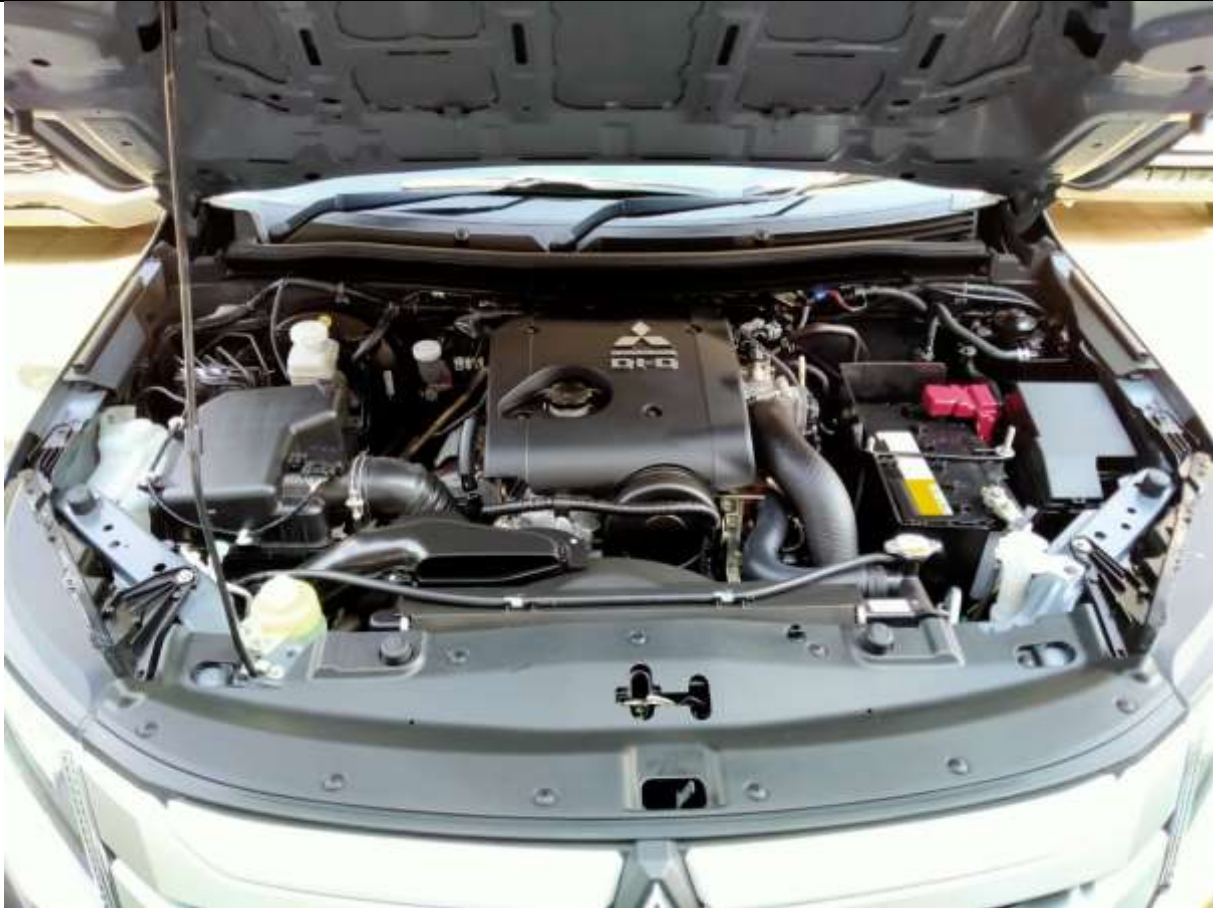
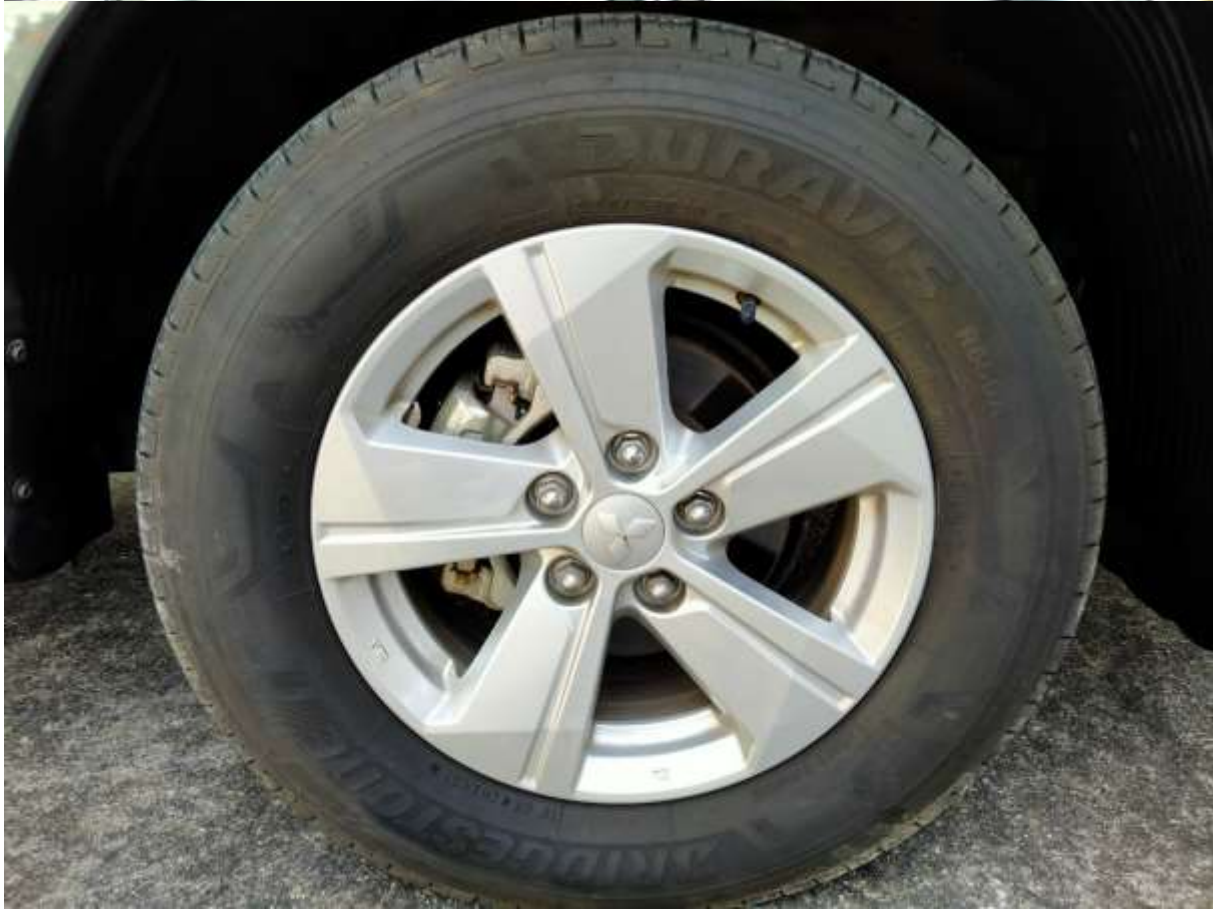
ภาพภายนอก - Exterior Visual Details:

กันชนหน้า Front Bumper	สภาพดี
	คาน รับกันชนหน้า (ขวา) Front Side Member (Right) Appearance	สภาพดี
	คาน รับกันชนหน้า (ซ้าย) Front Side Member (Left) Appearance	สภาพดี
	ฝากระโปรงหน้ารถ Bonnet	สภาพดี
	กระจกบังลมหน้า Windshield	สภาพดี
	หลังคา Roof	สภาพดี
	ประตูหน้าขวา Front Right Door	สภาพดี
	ประตูหลังขวา Rear Right Door	สภาพดี
	บันไดขายน้าด้านขวา Right Rocker Panel	สภาพดี
	ประตูหน้าซ้าย Front Left Door	สภาพดี
	ประตูหลังซ้าย Rear Left Door	สภาพดี
	บันไดขายน้าด้านซ้าย Left Rocker Panel	สภาพดี
	ประตูท้าย, ฝากระโปรงท้าย Rear Tail Gate	สภาพดี
	กระจกบังลมหลัง Rear Screen	สภาพดี
	กันชนหลัง Rear Bumper	สภาพดี

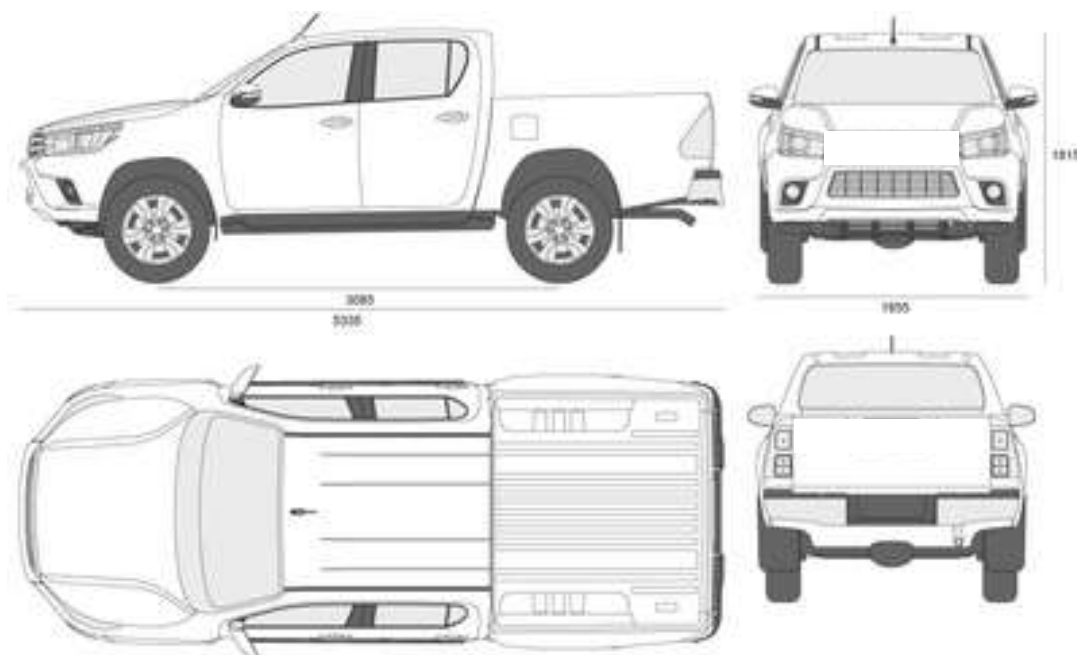
ความหนาสีรถกระบะ (ตอนเดียว, แค็บ และ 4 ประตู) - Paint Thickness on Pickup (Single Cab, Extend Cab and Double Cab):

ชิ้นส่วนยานยนต์	ความหนาสี Paint Thickness (µm)			
(Car Part)	P1	P2	P3	Average
Front Wing (RH)	107	93	90	97
Front Wing (LH)	110	100	99	103
Front Door (RH)	89	111	100	100
Front Door (LH)	85	94	95	91
Rear Door (RH)				
Rear Door (LH)				
Extra Cab (RH)	97	96	107	100
Extra Cab (LH)	116	104	119	113

ชิ้นส่วนยานยนต์	ความหนาสี Paint Thickness (µm)			
(Car Part)	P1	P2	P3	Average
Bonnet	101	105	87	98
Roof	80	92	101	91
Boot/Tail Gate	104	122	103	110
Tray (RH)	126	85	100	104
Tray (LH)	101	76	93	90
Front Bumper				
Rear Bumper
