# Vehicle Inspection Report

| ยี่ห้อ/รุ่น (Brand/Model): BENZ E250 CGI BE | วันที่ตรวจสอบรถยนต์ (Date of Inspection): 8.11.61 |
| หมายเลขตัวถัง (VIN): WDD212047 6L 012999 | เลขคำขอบริการ (Job No.): IO18/094-038 |

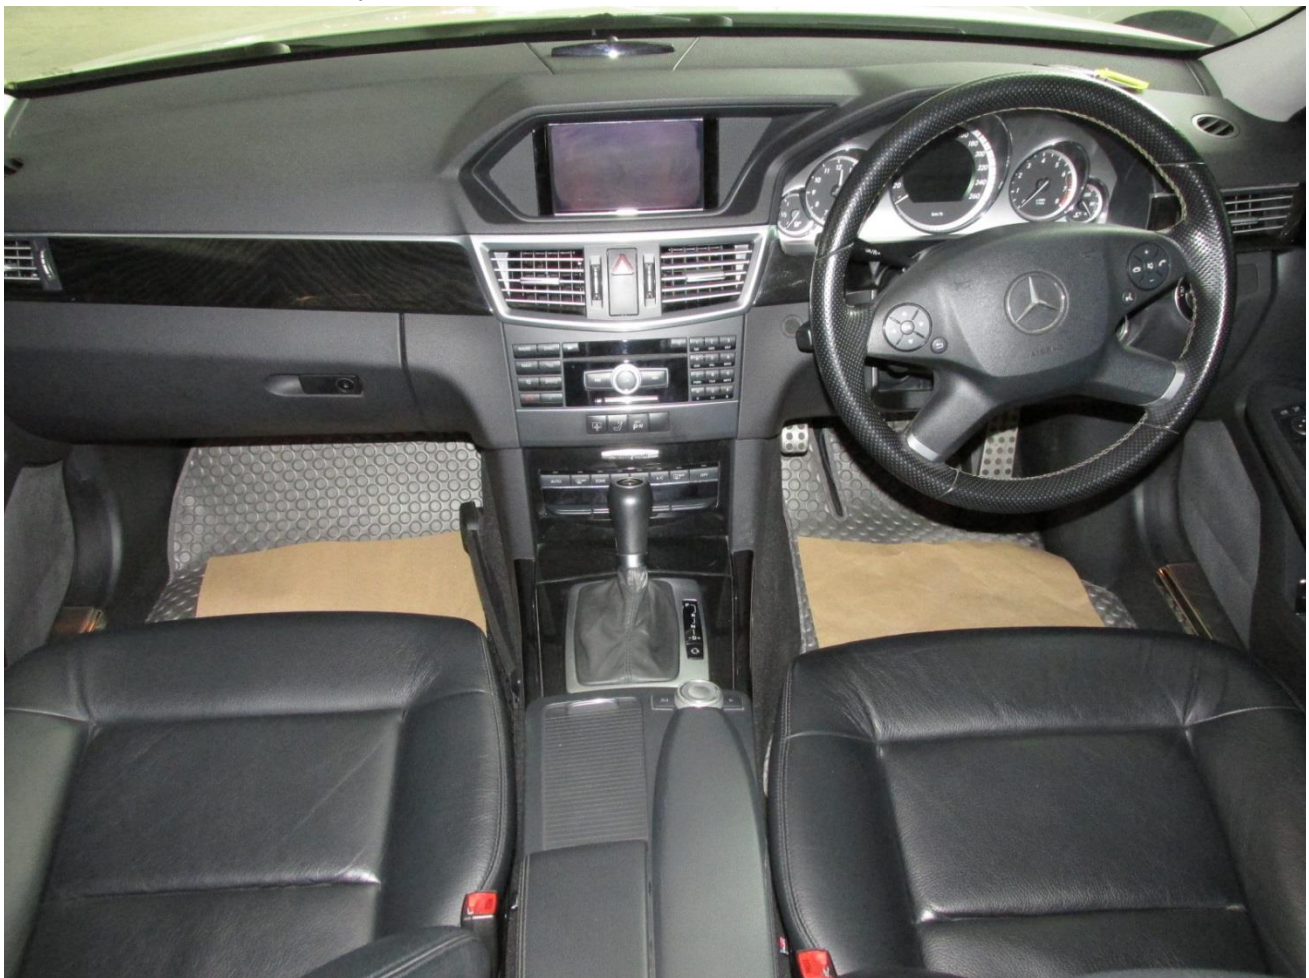
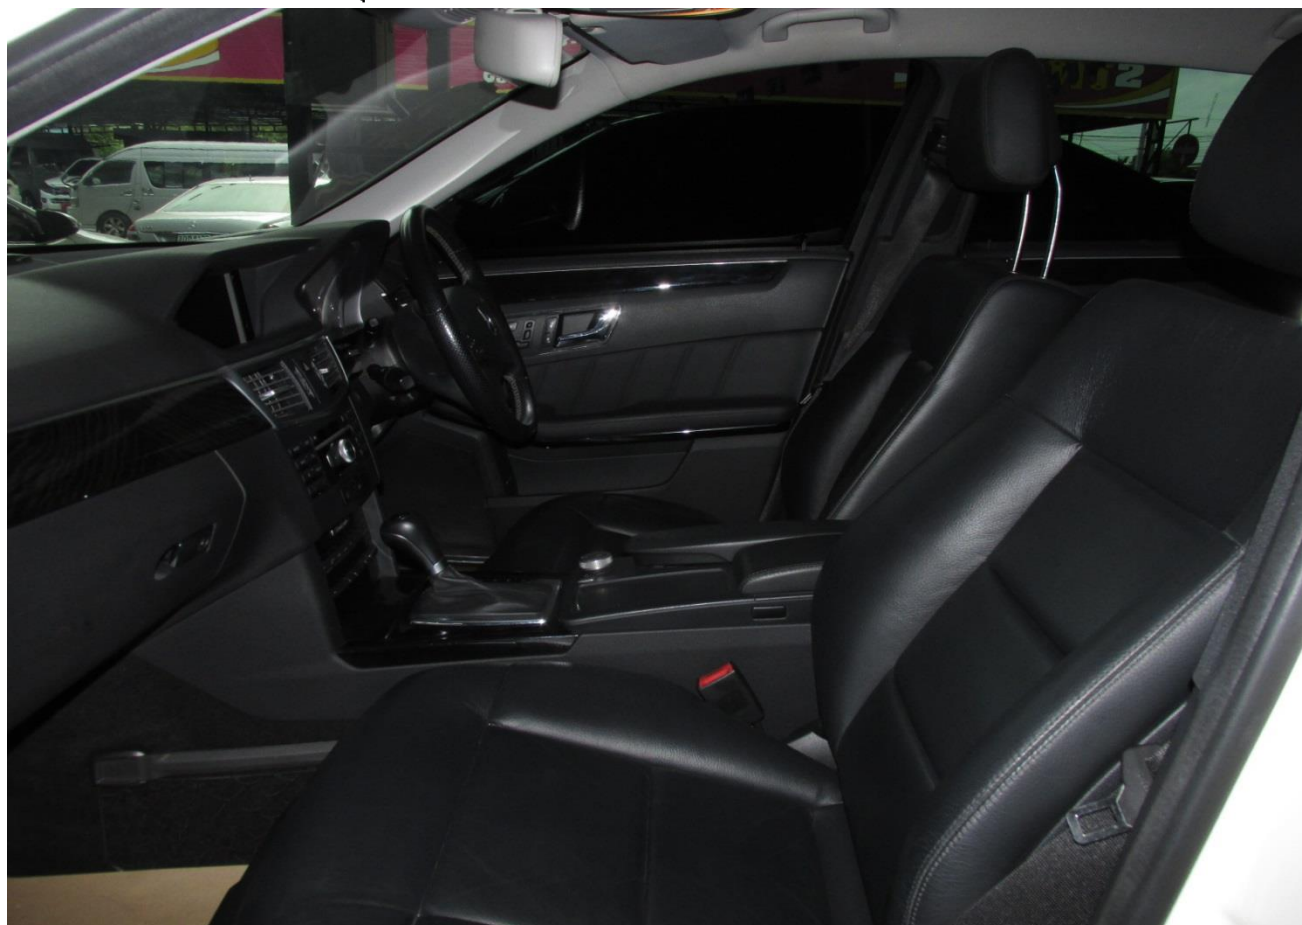
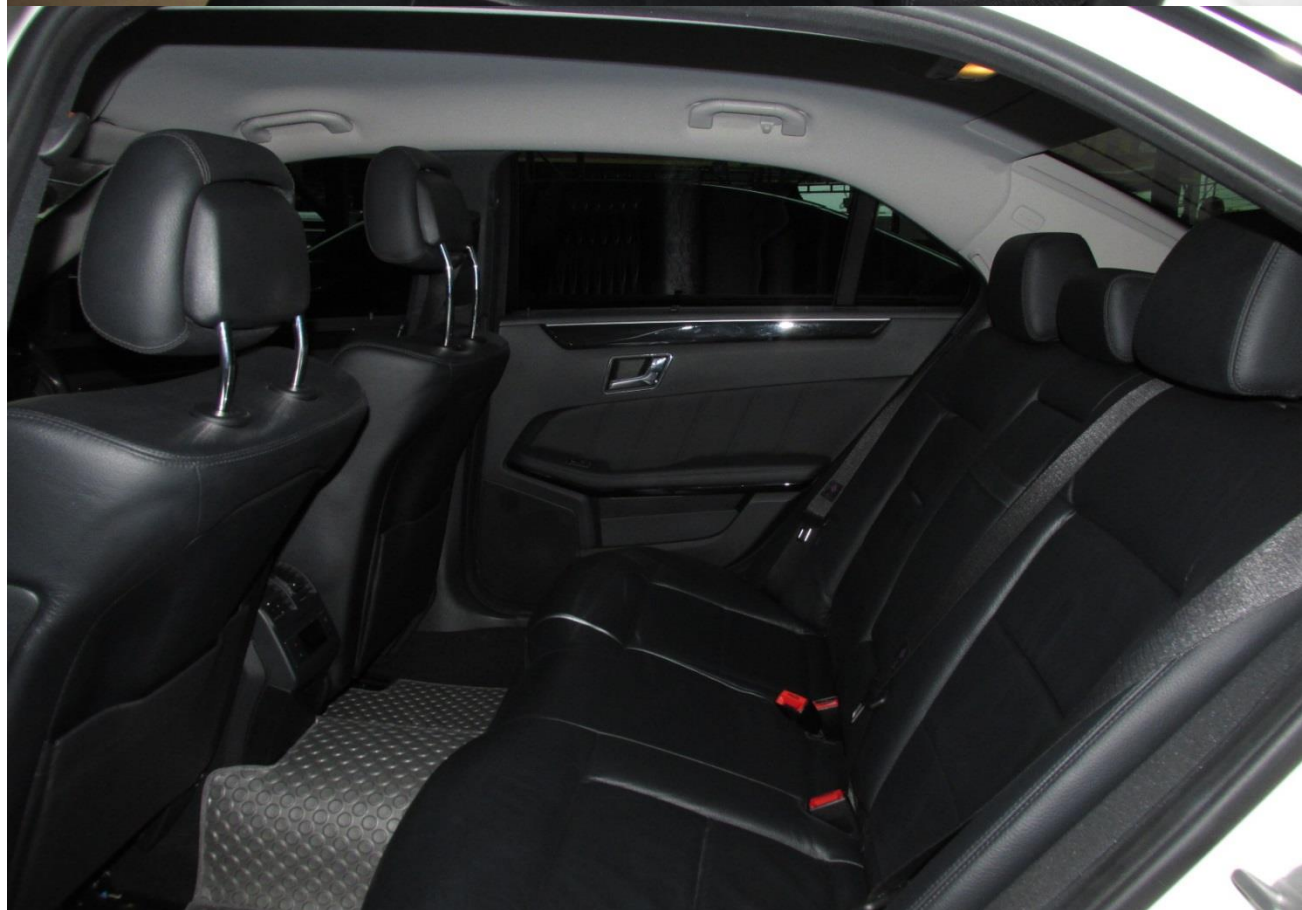
## ภาพภายในด้านหน้า หลัง และ จุดบกพร่อง - Interior Visual Details (Front, Rear and/or Defect):

ภาพภายในด้านหน้า หลัง และ จุดบกพร่อง (ต่อ) - Interior Visual Details (Front, Rear and/or Defect) (Continued):

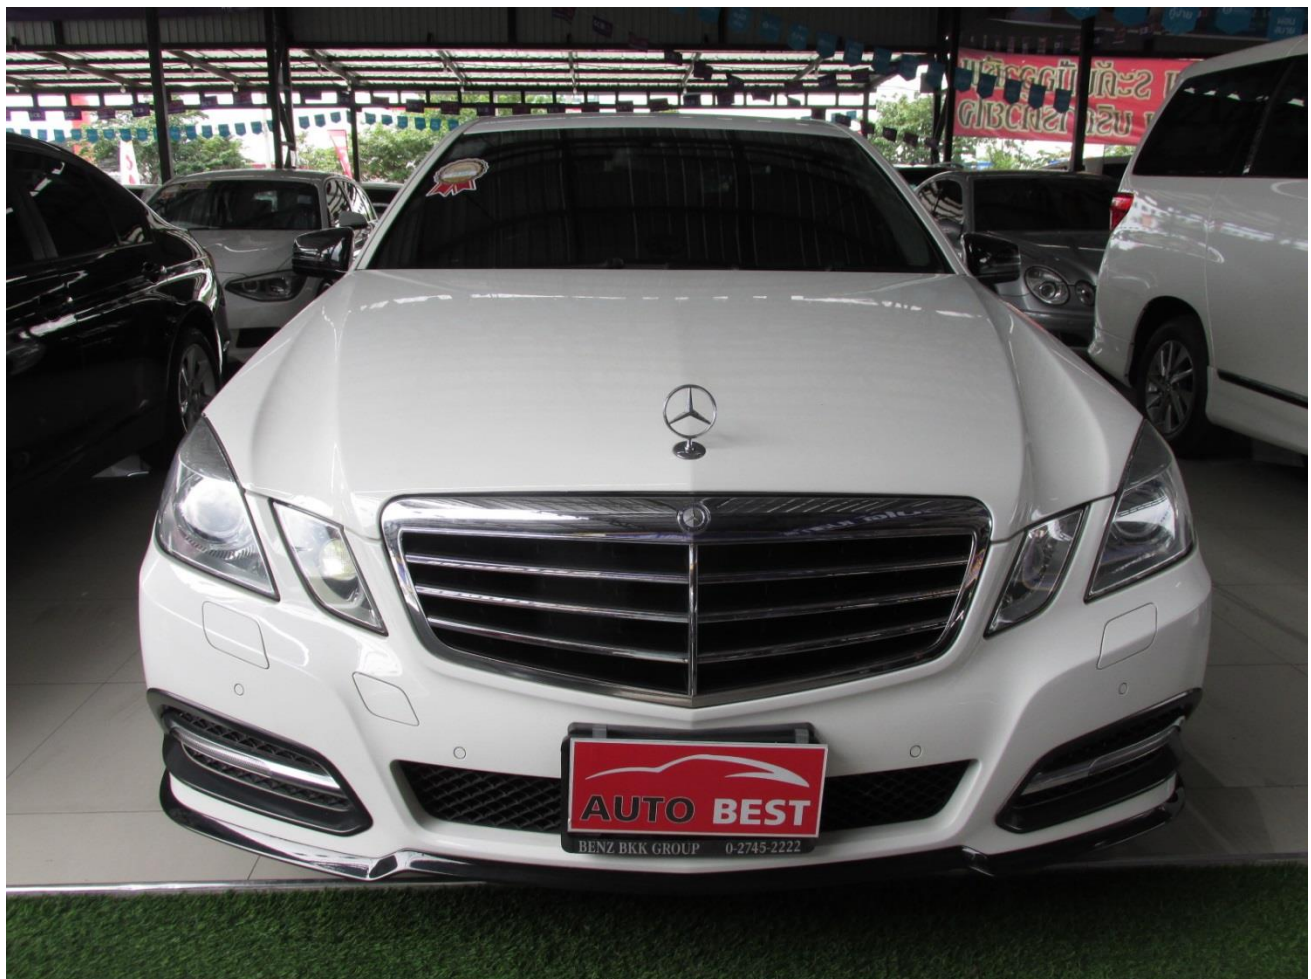
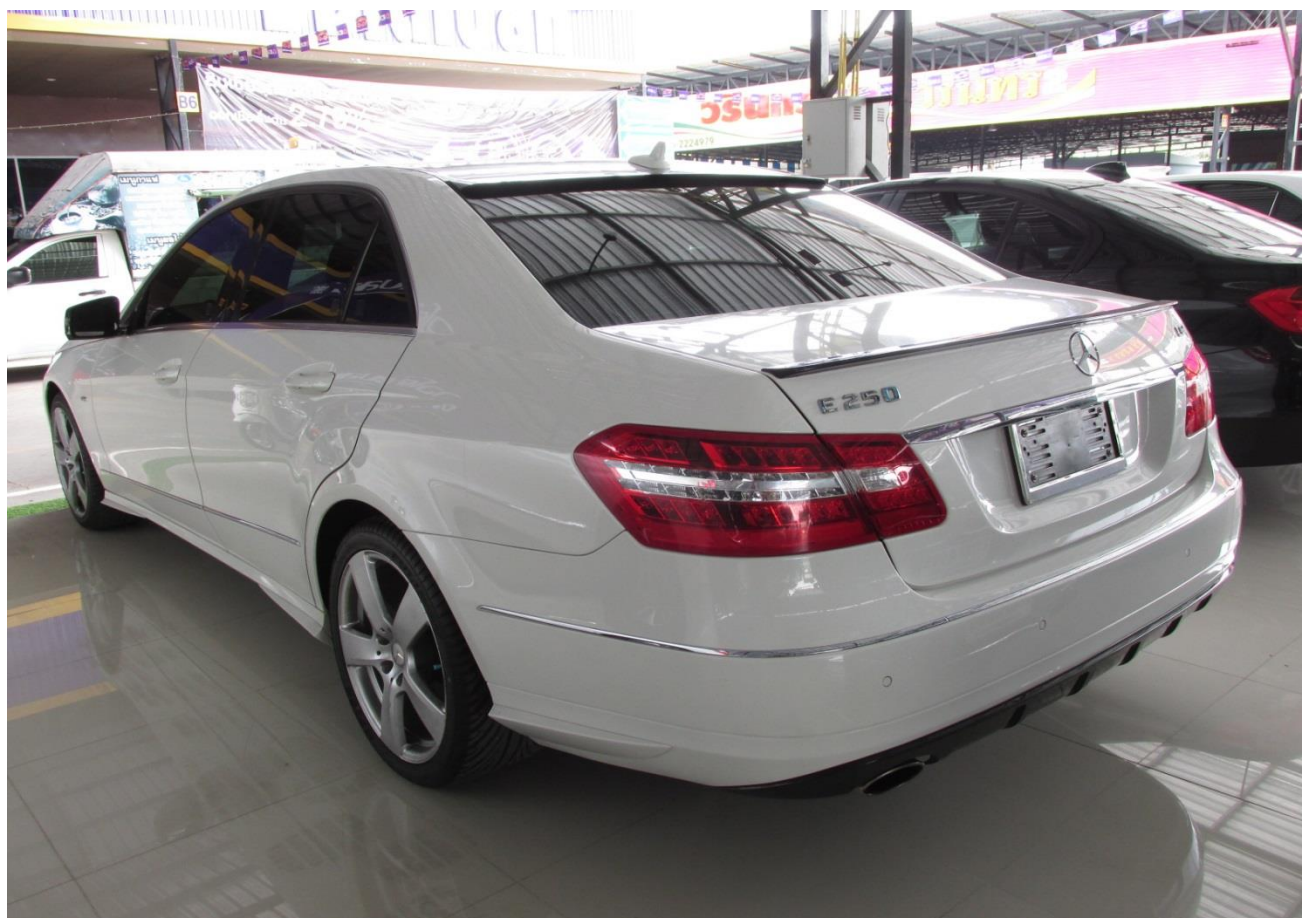
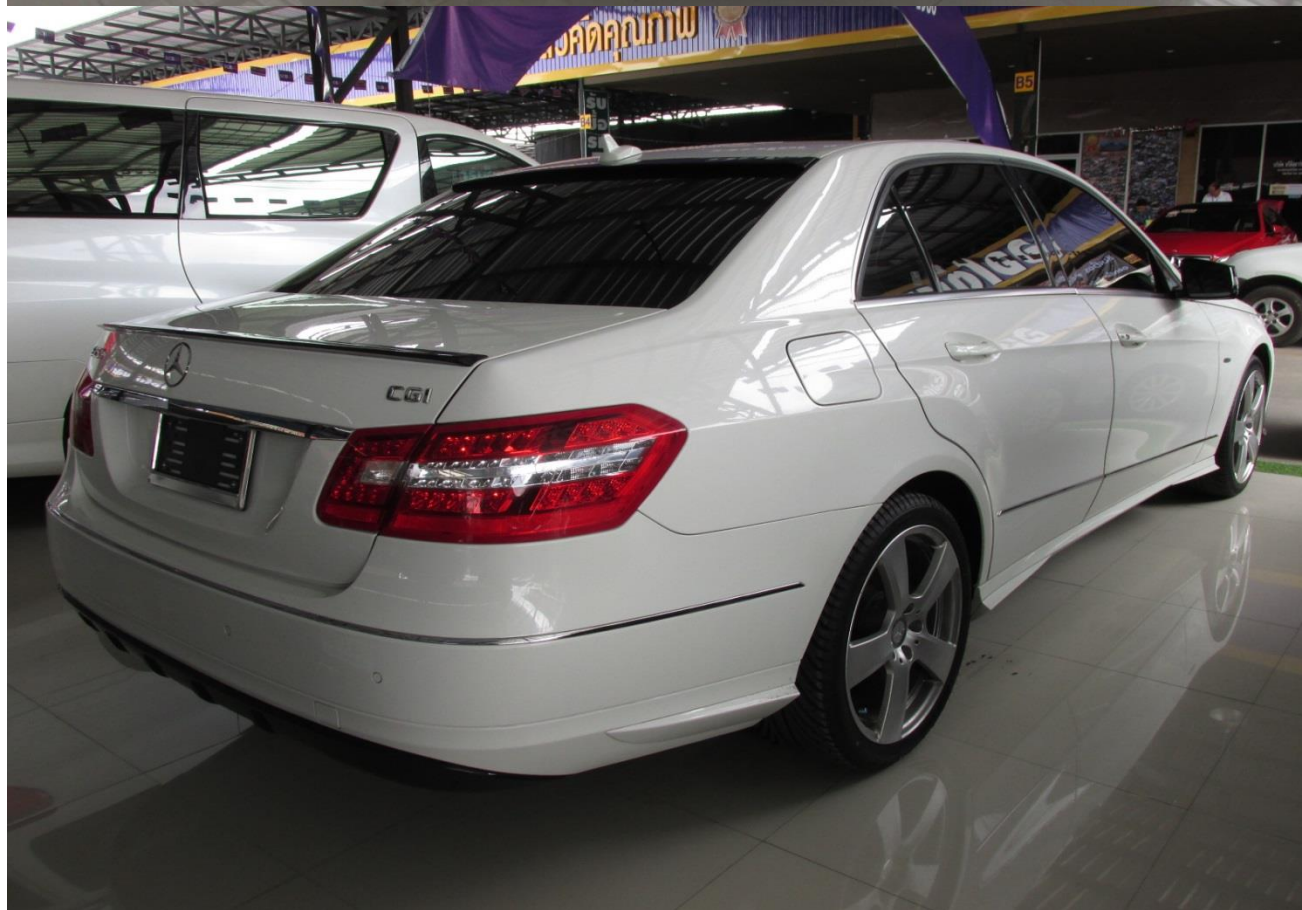
## ภาพภายนอก - Exterior Visual Details:

ภาพภายนอก (ต่อ) - Exterior Visual Details (Continued):

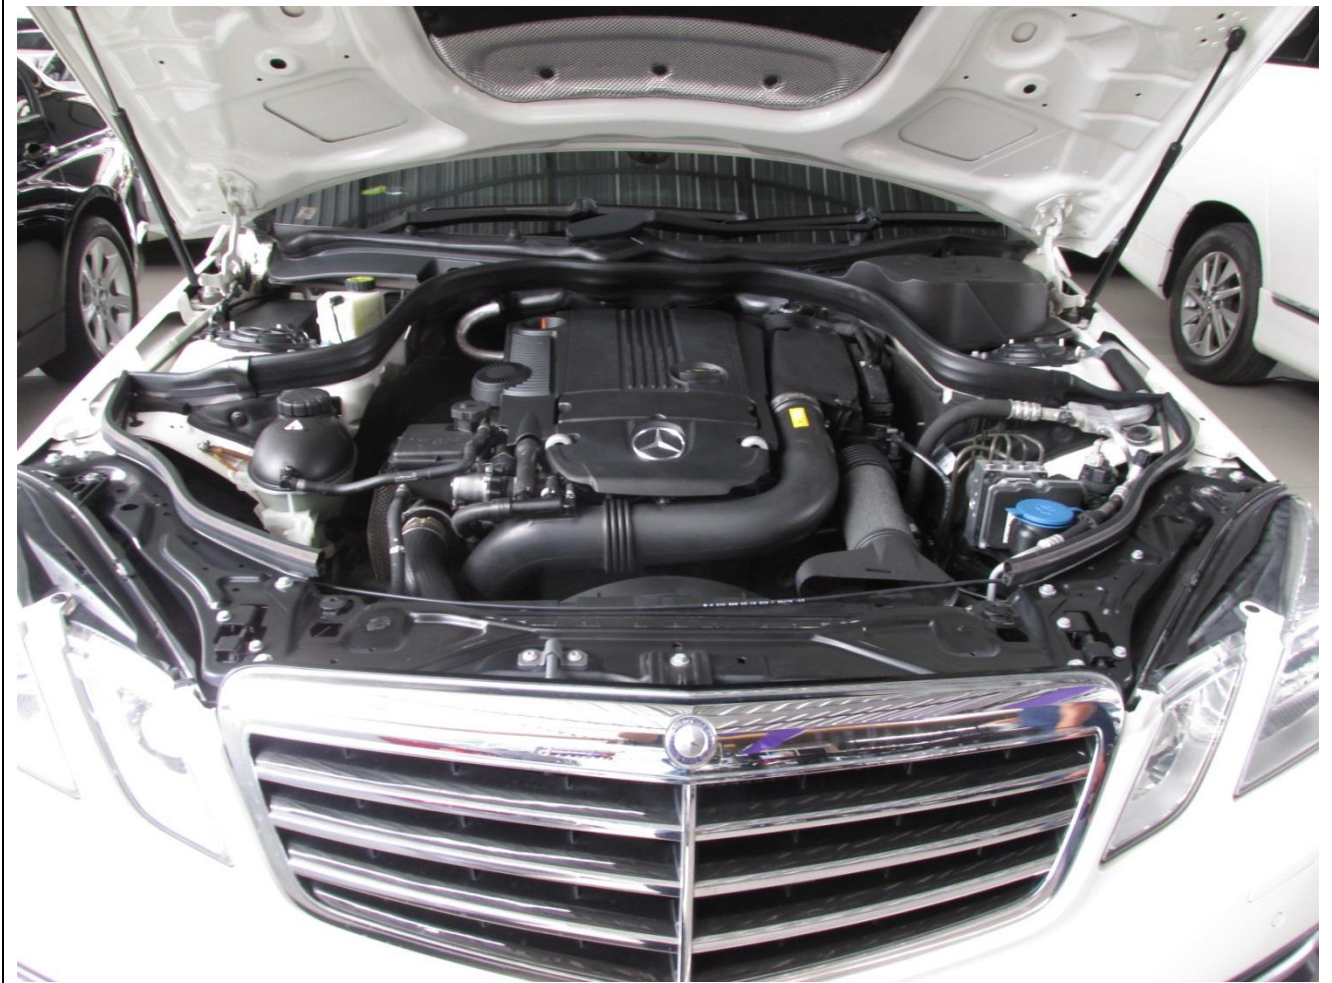
ภาพห้องเครื่อง - Engine Bay Visual Details:

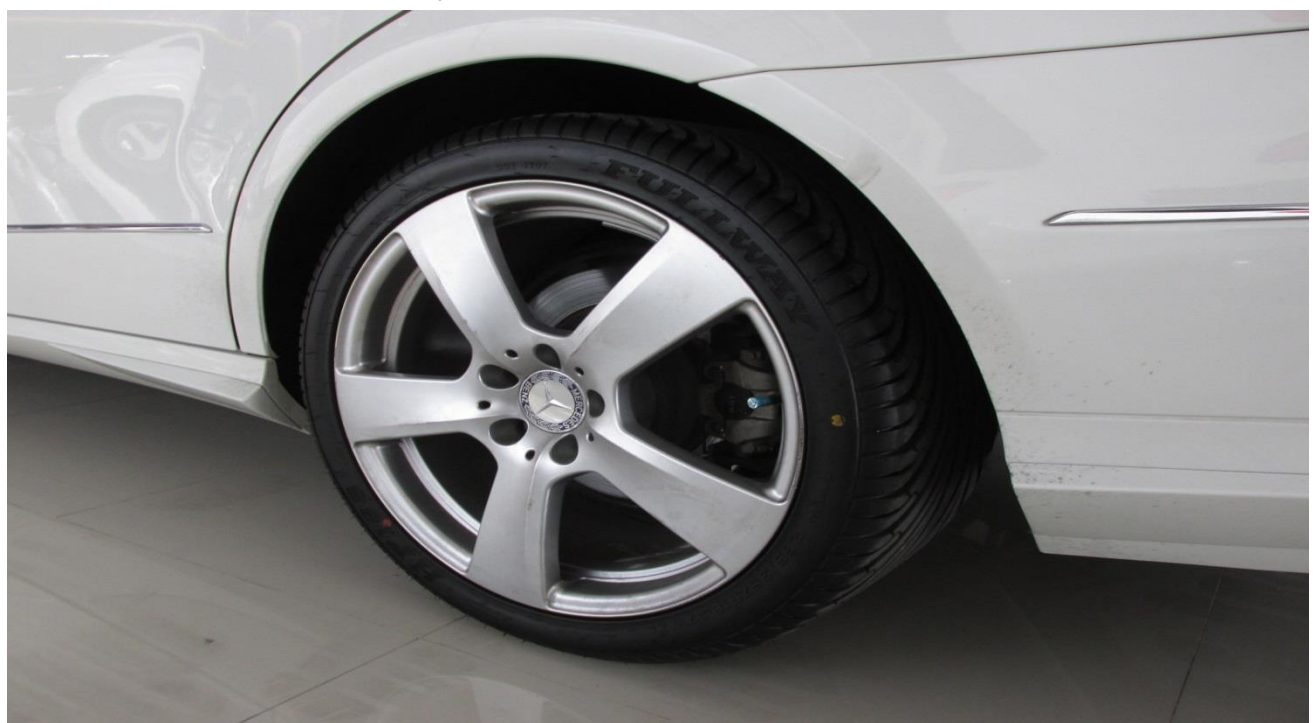
| | จานดิสเบรค(หน้า/หลัง)<br>Brake Discs (Front/Rear) | ควรเจียจานเบรคครั้งต่อไปที่เปลี่ยนผ้าเบรค |

### ภาพโดยรวมของยาง ล้อ และ เบรค - Tyres, Wheels & Brakes Visual Details:

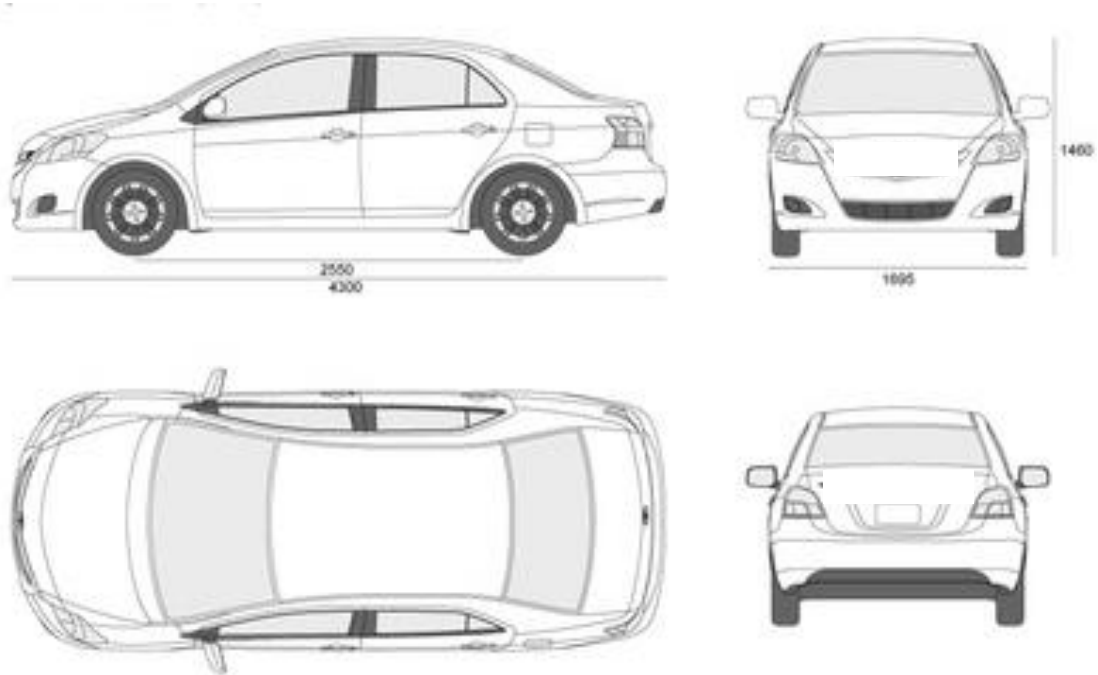
ความหนาสีรอบรถถัง 3,4 และ 5 ประตู - Paint Thickness on 3,4 and 5 door car:

| ชิ้นส่วนยานยนต์ | ความหนาสี Paint Thickness (μm) | | | |
|---|---|---|---|---|
| Front Wing (RH) | 248 | 280 | 276 | 268 |
| Front Wing (LH) | 230 | 183 | 196 | 203 |
| Front Door (RH) | 256 | 228 | 216 | 233 |
| Front Door (LH) | 176 | 174 | 180 | 177 |
| Rear Door (RH) | 111 | 113 | 110 | 111 |
| Rear Door (LH) | 148 | 164 | 170 | 161 |

| ชิ้นส่วนยานยนต์ | ความหนาสี Paint Thickness (μm) | | | |
|---|---|---|---|---|
| Rear Wing (RH) | 113 | 112 | 106 | 110 |
| Rear Wing (LH) | 346 | 271 | 238 | 285 |
| Bonnet | 222 | 245 | 218 | 228 |
| Roof | 102 | 111 | 108 | 107 |
| Boot/Tail Gate | 238 | 243 | 251 | 244 |
