1024/0068-43

Isuzu D-Max 1.9 CAB-4 Z

INSPECTION
BY ONE2CAR

Vehicle Inspection Report

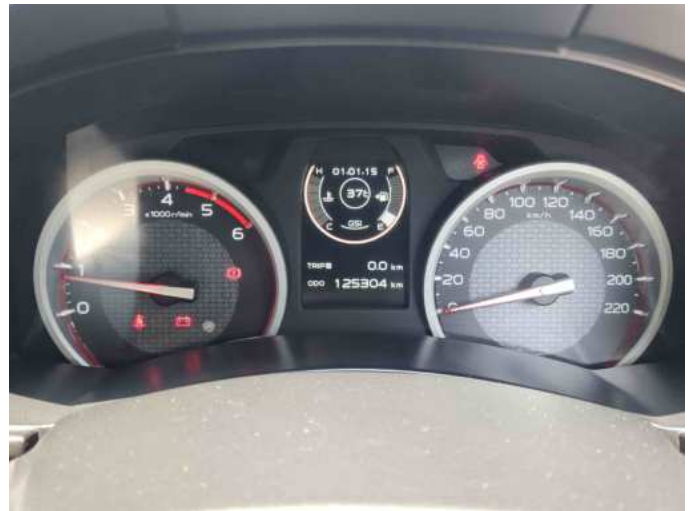
รูปเลขไมล์ (Mileage Picture) : ▾

125304

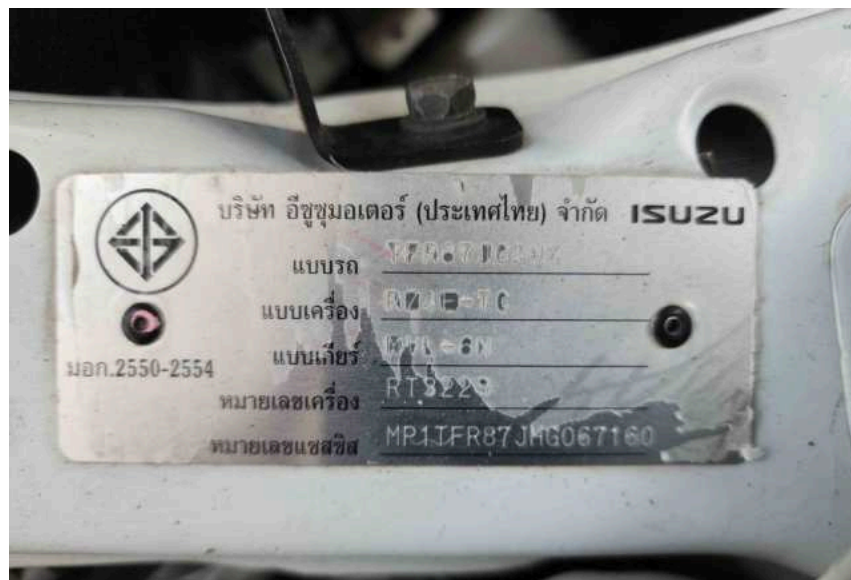
รูปแผ่นPlate ▾

- ✓ แผ่นเพลทเลขตัวถังมองเห็นได้ชัดเจน
- ✓ ชิ้นส่วนประกอบตัวถังรถ ผ่านการวัดค่าความหนาของสีแล้ว
- ✓ สีรถตรงตามเสาเอกสารจดทะเบียน

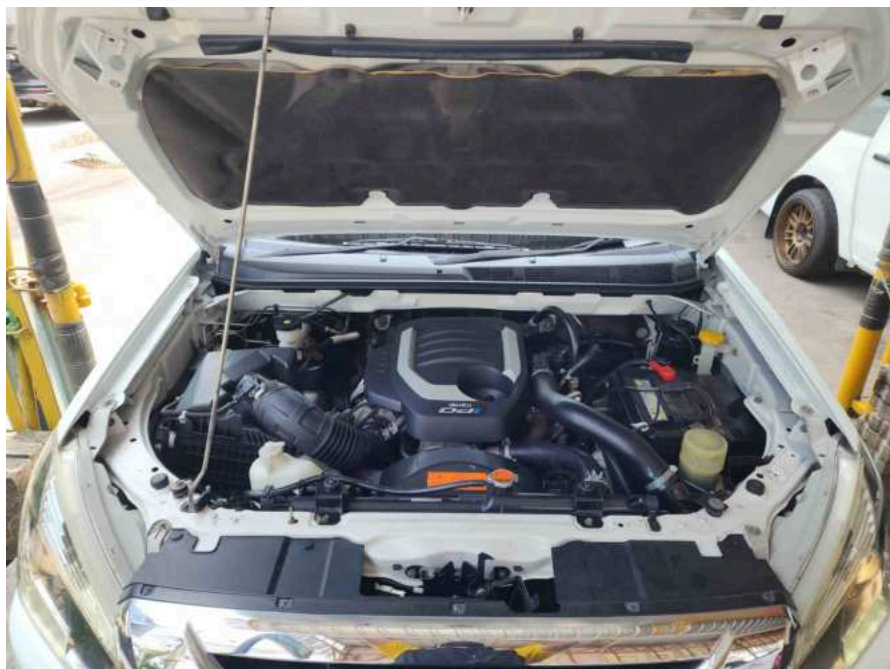
ภาพห้องเครื่อง

4.1 เครื่องยนต์ไม่พบการรั่วซึม No any leak on engine

4.10 การรั่วไหลของน้ำมัน Fluid Leaks

Voltage	12.78	V
Rating	600	CCA
Current	644	CCA
Internal resistance	4.34	mΩ
State of Charge	100	%
State of Health	100	%
Status	GREAT

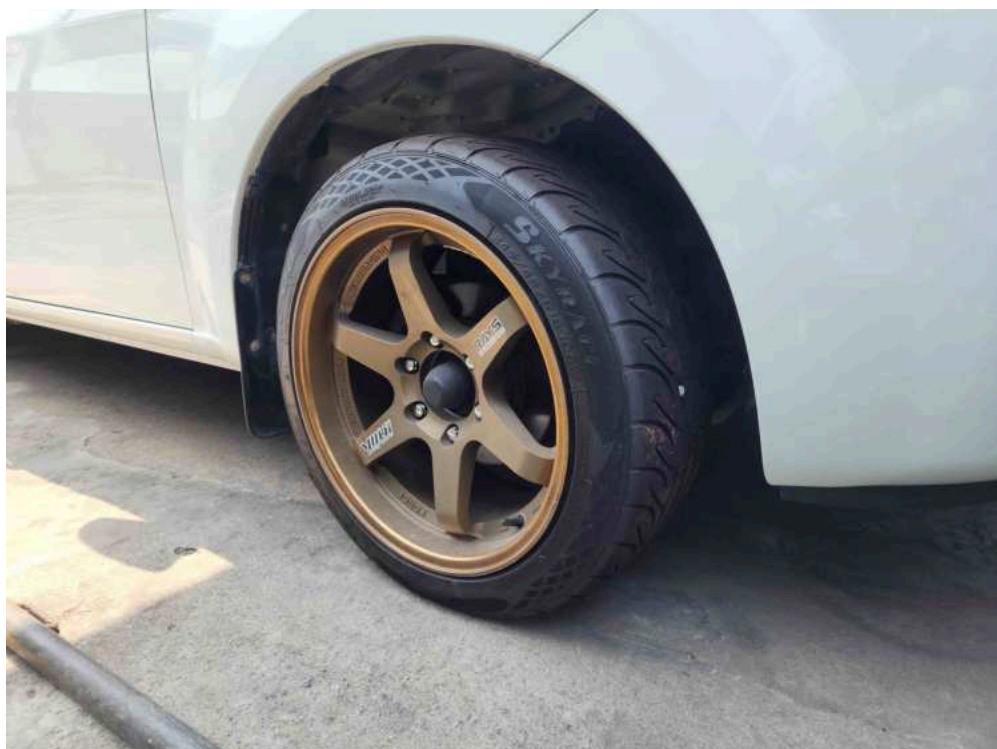
ขอบยาง ล้อ

5.1 สภาพยางรถยนต์, สัปดาห์/ปี ผลัด Tires Appearance, Year

01/24

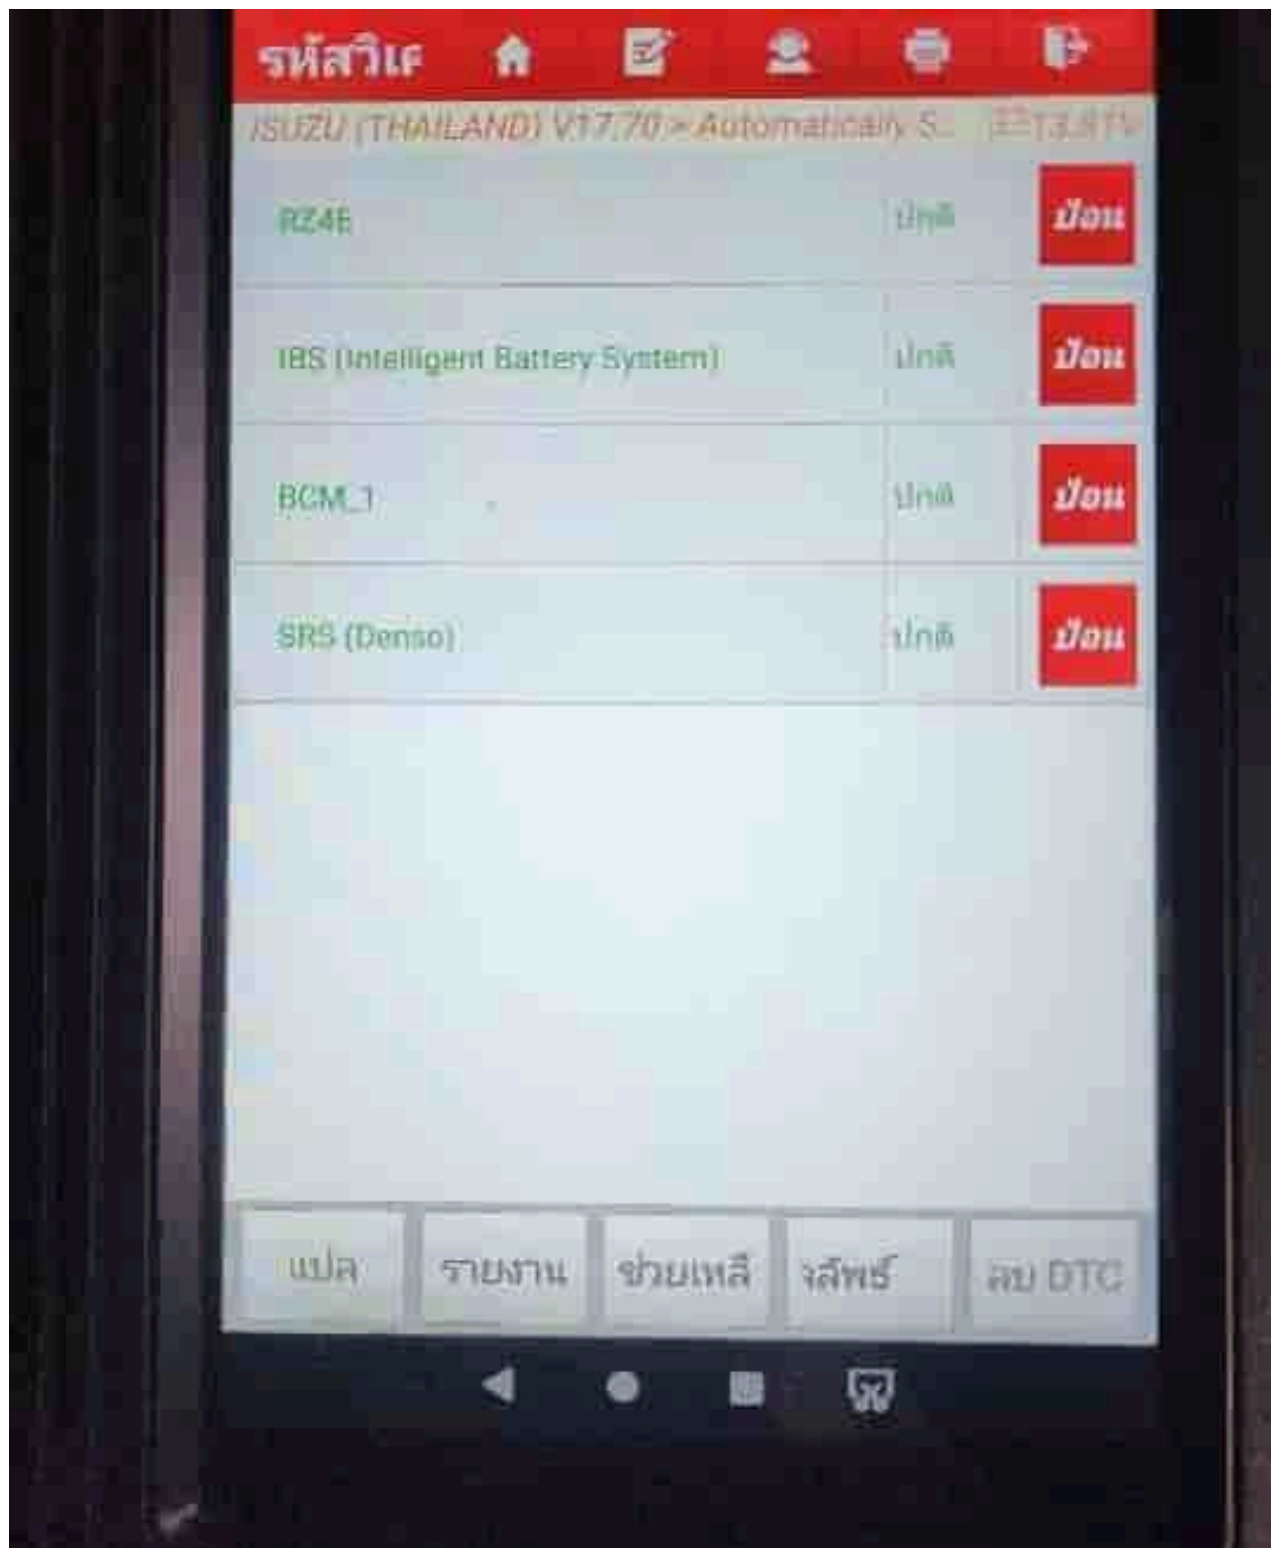
ภาพ OBD

2.17 ตรวจจับพฤติกรรมการขับขี่, ความเร็ว และเครื่องยนต์
OBD II On-Board Diagnostics (OBD)
