Vehicle Inspection Report

ยี่ห้อ/รุ่น (Brand/Model): TOYOTA VIOS 1.5E	วันที่ตรวจสอบรถยนต์ (Date of Inspection): 07.06.61
หมายเลขตัวถัง (VIN): MR053HY9305372494	เลขคำขอบริการ (Job No.): IO18/087-009
หมายเลขเครื่องยนต์ (Engine No.): 1NZ-Y676853	Vehicle Picture:

ปีที่ผลิต (Build Date): 2012	
สีรถ (Color): ดำ	
ระยะการใช้งาน (Mileage): 70,088 ก.ม.	
หมายเลขทะเบียน (No. Plate): 1กข 7844	
วันครบกำหนดชำระภาษี (Registration Expiry): 20 พ.ย 61	
ชื่อลูกค้า (Customer Name): CAR ACTION 3	
ที่อยู่ (Address): ถนนเอกชัย	
โทรศัพท์ (Tel):	
สถานที่ตรวจสอบรถ (Inspection Place): ศูนย์รถยนต์ ศรีเมือง บางบอน

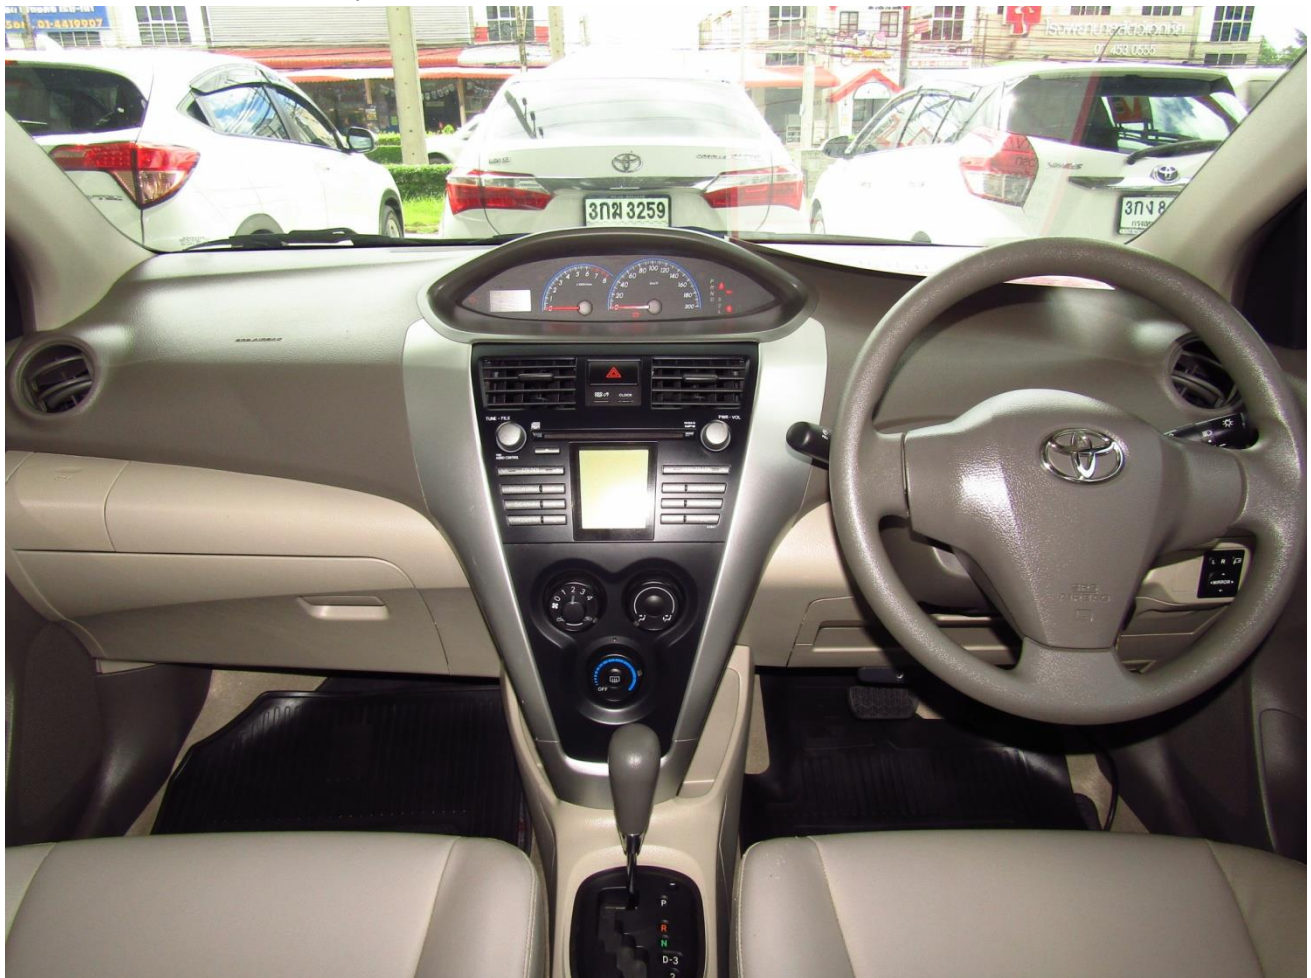
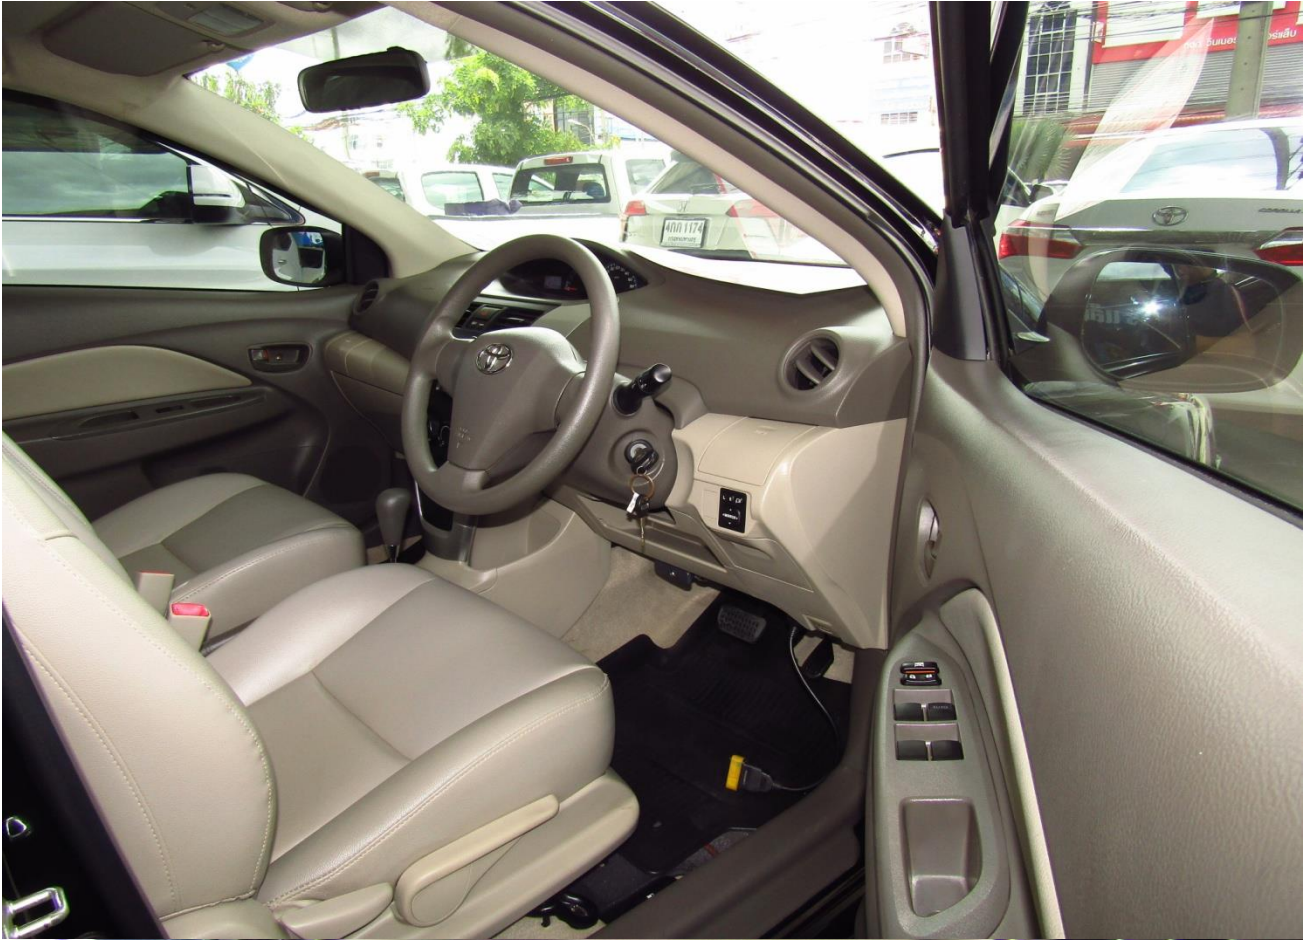
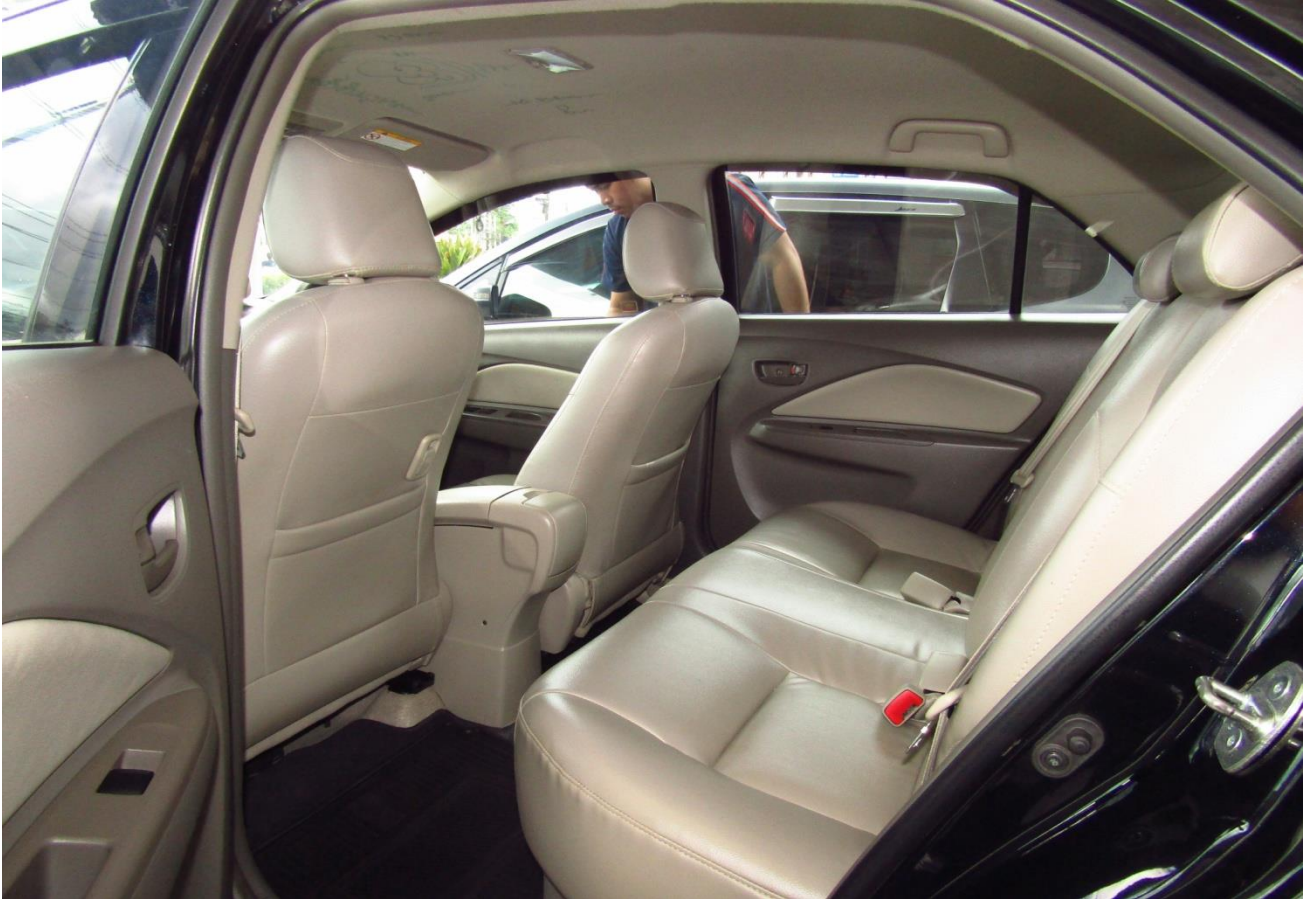
ภาพภายในด้านหน้า หลัง และ จุดบกพร่อง - Interior Visual Details (Front, Rear and/or Defect):

ที่นั่ง สภาพ Seat Appearance	สภาพดีตามอายุการใช้งาน
 	การทำงาน การปรับ และการล็อคเบาะ Seat Adjust functional	ทำงานได้ดี
 	สภาพ รางได้เบาะ Seat slide adjust rail	สภาพดีตามอายุการใช้งาน

เข็มขัดนิรภัย Seat Belts	สภาพดีตามอายุการใช้งาน
 	แผงคอนโซลหน้า Other Trims	สภาพดีตามอายุการใช้งาน

แตร Horn	ทำงานปกติ
 	บานพับ และกลอนประตู Doors, Locks & Hinges	สภาพดีเหมาะสมกับอายุการใช้งาน
 	การเปิดประตูจากด้านใน Door Handle (inside)	ทำงานได้ดี
 	สภาพยางขอบประตู Weather Strip	สภาพดีเหมาะสมกับอายุการใช้งาน
 	การทำงานของกระจกเลื่อนไฟฟ้า Window Operation	ทำงานเปิด-ปิด ปกติ

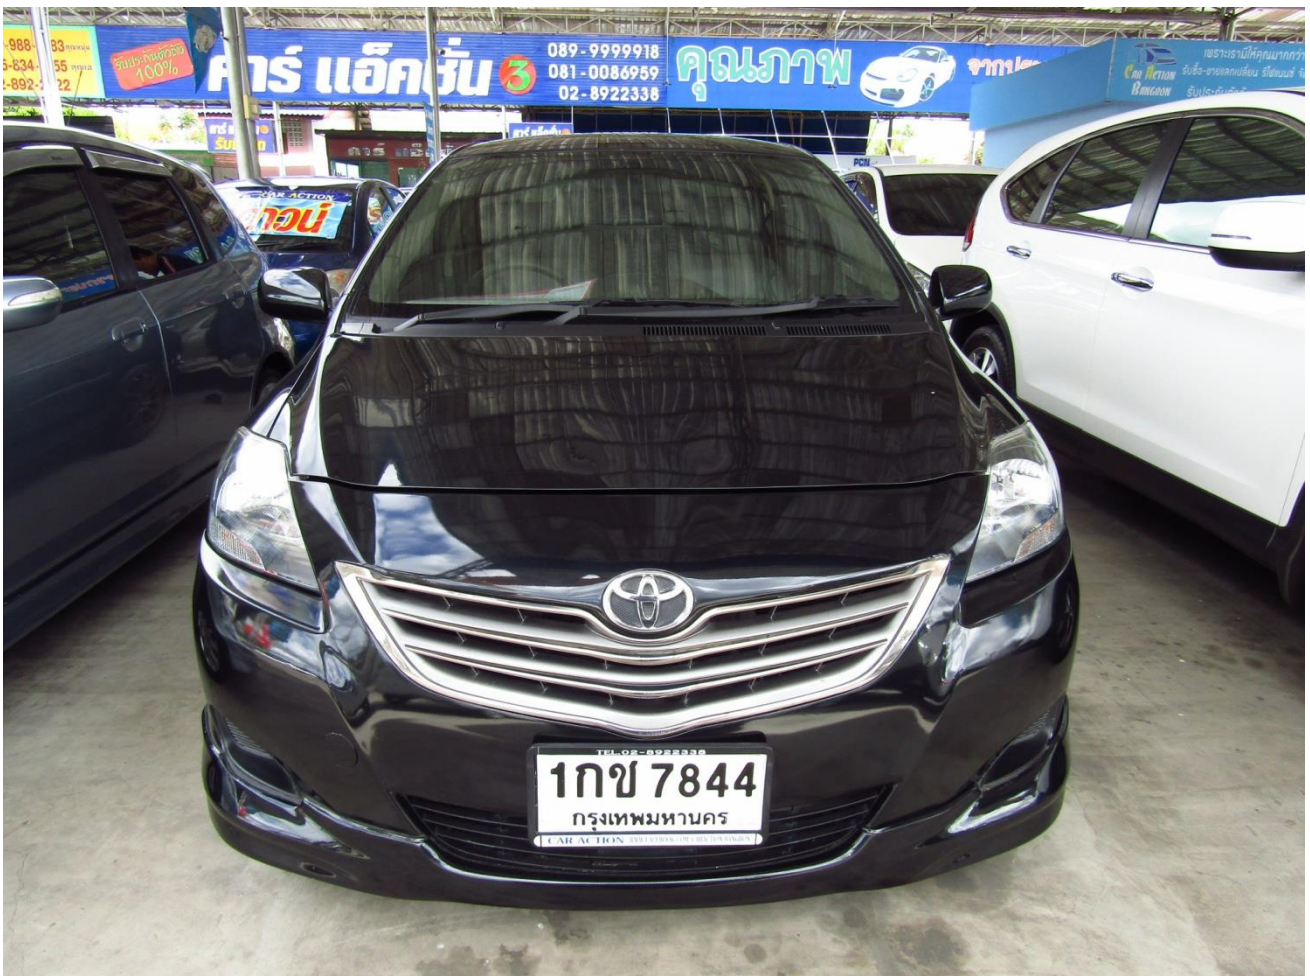
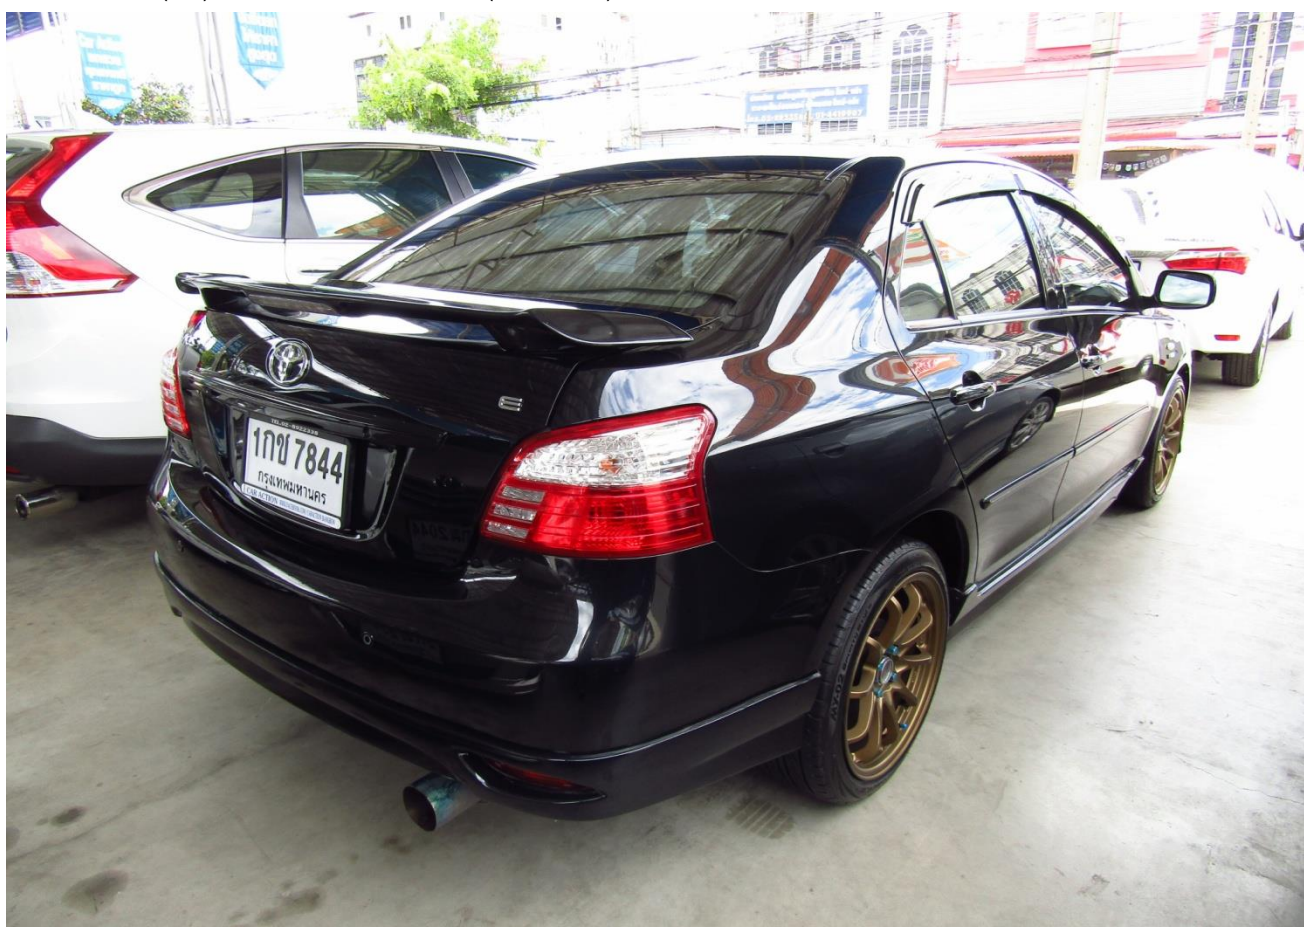
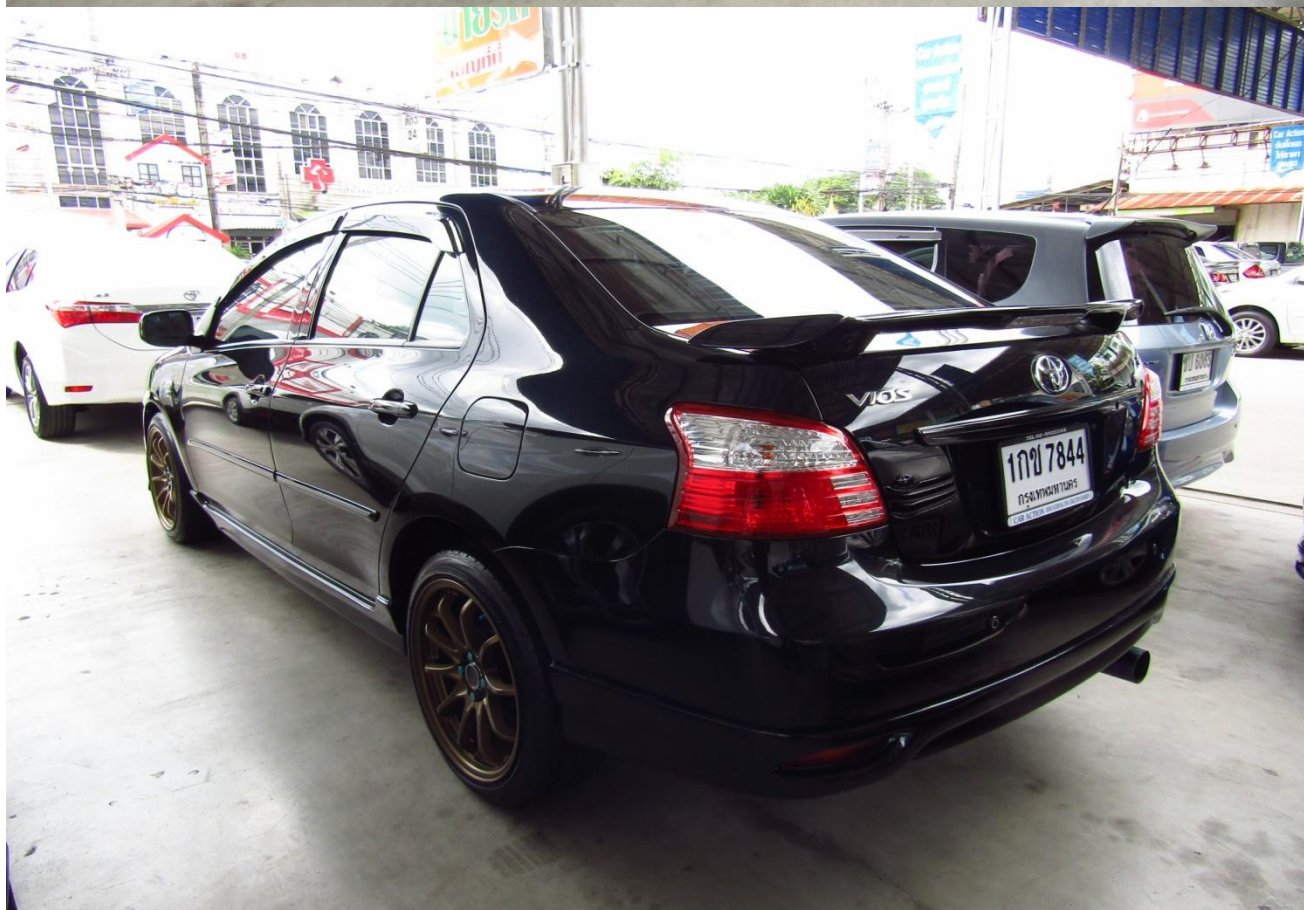
ภาพภายนอก - Exterior Visual Details:

กันชนหน้า Front Bumper	สภาพดี

คาน รับกันชนหลัง (ซ้าย) Rear Side Member (Right) Appearance	สภาพดี
 	เสาโครงสร้าง A ขวา Right A-Pillar	สภาพดี
 	เสาโครงสร้าง B ขวา Right B-Pillar	สภาพดี
 	เสาโครงสร้าง C ขวา Right C-Pillar	สภาพดี
 	เสาโครงสร้าง D ขวา Right D-Pillar	N/A
 	เสาโครงสร้าง A ซ้าย Left A-Pillar	สภาพดี
 	เสาโครงสร้าง B ซ้าย Left B-Pillar	สภาพดี
 	เสาโครงสร้าง C ซ้าย Left C-Pillar	สภาพดี
 	เสาโครงสร้าง D ซ้าย Left D-Pillar	N/A
 	สภาพรวมของโครงสร้างแชสซี Chassis Frames & Members Appearance	สภาพดี
 	สภาพใต้ท้องรถและอุปกรณ์ใต้ท้องรถ Under Body and Parts Appearance	สภาพดีตามอายุการใช้งาน
 	ช่วงล่างหน้า Front Suspension	สภาพดีตามอายุการใช้งาน
 	ช่วงล่างหลัง Rear Suspension	สภาพดีตามอายุการใช้งาน
 	ระบบบังคับเลี้ยว Steering Components	สภาพดีตามอายุการใช้งาน
 	เสื้อเกียร์ Transmission Housing	สภาพดีตามอายุการใช้งาน

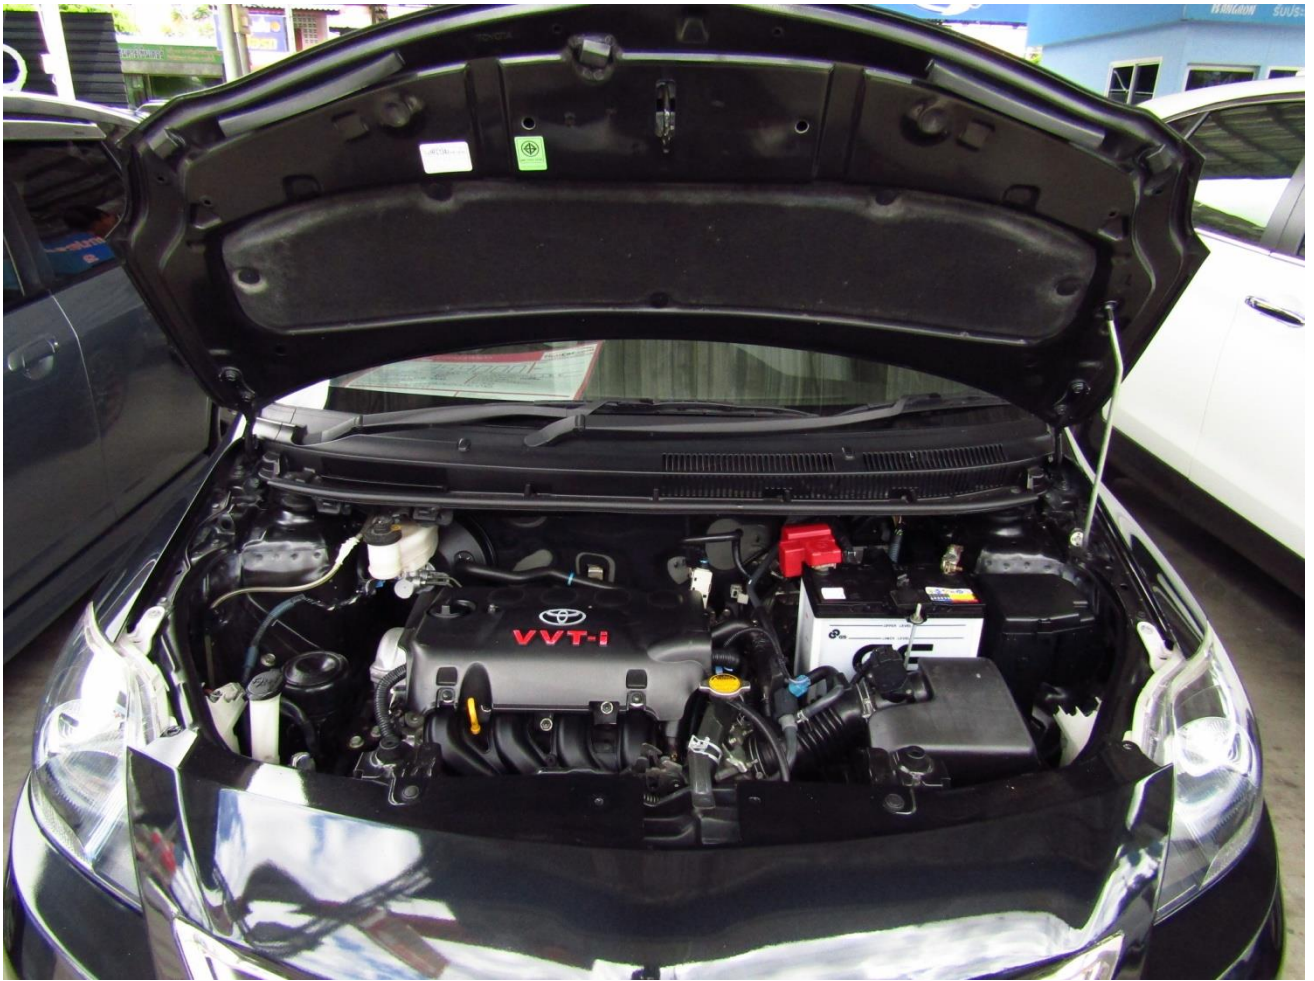
ภาพห้องเครื่อง - Engine Bay Visual Details:

เครื่องยนต์ไม่พบการรั่วซึม No any leak on engine	ใช่
 	รถสตาร์ทติดง่าย The car start without struggling	ใช่

การรั่วไหลของน้ำมัน Fluid Leaks	ไม่มี
 	จุดจับยึด Mountings	สภาพดีตามอายุการใช้งาน
 	สายไฟ และท่อ Hoses & Pipes	สภาพดีตามอายุการใช้งาน
 	ปั๊มน้ำ, ท่อน้ำ และพัดลม Water Pump, Hoses & Fan	สภาพดีตามอายุการใช้งาน

หม้อน้ำ และฝาหม้อน้ำ Radiator & Cap	สภาพดีตามอายุการใช้งาน																																					
	ลูกรอก และสายพาน Drive Belt & Pulleys	สภาพดีตามอายุการใช้งาน																																					
	หม้อลมเบรก Brake Booster	สภาพดีตามอายุการใช้งาน																																					
	แม่ปั้มเบรก Master Cylinder Pressure	สภาพดีตามอายุการใช้งาน																																					
	แบตเตอรี่ไม่รั่ว และ ชุดยึด ไม่มีสนิม No any leak on battery and no corrosion on battery support bracket	สภาพดีตามอายุการใช้งาน																																					
	การทดสอบ แบตเตอรี่ Battery Test	<table border="1"> <thead> <tr> <th colspan="2">Battery Test</th> </tr> </thead> <tbody> <tr> <td>Voltage</td> <td>11.99 V</td> </tr> <tr> <td>Rating</td> <td>325 CCA</td> </tr> <tr> <td>Current</td> <td>301 CCA</td> </tr> <tr> <td>Internal resistance</td> <td>9.00 mΩ</td> </tr> <tr> <td>State of Charge</td> <td>19 %</td> </tr> <tr> <td>State of Health</td> <td>82 %</td> </tr> <tr> <td>Status</td> <td>Great</td> </tr> <tr> <td>Test Date</td> <td>07.06.61</td> </tr> </tbody> </table>	Battery Test		Voltage	11.99 V	Rating	325 CCA	Current	301 CCA	Internal resistance	9.00 mΩ	State of Charge	19 %	State of Health	82 %	Status	Great	Test Date	07.06.61	<table border="1"> <thead> <tr> <th colspan="2">Charging System Test at 2000 rpm</th> </tr> </thead> <tbody> <tr> <td>Voltage</td> <td>13.81 V</td> </tr> <tr> <td>Status</td> <td>Normal</td> </tr> <tr> <th colspan="2">Start System Test</th> </tr> <tr> <td>Start Voltage</td> <td>8.98 V</td> </tr> <tr> <td>Status</td> <td>Normal</td> </tr> <tr> <th colspan="2">Max. Load Test at 2000 rpm</th> </tr> <tr> <td>Max. Load Voltage</td> <td>13.67 V</td> </tr> <tr> <td>Status</td> <td>Normal</td> </tr> </tbody> </table>	Charging System Test at 2000 rpm		Voltage	13.81 V	Status	Normal	Start System Test		Start Voltage	8.98 V	Status	Normal	Max. Load Test at 2000 rpm		Max. Load Voltage	13.67 V	Status	Normal

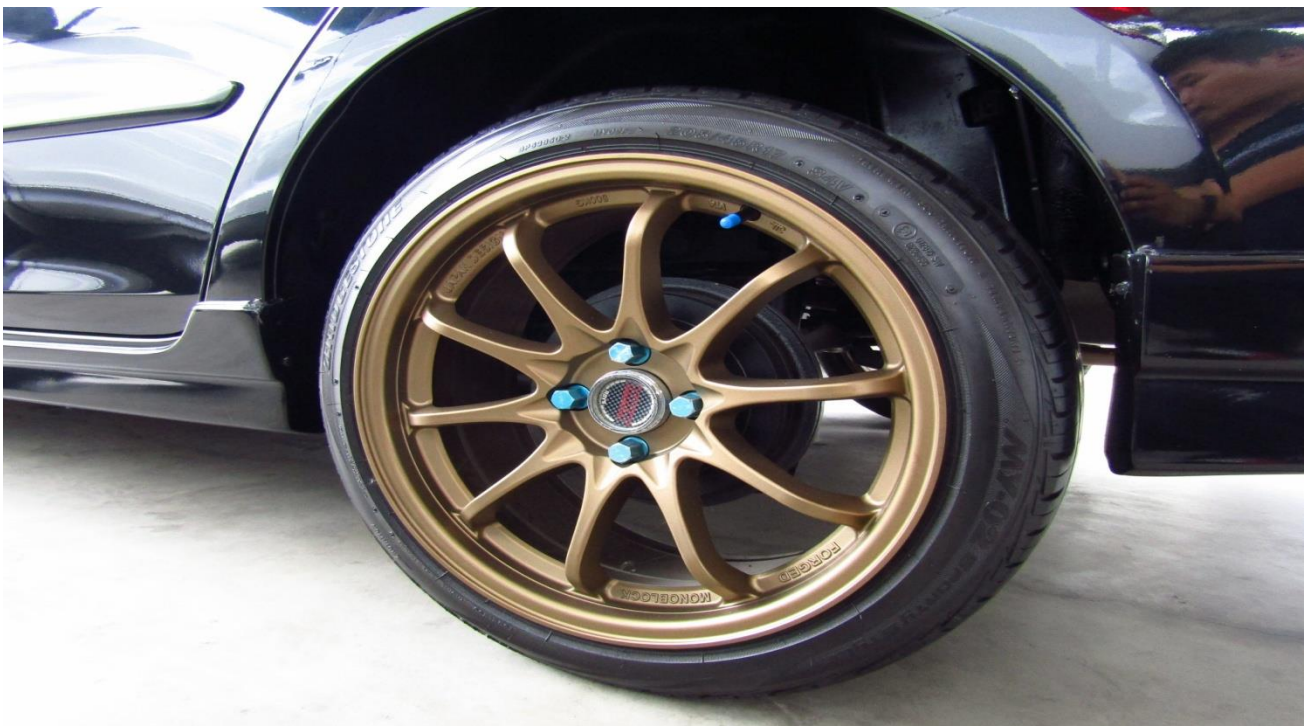
ภาพโดยรวมของยาง ล้อ และ เบรค - Tyres, Wheels & Brakes Visual Details:

สภาพยางรถยนต์, สปีดคาร์ท/ปี ผลิต Tyres Appearance, Year	0516
 	สภาพล้อ,ฝาครอบล้อ Wheel Rims Appearance	สภาพดีตามอายุการใช้งาน
 	ล้อ และยางอะไหล่ Spare Tyre & Rim	มีประจำรถ
 	คาลิปเปอร์เบรค และท่อน้ำมัน Brake Hose Callipers & Pipes	สภาพปกติไม่พบการรั่วซึม
 	ผ้าดิสเบรค (หน้า/หลัง) Brake Pads (Front/Rear)	สภาพดีตามอายุการใช้งาน
 	จานดิสเบรค(หน้า/หลัง) Brake Discs (Front/Rear)	ควรเจียจานเบรคครั้งต่อไปที่เปลี่ยนผ้าเบรค
 	ดรัมเบรคล้อหลัง Brakes and Drums any No Leakage	สภาพดีตามอายุการใช้งาน
 	การทำงานของเบรคมือ Park Brake function	ระบบการทำงานปกติ
 	คำแนะนำอื่นๆ Other	N/A
