Vehicle Inspection Report

สรุปผลการตรวจสอบ (Inspection Summary)

ยี่ห้อ/รุ่น (Make/Model): HONDA ACCORD	วันที่ตรวจสอบรถยนต์ (Date of Inspection): 29.9.60
เลขตัวถัง (VIN): MRHCR164ODP103549	เลขคำขอบริการ (Job No.) : I017/081-007
เลขเครื่องยนต์ (Engine No.): R20Z31103559	Vehicle Picture:
ปีผลิต (Build Date): 2013	 
สี (Color): เทา	
เลขไมล์ (Mileage): 159675	
เลขทะเบียน (No. Plate): 2กฏ 9762	
ทะเบียนหมดอายุ (Registration Expiry): 5 ก.ค 61	
ชื่อลูกค้า Customer Name: REGENT HOME CAR	
ที่อยู่ (Address):	
โทรศัพท์ (Tel):	
สถานที่ตรวจสอบรถ (Inspection Place): REGENT HOME CAR

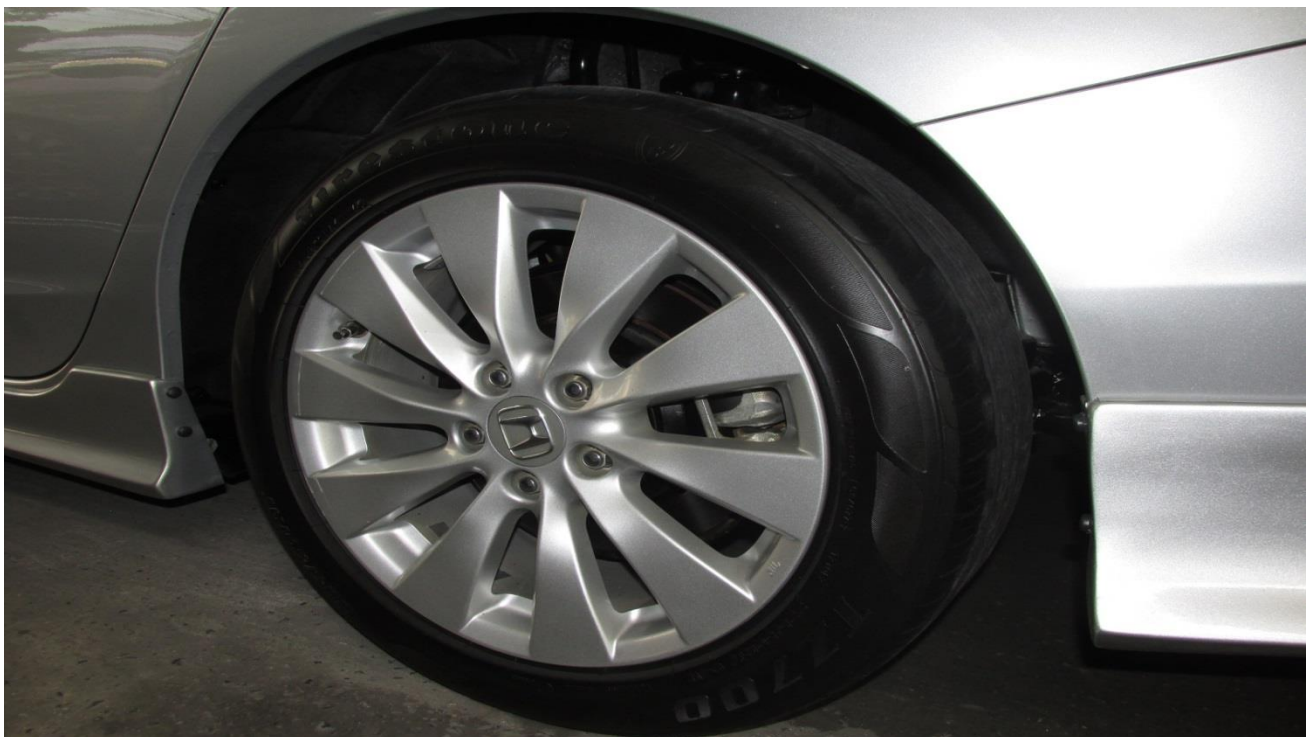
ภาพโดยรวมของยาง ล้อ และ เบรค - Tyres, Wheels & Brakes Visual Details:

จานเบรค Brake Discs (Front/Rear)	ควรเจียจานเบรคครั้งต่อไปที่เปลี่ยนผ้าเบรค
