I021/0036-41

Oct 26, 2021

SUZUKI SWIFT 1.2 GL MAX EDITION

Vehicle Inspection Report สรุปผลการตรวจสภาพรถ (Inspection Summary)

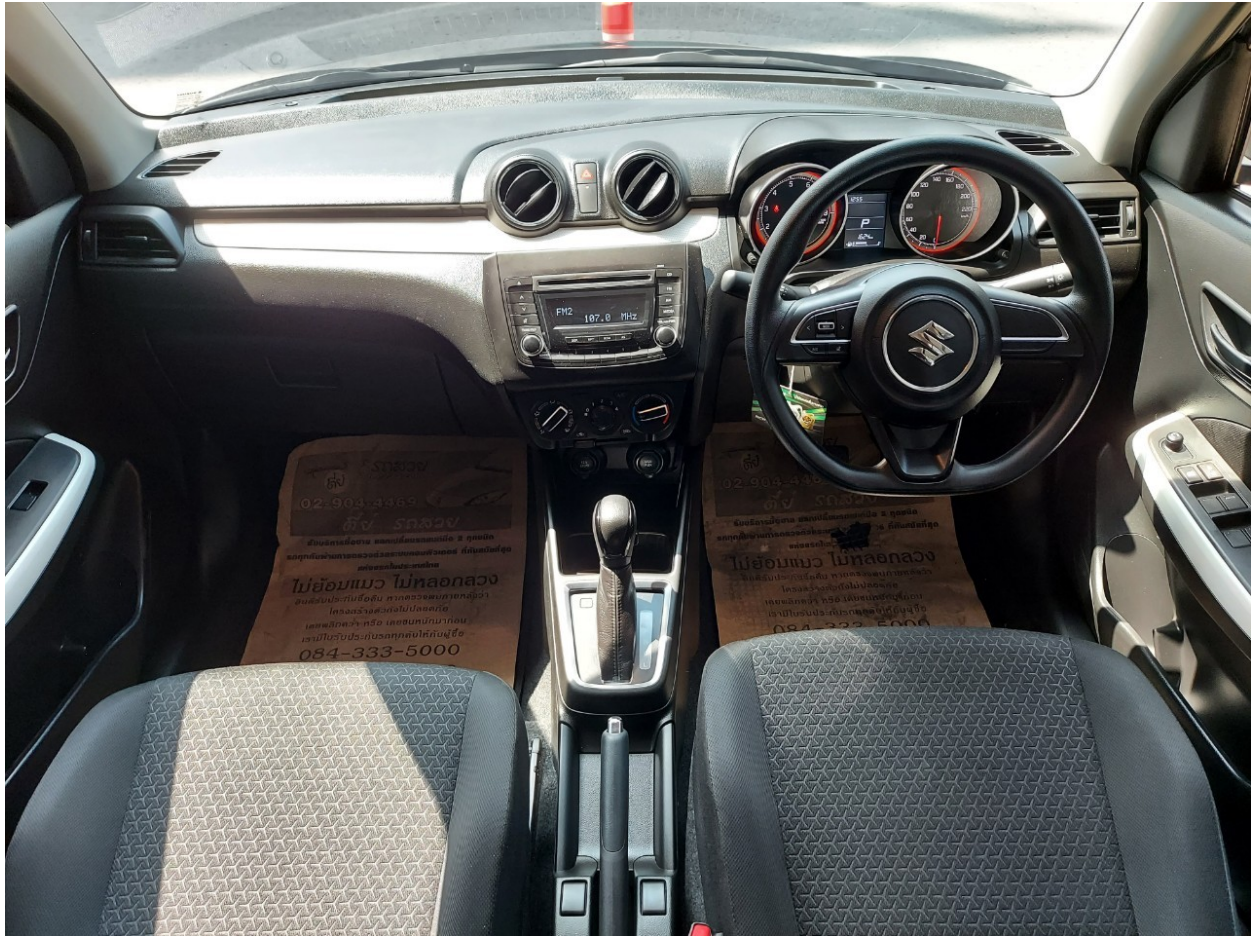
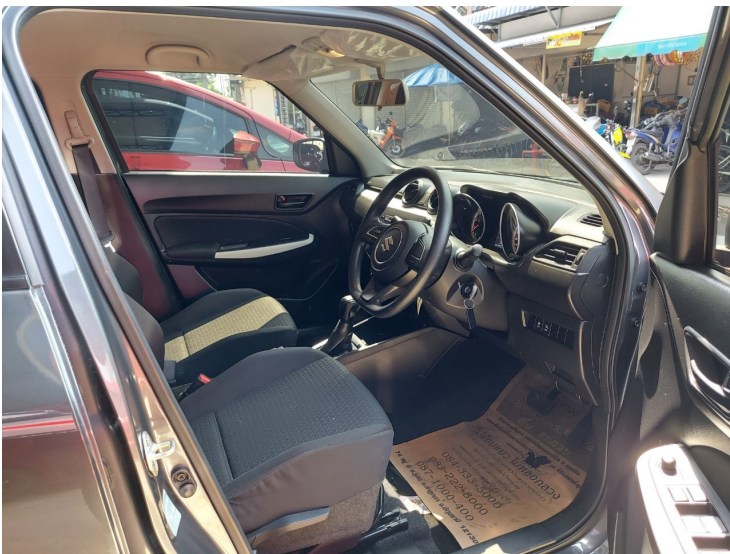
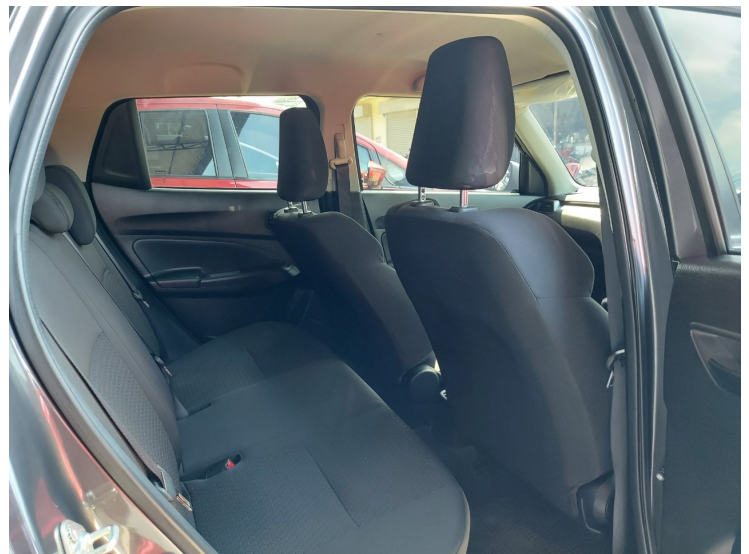
ภาพภายใน

รถสภาพดี โครงสร้างไม่เคยมีอุบัติเหตุ ไม่เคยจมน้ำและไฟไหม้

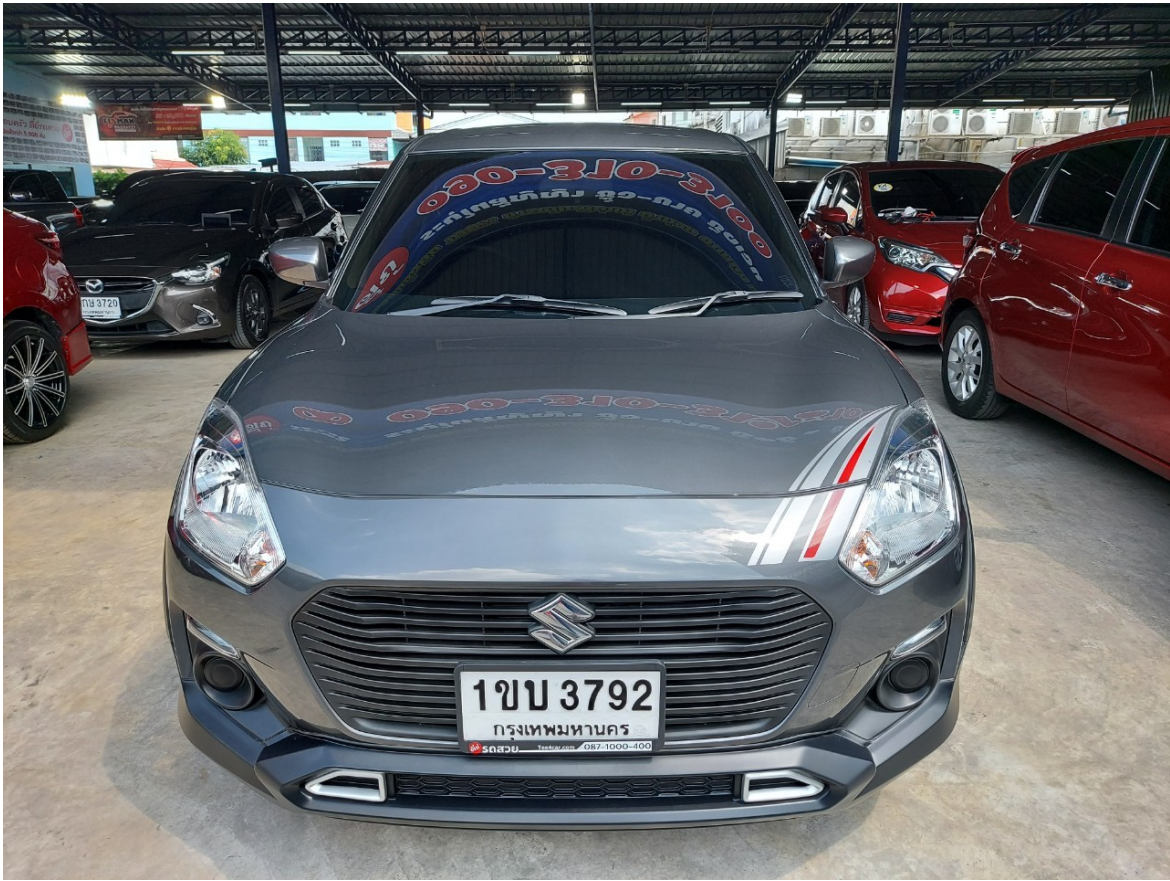
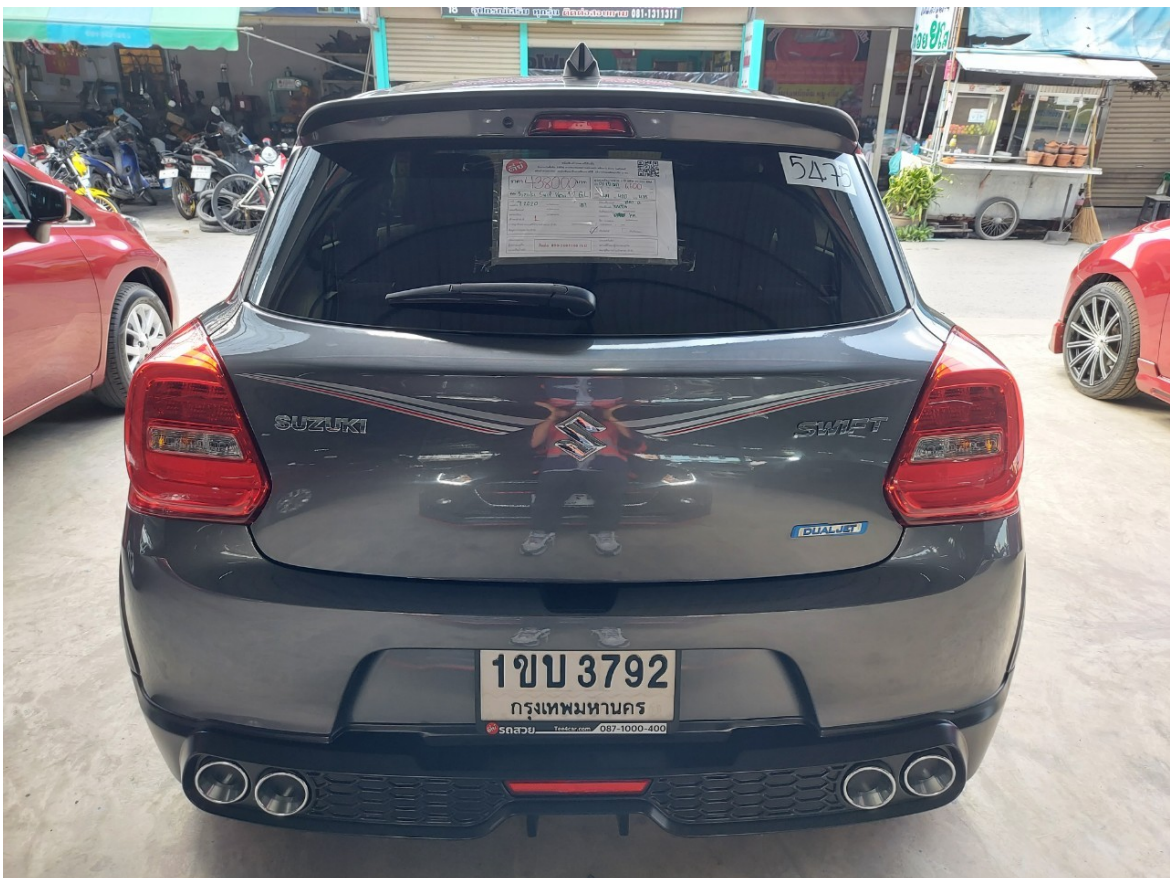
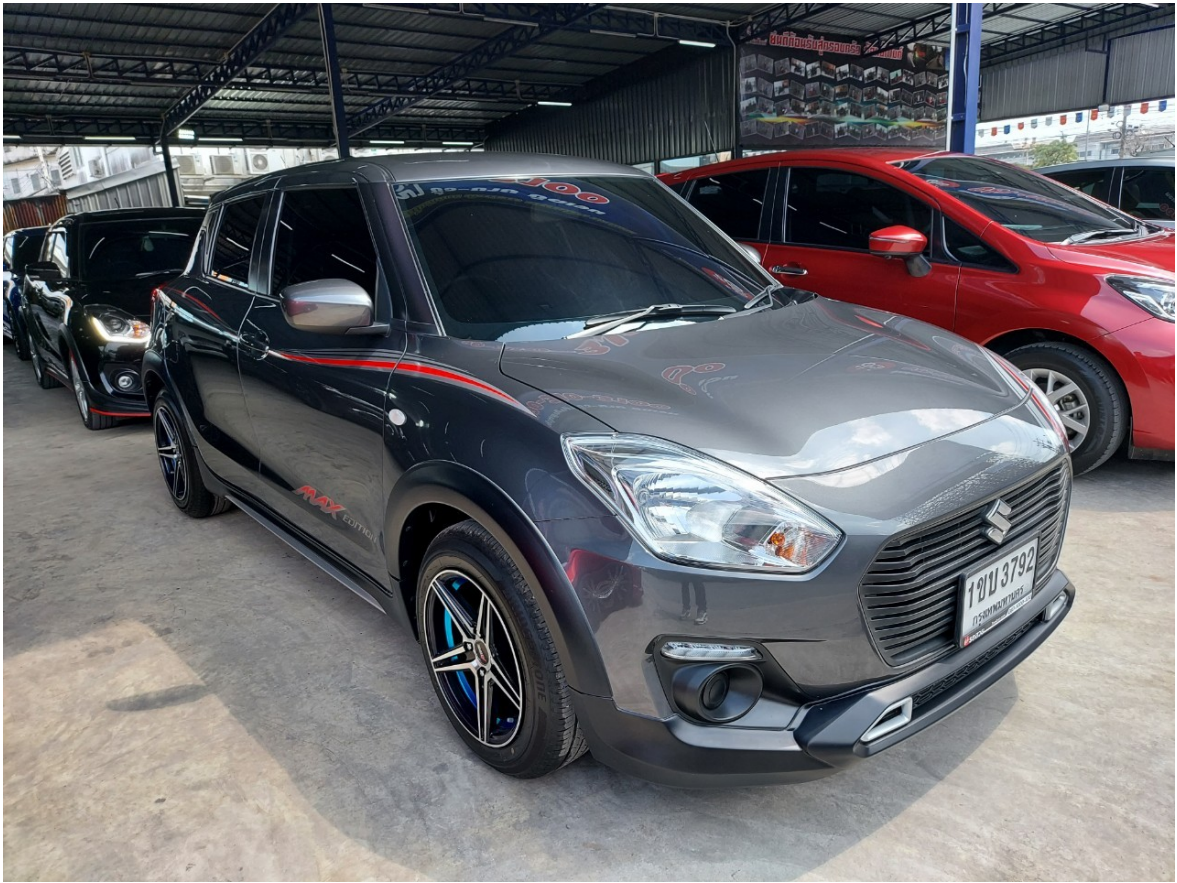
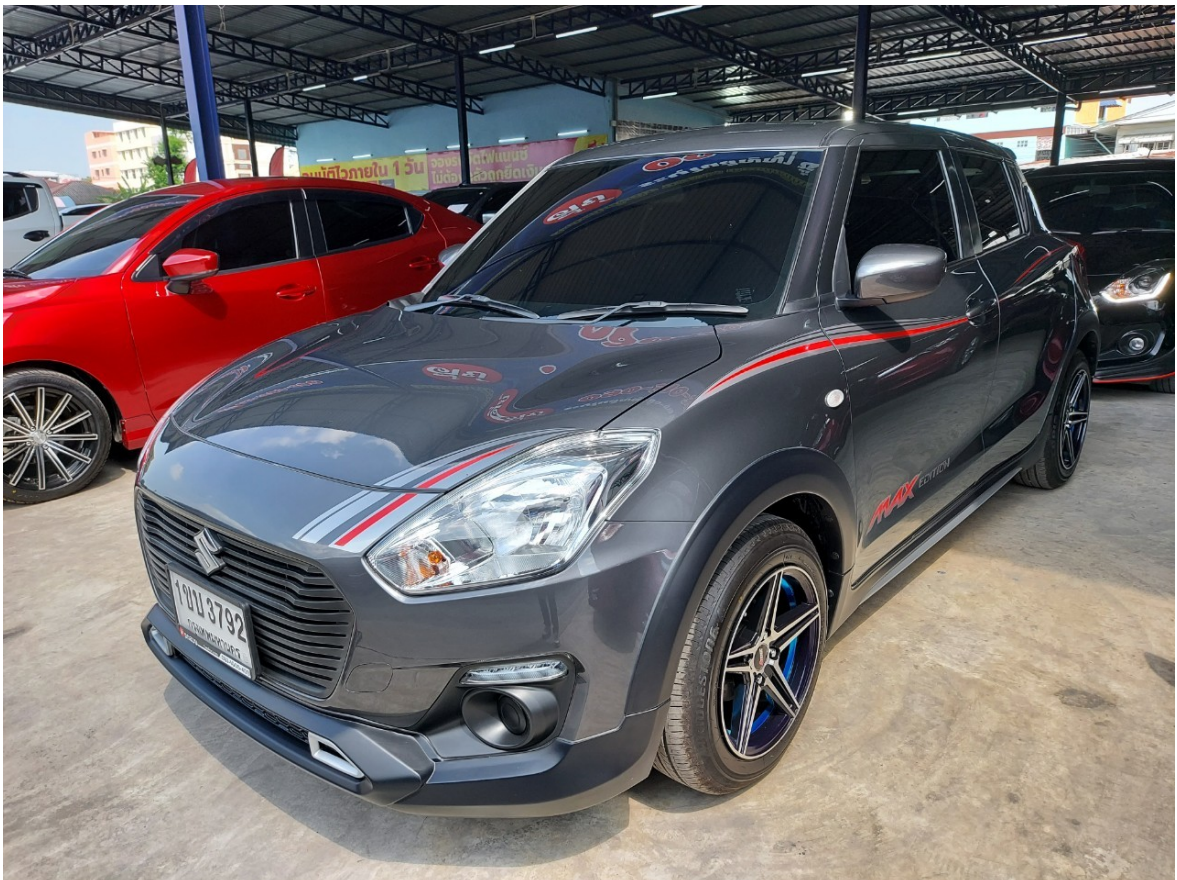
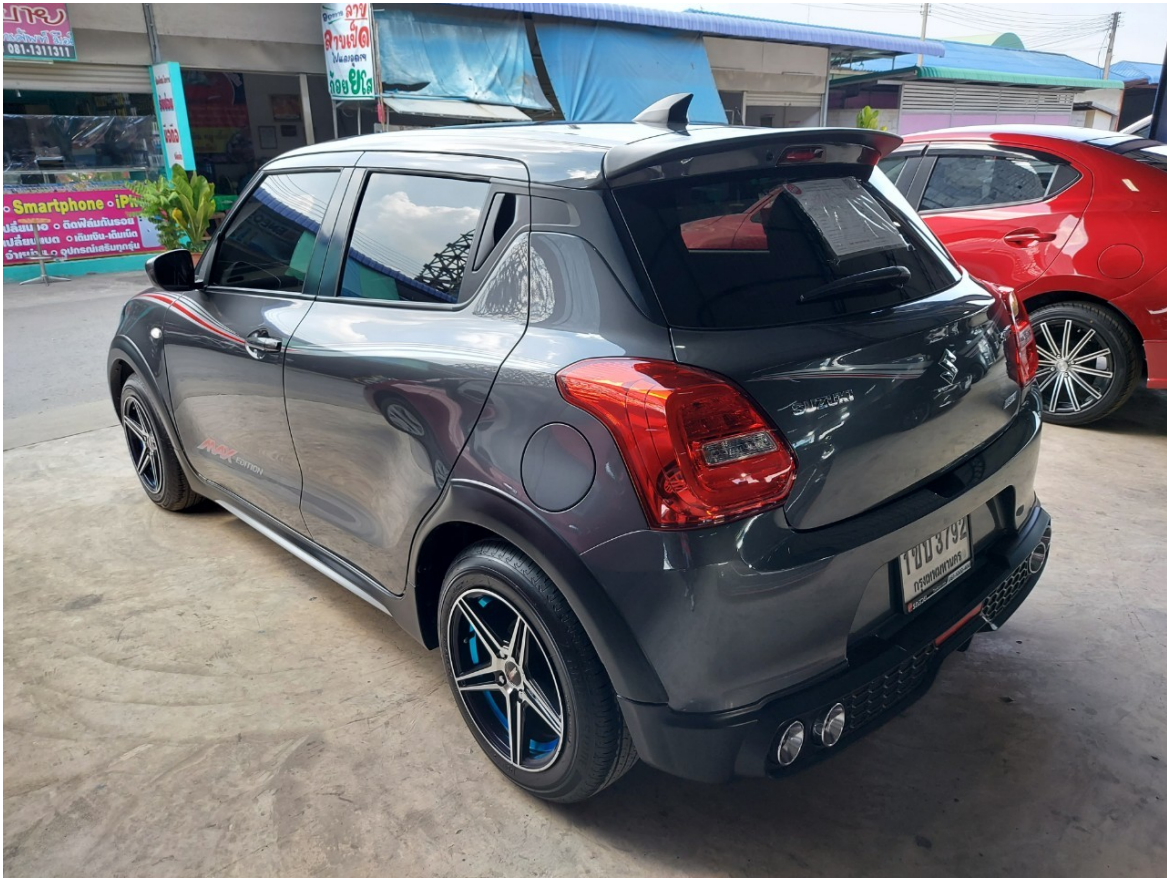
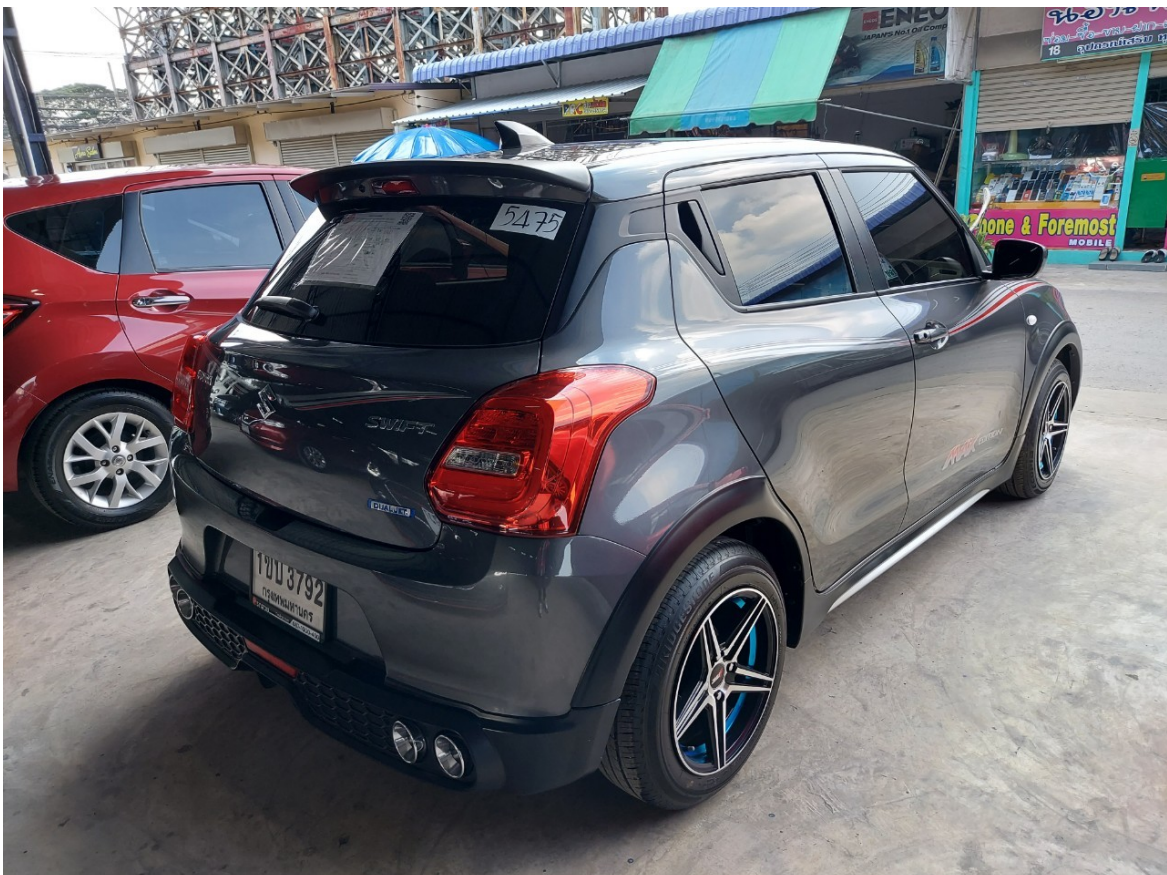
ภาพภายนอก

รถสภาพดี โครงสร้างไม่เคยมีอุบัติเหตุ ไม่เคยจมน้ำและไฟไหม้
