I023/0249-94

Toyota Corolla Altis 1.8 Hybrid Premium

Mar 5, 2024

# Vehicle Inspection Report

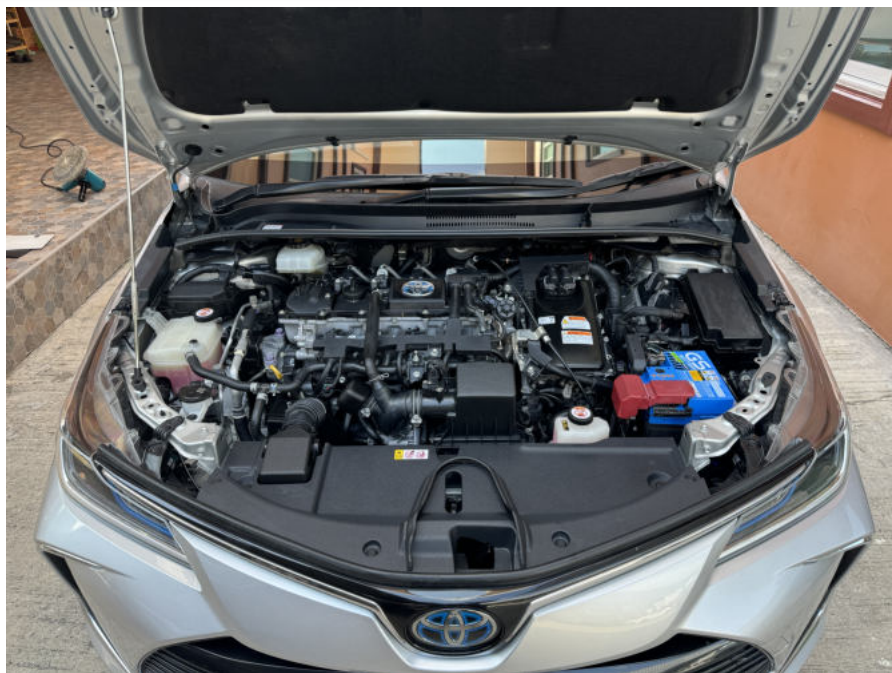
### ภาพห้องเครื่อง

Voltage	12.23	V
Rating	300	CCA
Current	117	CCA
Internal resistance	23.21	mΩ
State of Charge	43	%
State of Health	21	%
Status	REPLACE

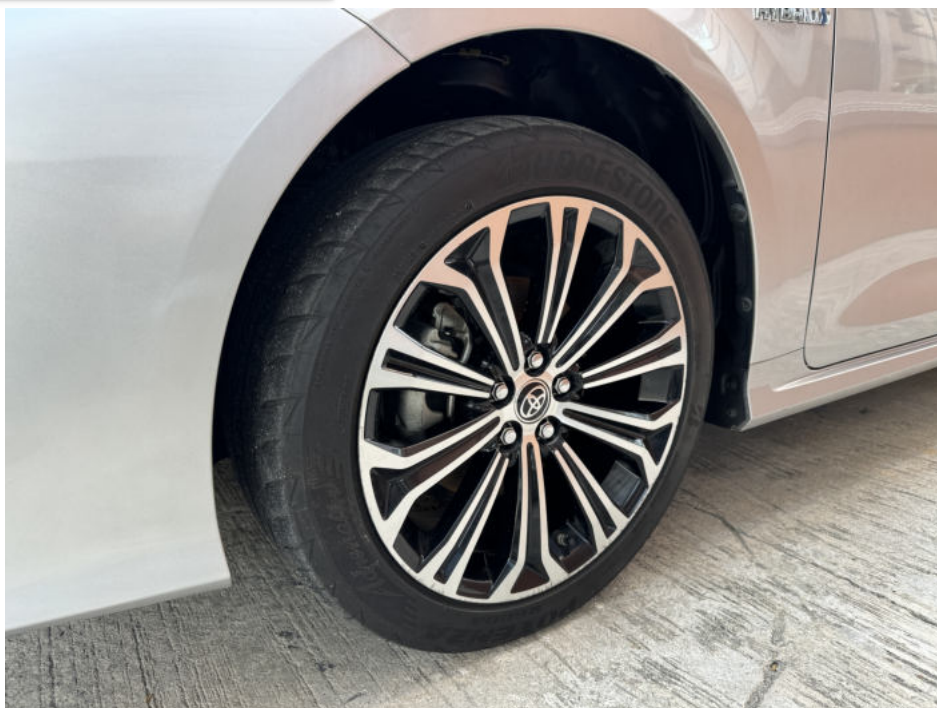
### ขอบยาง ล้อ

04/23
