# Vehicle Inspection Report

## สรุปผลการตรวจสอบ (Inspection Summary)

ยี่ห้อ/รุ่น (Brand/Model): NISSAN X-TRAIL 2.5 4WD	วันที่ตรวจสอบรถยนต์ (Date of Inspection): 27-04-64
หมายเลขตัวถัง (VIN): MNTJBNT32Z0001793	เลขคำขอบริการ (Job No.) : I021/0017-10
หมายเลขเครื่องยนต์ (Engine No.): QR25-265059L	Vehicle Picture:

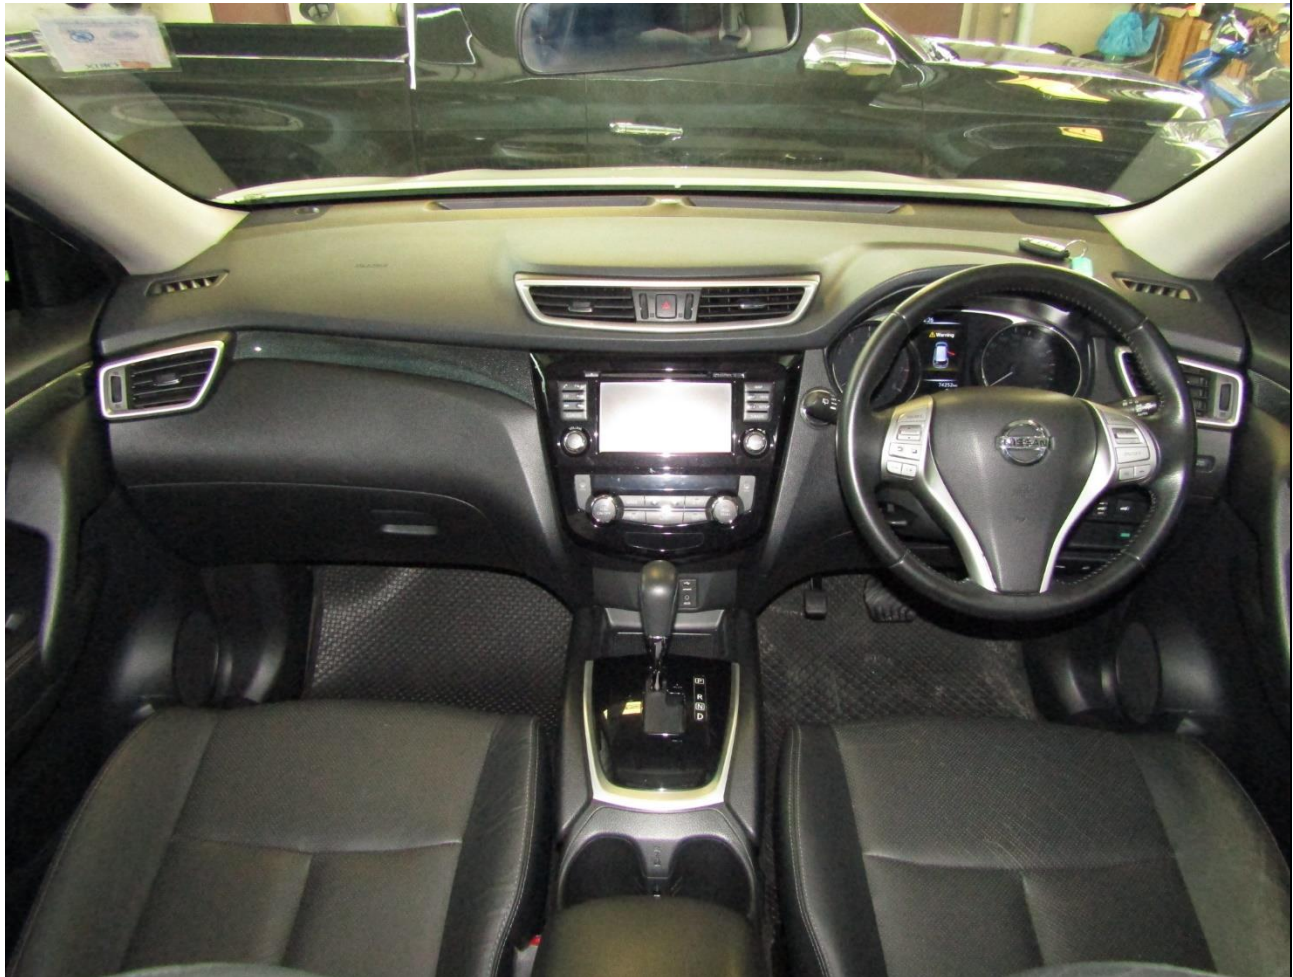
### ภาพภายในด้านหน้า หลัง และ จุดบกพร่อง - Interior Visual Details (Front, Rear and/or Defect):

ที่นั่ง สภาพ Seat Appearance	สภาพตามอายุการใช้งาน
 	การทำงาน การปรับ และการล็อก เบาะ Seat Adjust functional	ทำงานได้ดี
 	สภาพ รางได้เบาะ Seat slide adjust rail	สภาพตามอายุการใช้งาน
 	เข็มขัดนิรภัย Seat Belts	สภาพตามอายุการใช้งาน
 	อื่นๆเพิ่มเติม Others	N/A
