INSPECTION
BY ONE2CARVehicle Inspection Report
สรุปผลการตรวจสภาพรถ (Inspection Summary)one2car.com
THAILAND'S NO.1 CAR SITE

I024/0079-13

Toyota Camry 2.0 G Extremo

Apr 19, 2024

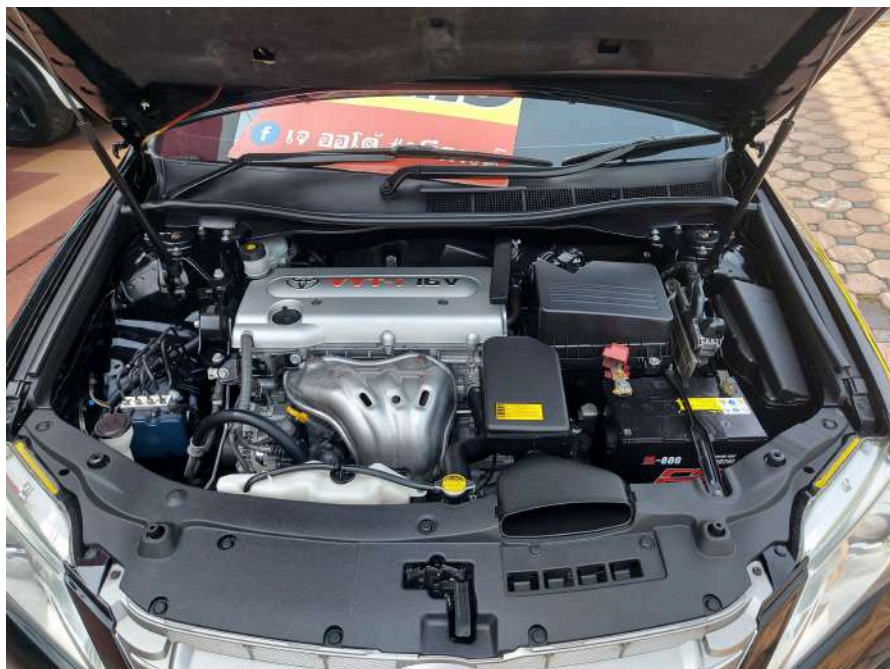
ภาพห้องเครื่อง

Voltage	12.59	V
Rating	550	CCA
Current	344	CCA
Internal resistance	8.13	mΩ
State of Charge	79	%
State of Health	39	%
Status	REPLACE

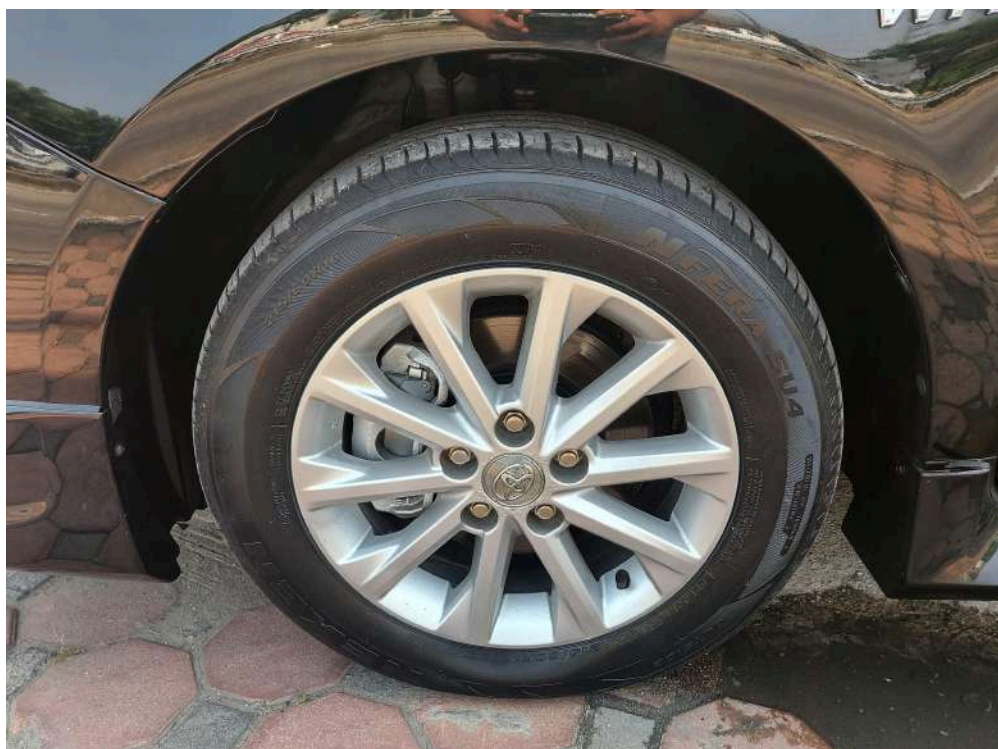
ขอบยาง ล้อ

39/21
