# Vehicle Inspection Report

| ยี่ห้อ/รุ่น (Brand/Model): TOYOTA CAMRY 2.5 G AT | วันที่ตรวจสอบรถยนต์ (Date of Inspection): 24-08-61 |
| หมายเลขตัวถัง (VIN): MR053AK5004000508 | เลขคำขอบริการ (Job No.): I018/099-075 |

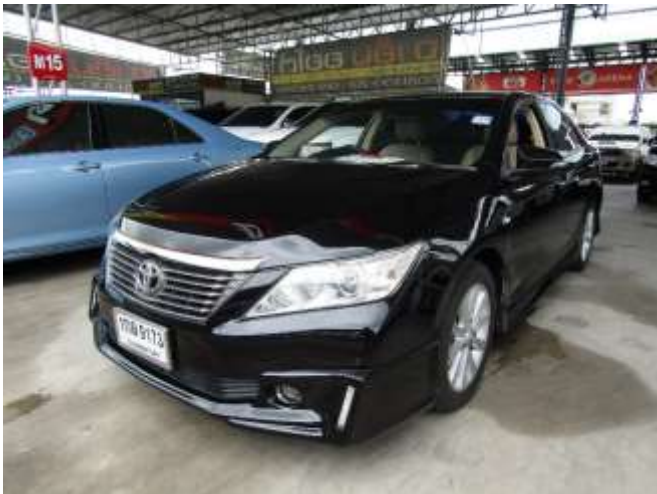
| <p>ข้อคิดเห็นทั่วไป (General Comments):</p> <p>รถสภาพดี เคยอุบัติเหตุแต่ไม่ทำให้โครงสร้างรถมีปัญหาความปลอดภัย ไม่เคยจมน้ำและไฟไหม้</p> |

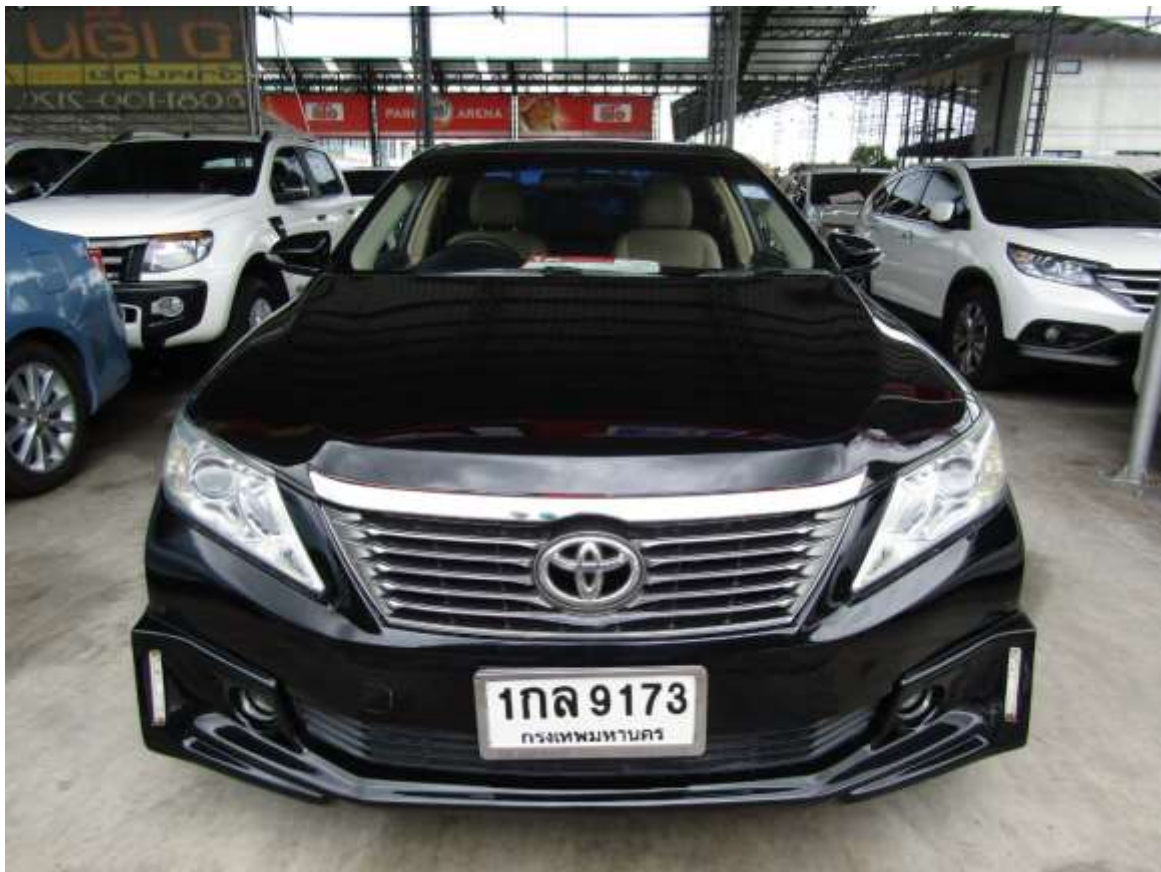
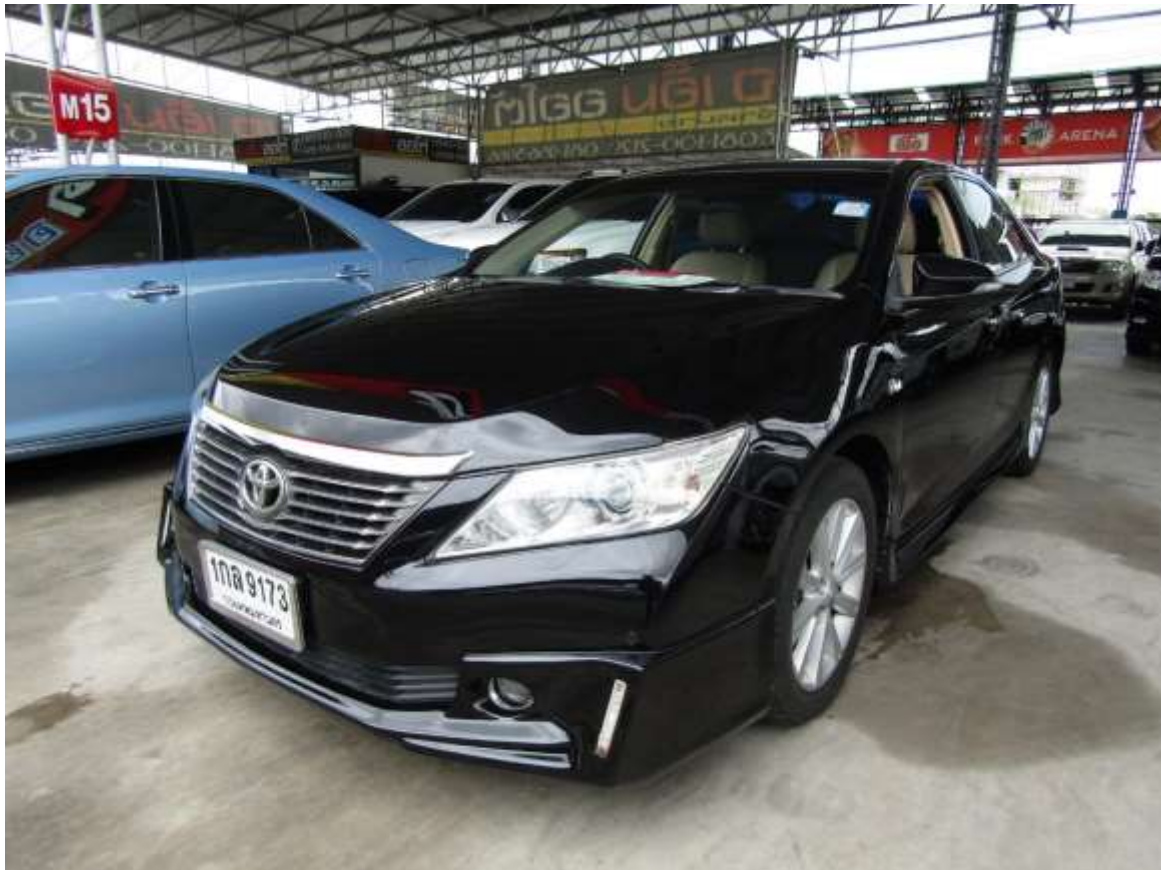
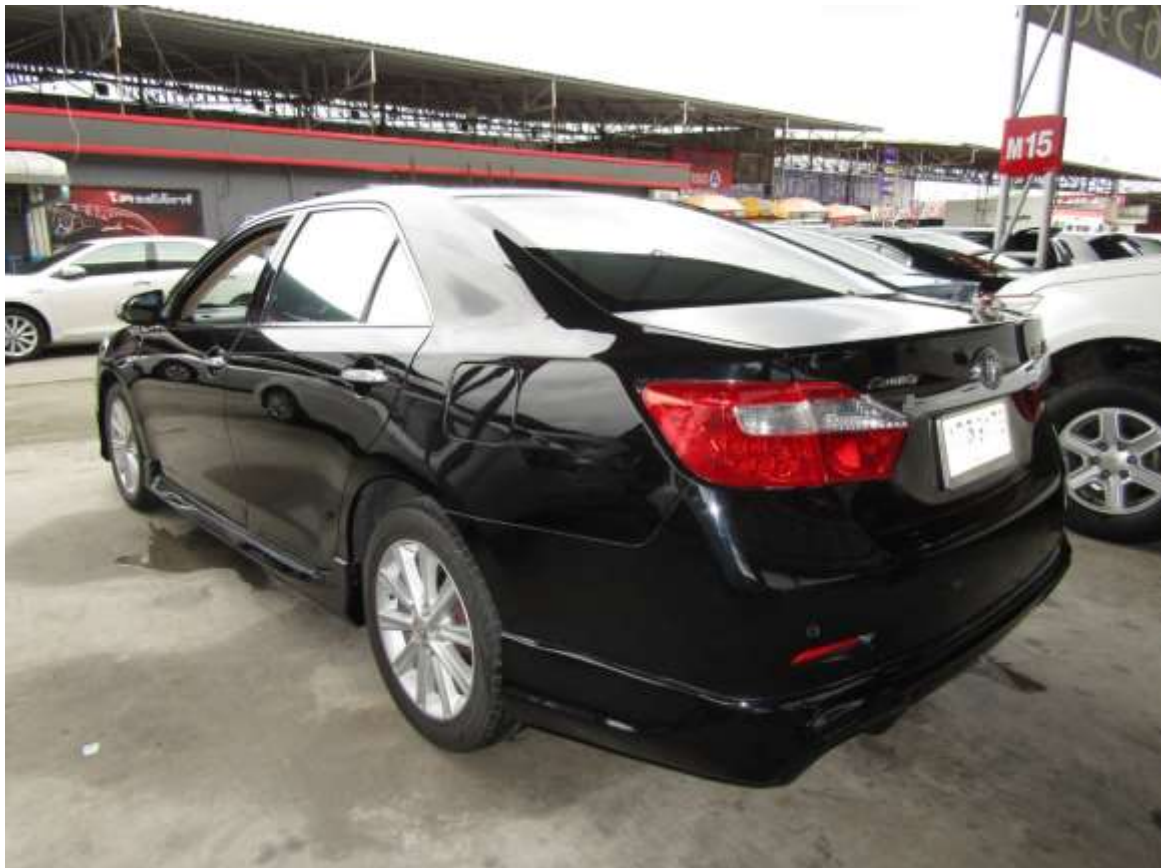
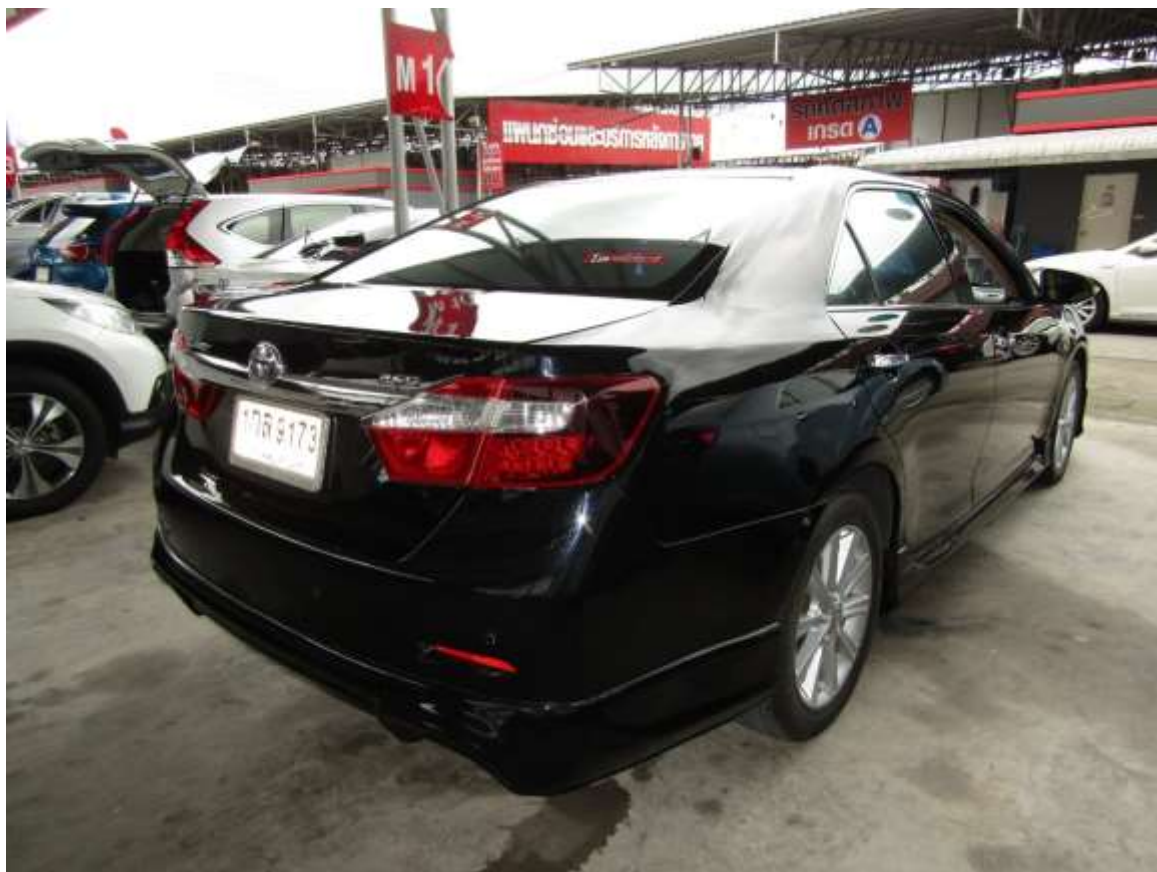
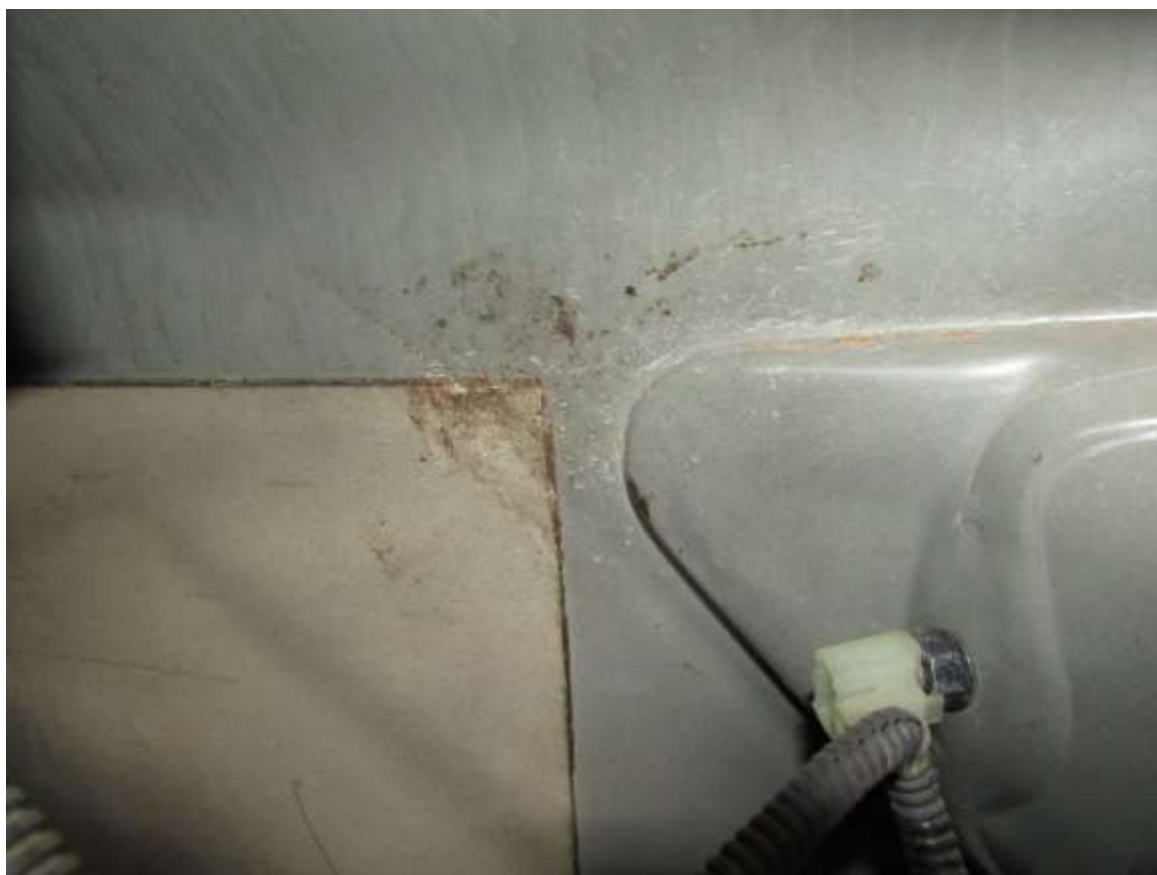
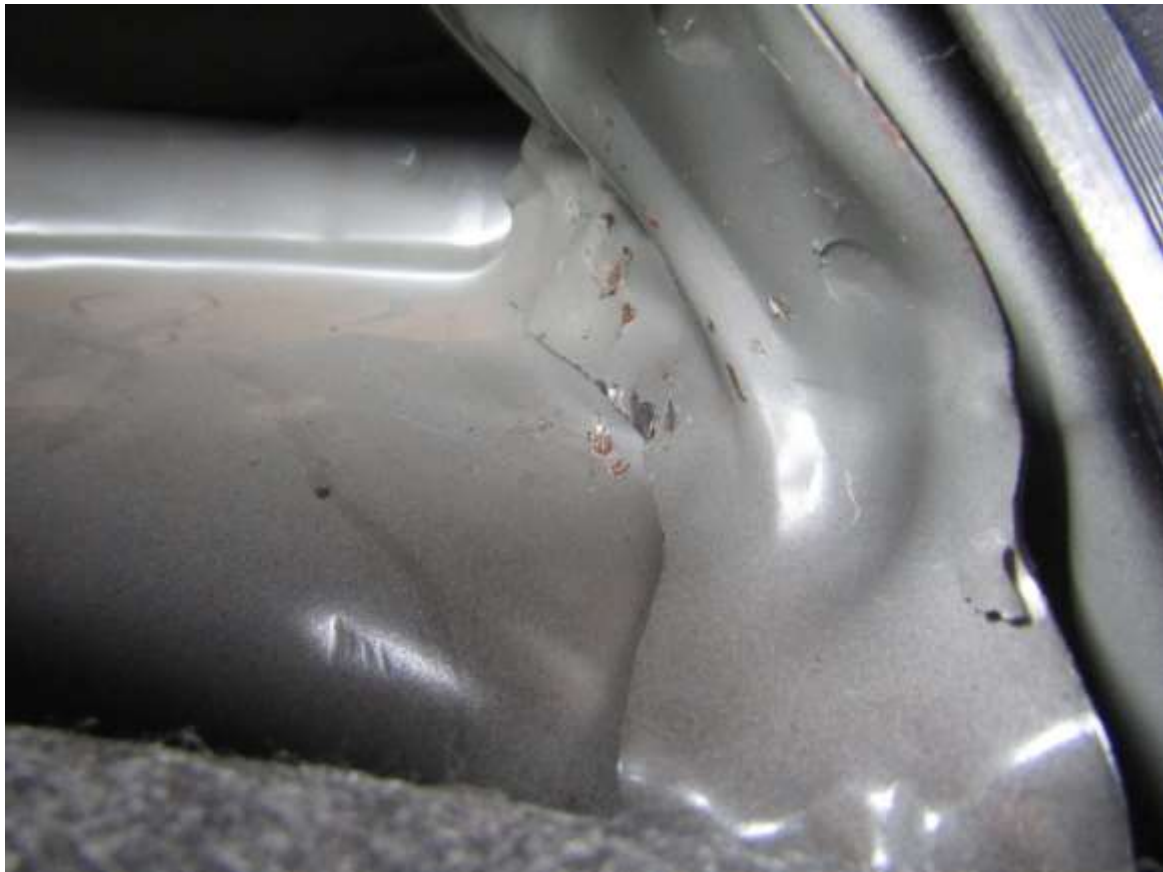
### ภาพภายนอก - Exterior Visual Details:

| | แก้มบังโคลนหลังขวา<br>Rear Right Wing | สภาพดี (ด้านในมีการแก้ไขและทำสี) |

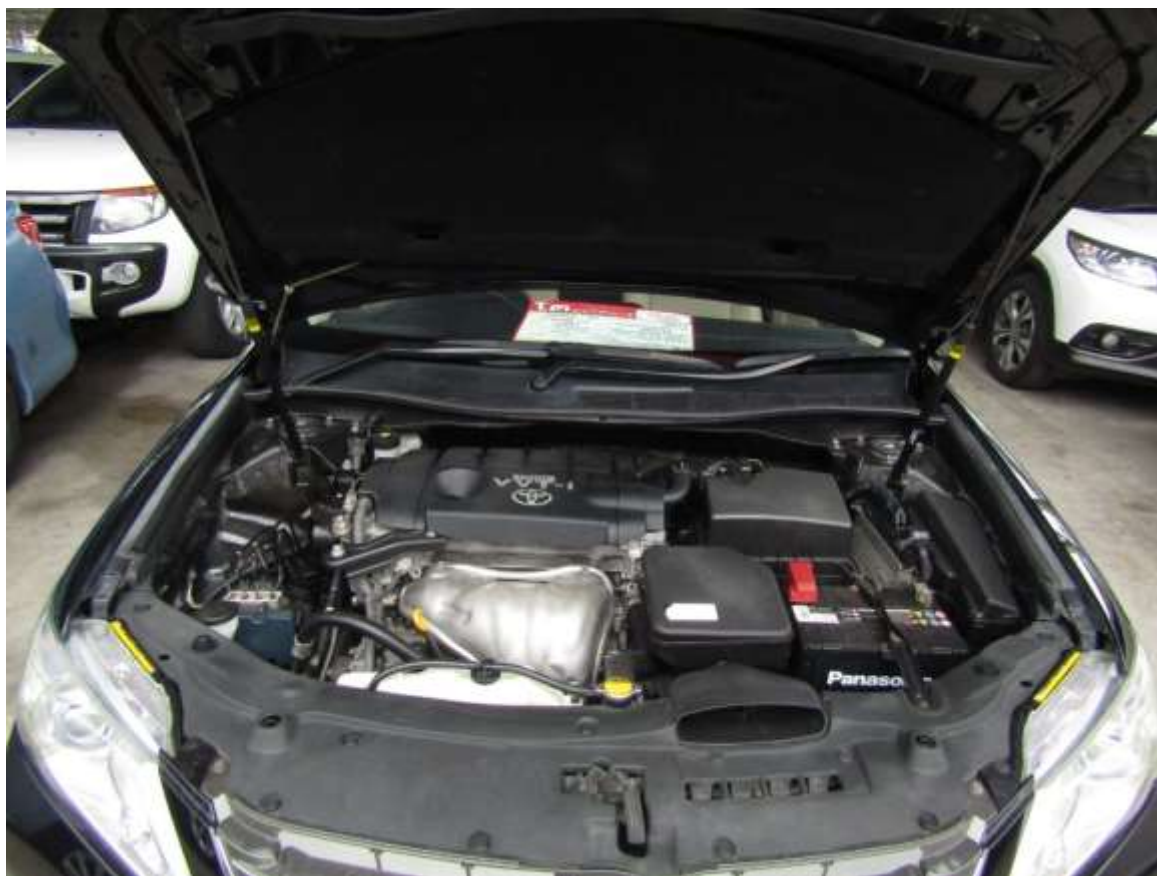
ภาพห้องเครื่อง - Engine Bay Visual Details:

| | | State of Charge | 57 % |
| | | State of Health | 28 % |
| | | Status | Replace |

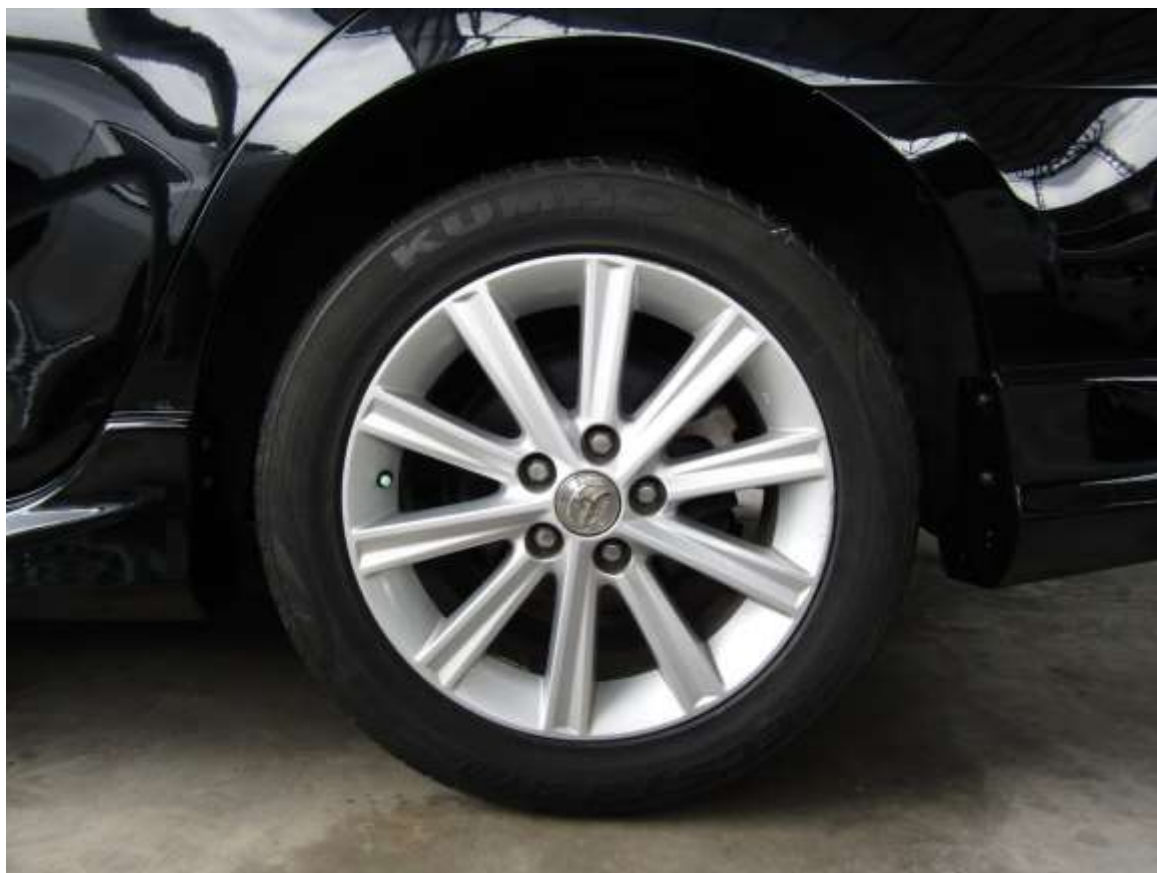
ภาพโดยรวมของยาง ล้อ และ เบรค - Tyres, Wheels & Brakes Visual Details:

| | จานดิสเบรค<br>Brake Discs (Front/Rear) | ควรเจียจานเบรคครั้งต่อไปที่เปลี่ยนผ้าเบรค |

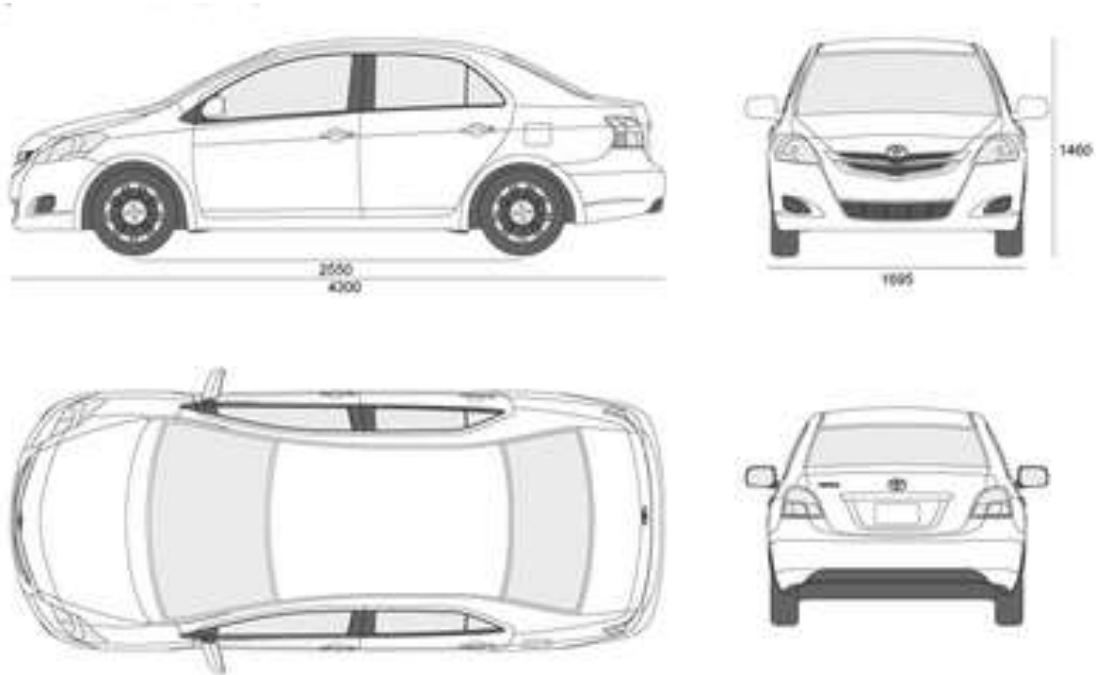
ความหนาสีรอบรถเก๋ง 3,4 และ 5 ประตู -Paint Thickness on 3,4 and 5 door car:

| ชิ้นส่วนยานยนต์ | ความหนาสี Paint Thickness (µm) | | | |
|---|---|---|---|---|
| Front Wing (LH) | 325 | 415 | 294 | 345 |
| Rear Door (LH) | 413 | 335 | 315 | 354 |

| ชิ้นส่วนยานยนต์ | ความหนาสี Paint Thickness (µm) | | | |
|---|---|---|---|---|
| Rear Wing (RH) | 284 | 260 | 510 | 351 |
| Bonnet | 516 | 512 | 540 | 523 |
| Boot/Tail Gate | 559 | 222 | 265 | 349 |
