# Vehicle Inspection Report

ยี่ห้อ/รุ่น (Brand/Model): MERCEDES BENZ GLC 250 D 4MATIC	วันที่ตรวจสอบรถยนต์ (Date of Inspection): 19-04-62
หมายเลขตัวถัง (VIN): WDC2539092F014900	เลขคำขอบริการ (Job No.): I019/009-019
หมายเลขเครื่องยนต์ (Engine No.): 65192133089317	Vehicle Picture:  
ปีที่ผลิต (Build Date): 2015	
สีรถ (Color): เทา	
ระยะการใช้งาน(Mileage): 64,106 ก.ม	
หมายเลขทะเบียน (No. Plate): 6กฉ 9881	
วันครบกำหนดชำระภาษี (Registration Expiry): 16 ธ.ค.63	
ชื่อลูกค้า (Customer Name): รดเศรษฐี	
ที่อยู่(Address): ถ.พระราม9	
โทรศัพท์ (Tel):	
สถานที่ตรวจสอบรถ (Inspection Place): รดเศรษฐี

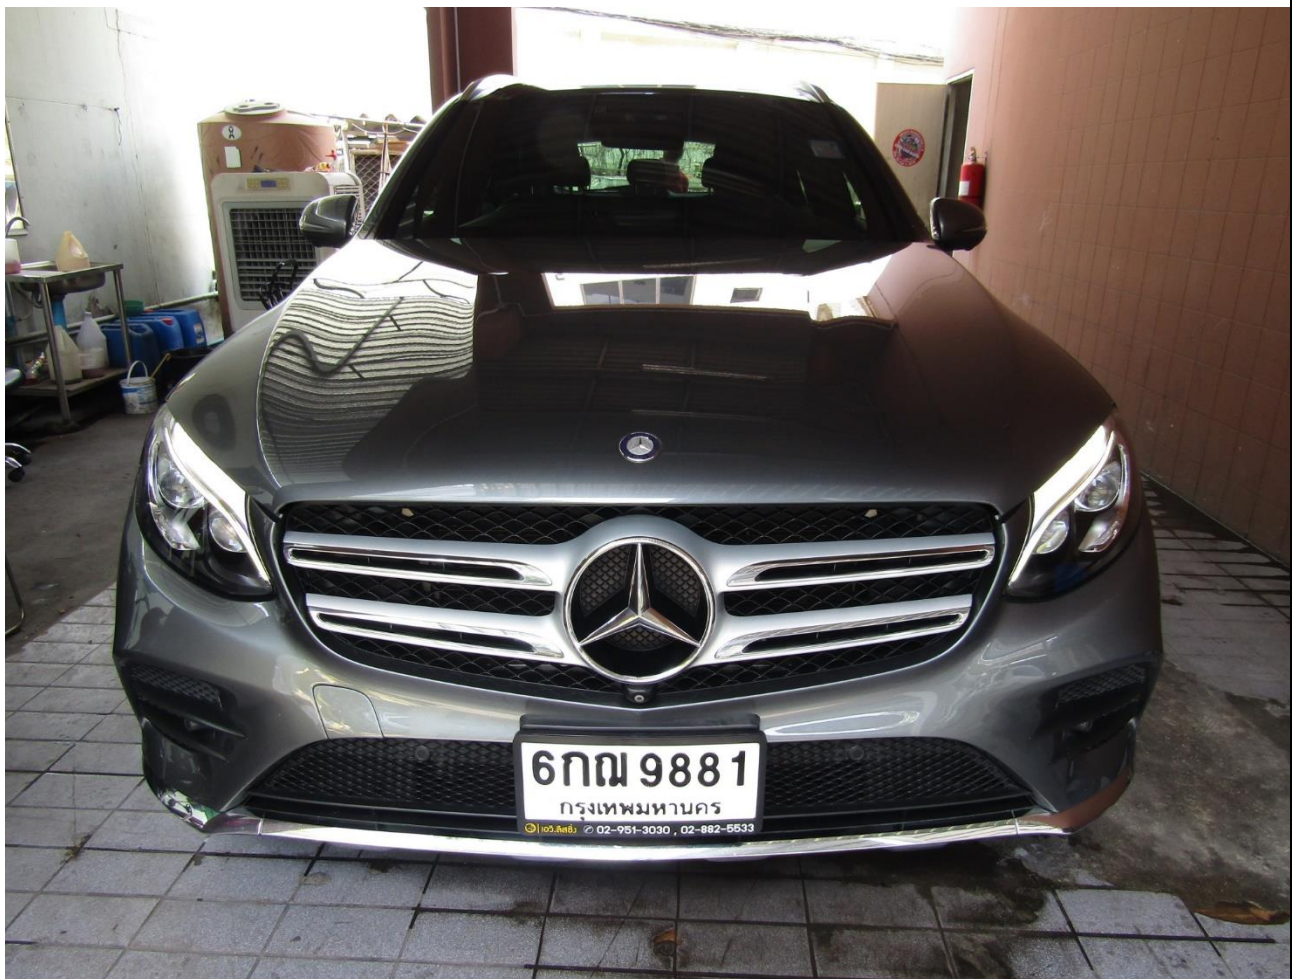
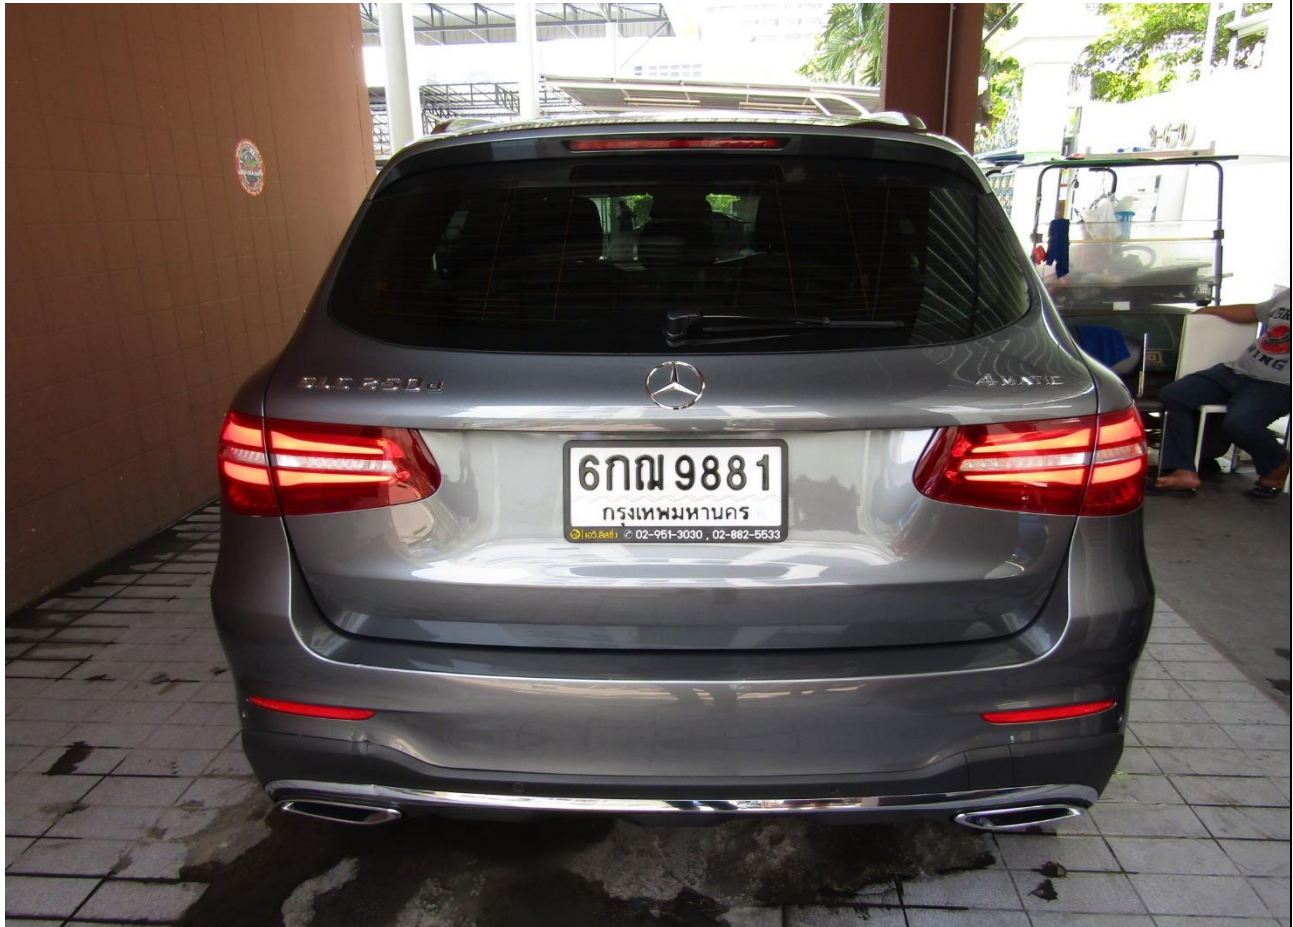
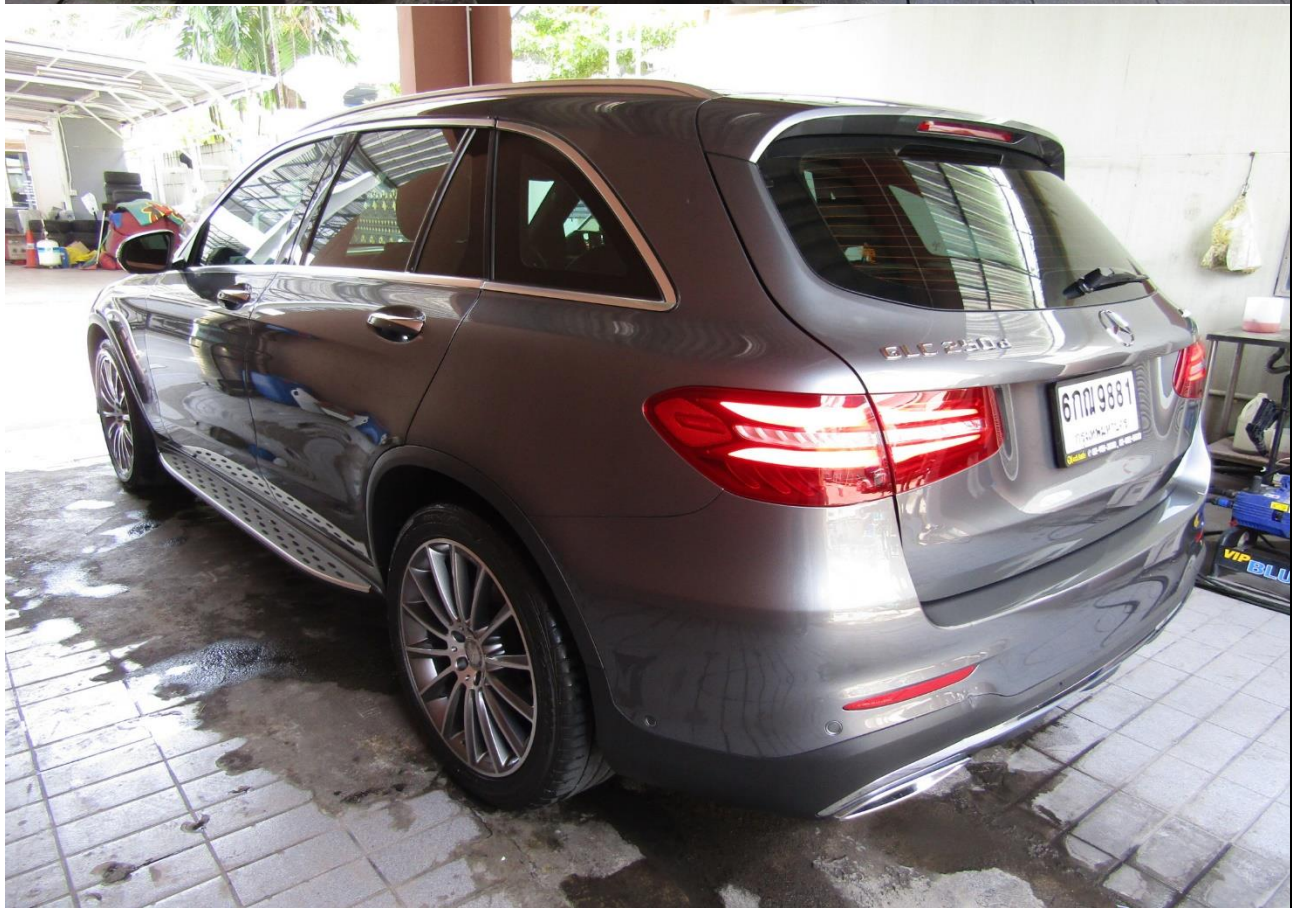
### ภาพภายนอก - Exterior Visual Detail

**ข้อคิดเห็นทั่วไป (General Comments):**  
 รถภายนอกสภาพดี \*\* แก้มบังโคลนหน้าซ้ายมีรอยจัดซ่อม กันชนหลังมีรอยครูด \*\*\*

แก้มบังโคลนหน้าซ้าย Front Left Wing	มีรอยการขัดซ่อม

กันชนหลัง Rear Bumper	มีรอยครูด

อื่นๆเพิ่มเติม Others	ตรวจสอบพบความผิดปกติที่บริเวณหัวใช้คหน้าซ้าย(รอยขีดไม่เหมือนกับข้างขวา)

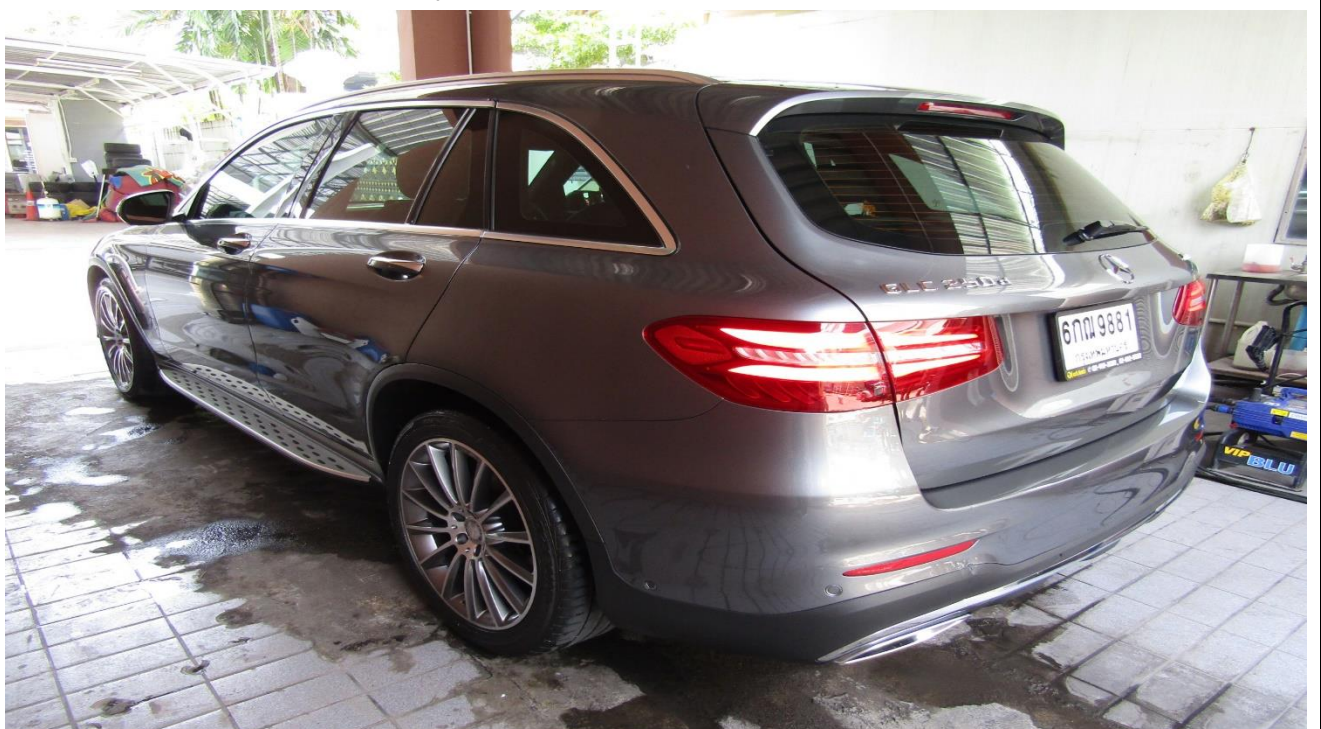
### ภาพโดยรวมของยาง ล้อ และ เบรค - Tyres, Wheels & Brakes Visual Details

สภาพยางรถยนต์, สปีดาร์/ปี ผลิต Tyres Appearance, Year	0615 ยางเริ่มเสื่อมสภาพ
 	สภาพล้อ, ฝาครอบล้อ Wheel Rims Appearance	สภาพดีตามอายุการใช้งาน
 	ล้อ และยางอะไหล่ Spare Tyre & Rim	มีประจำรถ
 	คาลิปเปอร์เบรค และท่อน้ำมัน Brake Hose Callipers & Pipes	สภาพปกติไม่พบการรั่วซึม
 	ผ้าดิสเบรค (หน้า/หลัง) Brake Pads (Front/Rear)	สภาพดีตามอายุการใช้งาน
 	จานดิสเบรค(หน้า/หลัง) Brake Discs (Front/Rear)	ควรเจียจานเบรคครั้งต่อไปที่เปลี่ยนผ้าเบรค
 	ดรัมเบรคล้อหลัง Brakes and Drums any No Leakage	N/A
 	การทำงานของเบรคมือ Park Brake function	ระยะการทำงานปกติ
 	คำแนะนำอื่นๆ Other	N/A

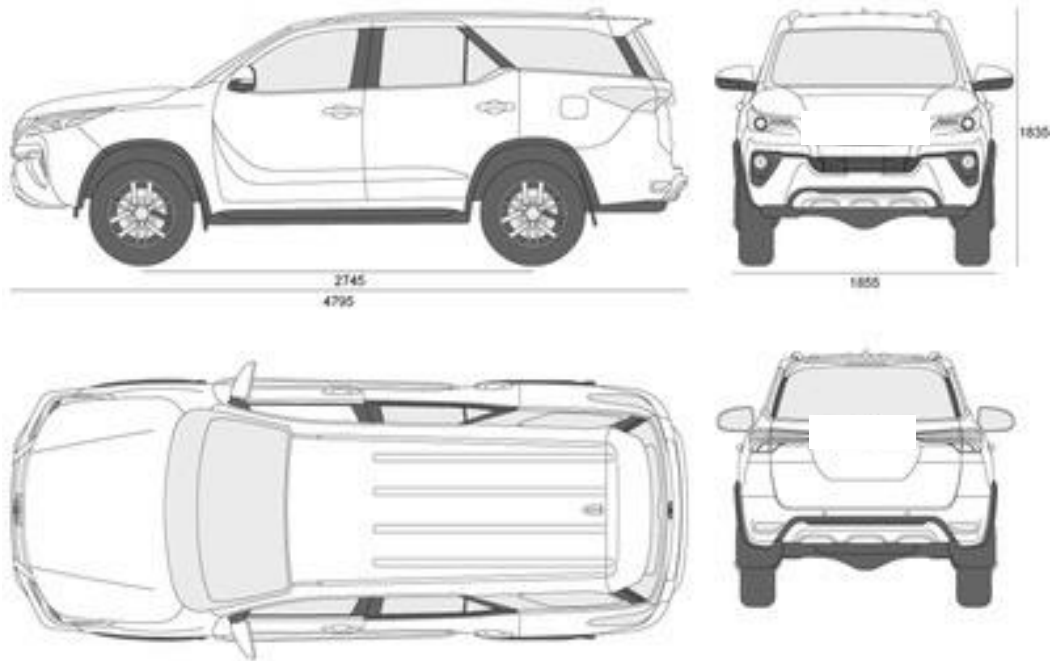
ความหนาสีรถ SUV, MPV - Paint Thickness on SUV, MPV vehicle:

ชิ้นส่วนยานยนต์ (Car Part)	ความหนาสี Paint Thickness (µm)			
	P1	P2	P3	Average
Front Wing (RH)	90	101	115	102
Front Wing (LH)	141	138	155	145
Front Door (RH)	120	116	118	118
Front Door (LH)	128	101	123	117
Rear Door (RH)	137	150	148	145
Rear Door (LH)	113	130	130	124

ชิ้นส่วนยานยนต์ (Car Part)	ความหนาสี Paint Thickness (µm)			
	P1	P2	P3	Average
Rear Wing (RH)	108	107	127	114
Rear Wing (LH)	135	112	114	120
Front Bumper				
Rear Bumper				
Bonnet	96	126	100	107
Roof	98	100	110	103
Boot/Tail Gate	84	87	109	93
