I022/0168-44

MG ZS 1.5 X+ SUV

Nov 28, 2022

## Vehicle Inspection Report สรุปผลการตรวจสภาพรถ (Inspection Summary)

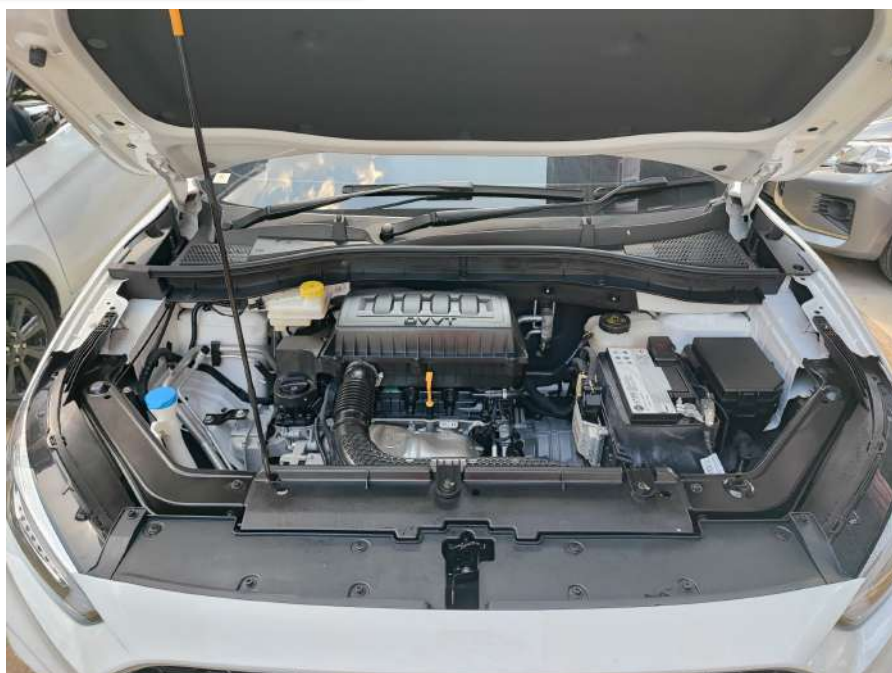
### ภาพห้องเครื่อง

4.1 เครื่องยนต์ไม่พบการรั่วซึม No any leak on engine

4.10 การรั่วไหลของน้ำมัน Fluid Leaks

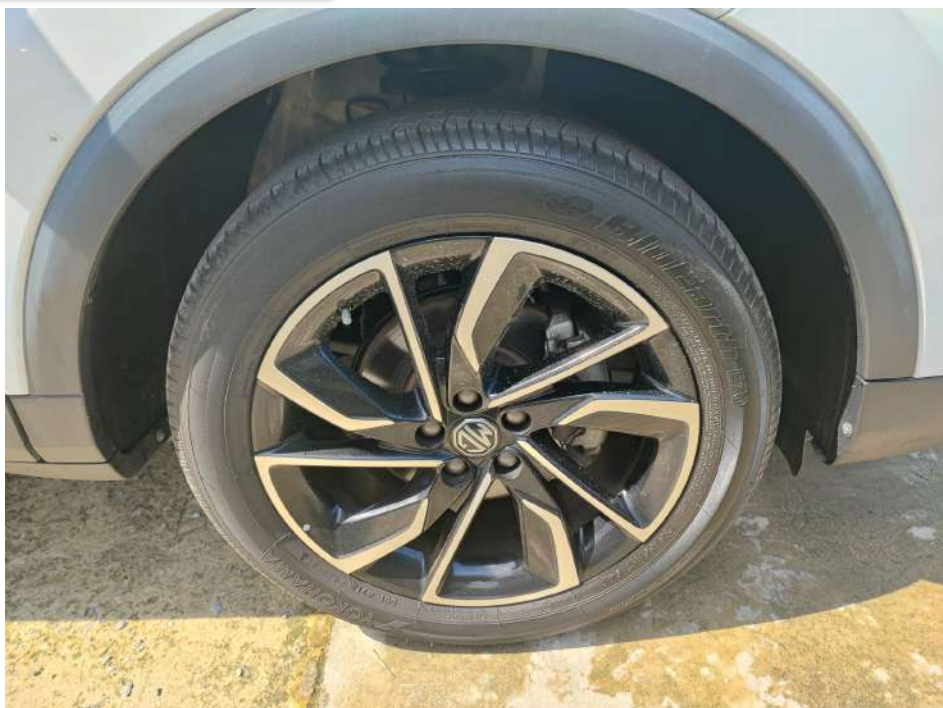
#### ขอบยาง ล้อ

5.1 สภาพยางรถยนต์, สัปดาห์/ปี ผลิต Tires Appearance, Year

18/21
