I023/0035-13

MG ZS 1.5 X+

Vehicle Inspection Report

สรุปผลการตรวจสภาพรถ (Inspection Summary)

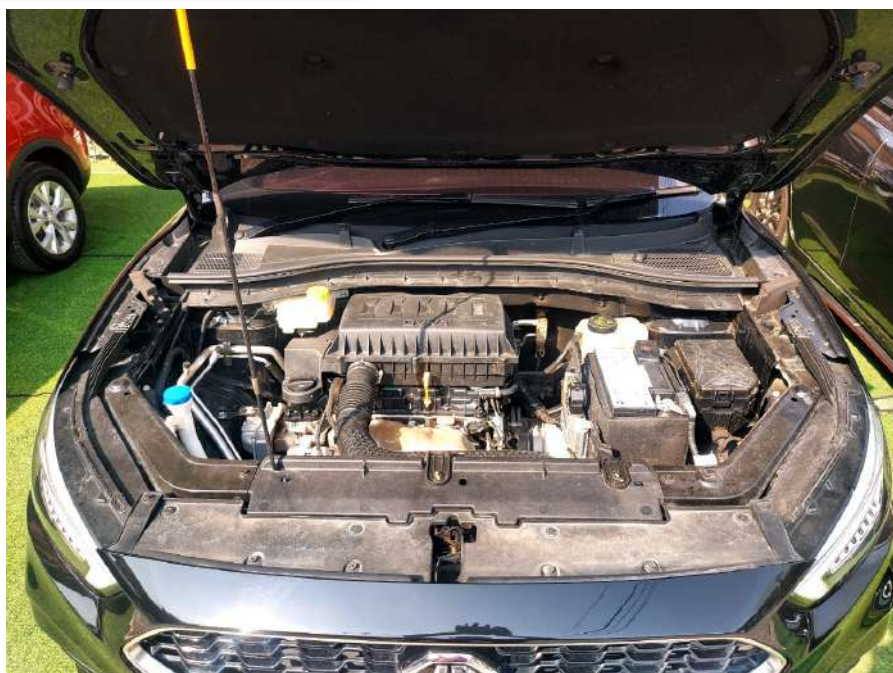
ภาพห้องเครื่อง

Voltage	12.17	V
Rating	570	CCA
Current	772	CCA
Internal resistance	3.5	mΩ
State of Charge	37	%
State of Health	100	%
Status	GREAT

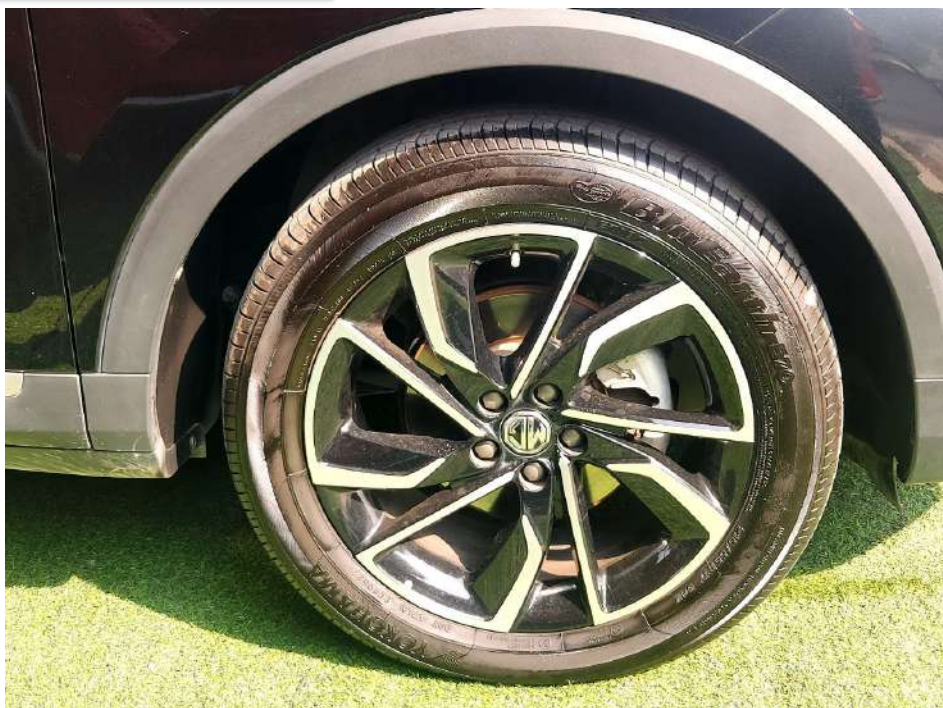
ขอบยาง ล้อ

03/22
