I024/0362-4

BMW X5 2.0 sDrive25d Pure Experience

Aug 1, 2024

# Vehicle Inspection Report

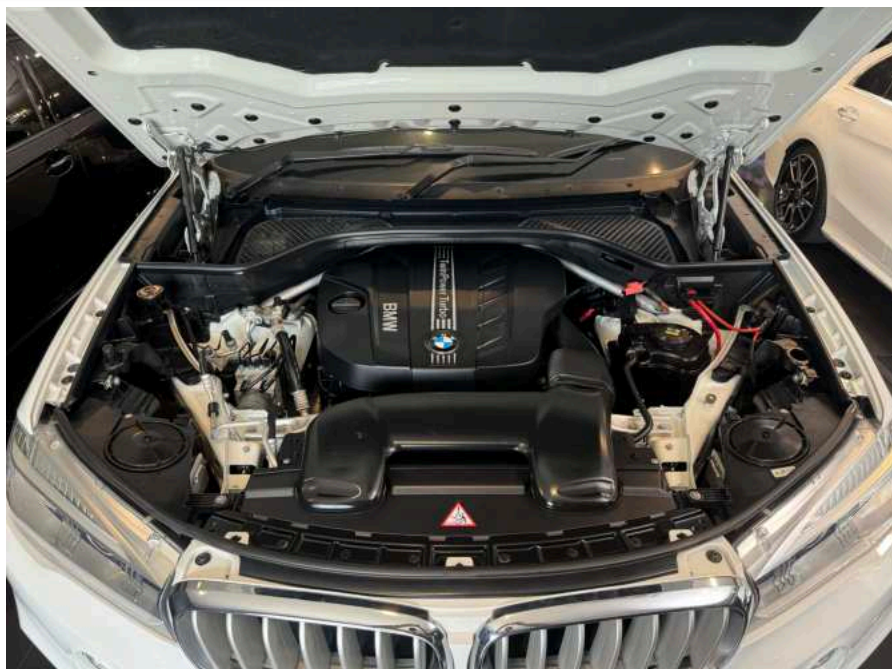
### ภาพห้องเครื่อง

Voltage	12.26	V
Rating	500	CCA
Current	529	CCA
Internal resistance	5.11	mΩ
State of Charge	46	%
State of Health	97	%
Status	GREAT

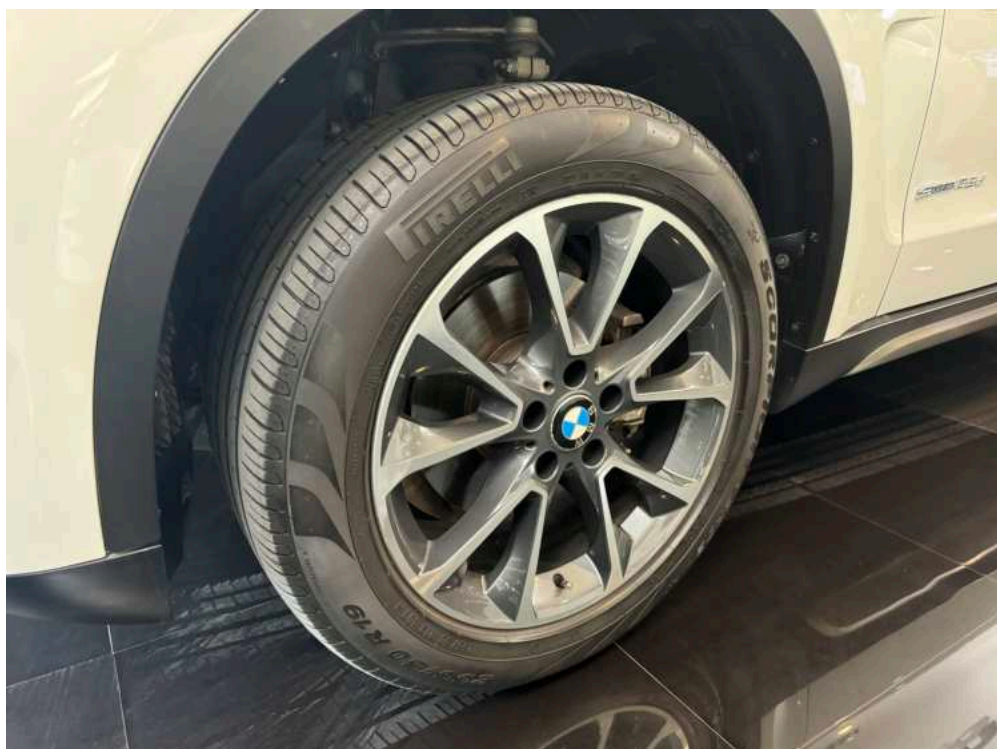
#### ขอบยาง ล้อ

19/22
