Vehicle Inspection Report

ยี่ห้อ/รุ่น (Brand/Model): TOYOTA FORTUNER 2.8 AT	วันที่ตรวจสอบรถยนต์ (Date of Inspection): 24-09-61
หมายเลขตัวถัง (VIN): MR0HA3FS800046221	เลขคำขอบริการ (Job No.): I018/088-079
หมายเลขเครื่องยนต์ (Engine No.): 1GD4359955	Vehicle Picture:  
ปีที่ผลิต (Build Date): 2017	
สีรถ (Color): น้ำตาล	
ระยะทางการใช้งาน (Mileage): 19,020 ก.ม.	
หมายเลขทะเบียน (No. Plate): จง 7670	
วันครบกำหนดชำระภาษี (Registration Expiry): 1 ธ.ค.61	
ชื่อลูกค้า Customer Name: BIG AUTO	
ที่อยู่ (Address): กาญจนภิเษก	
โทรศัพท์ (Tel):	
สถานที่ตรวจสอบรถ (Inspection Place): BIG AUTO

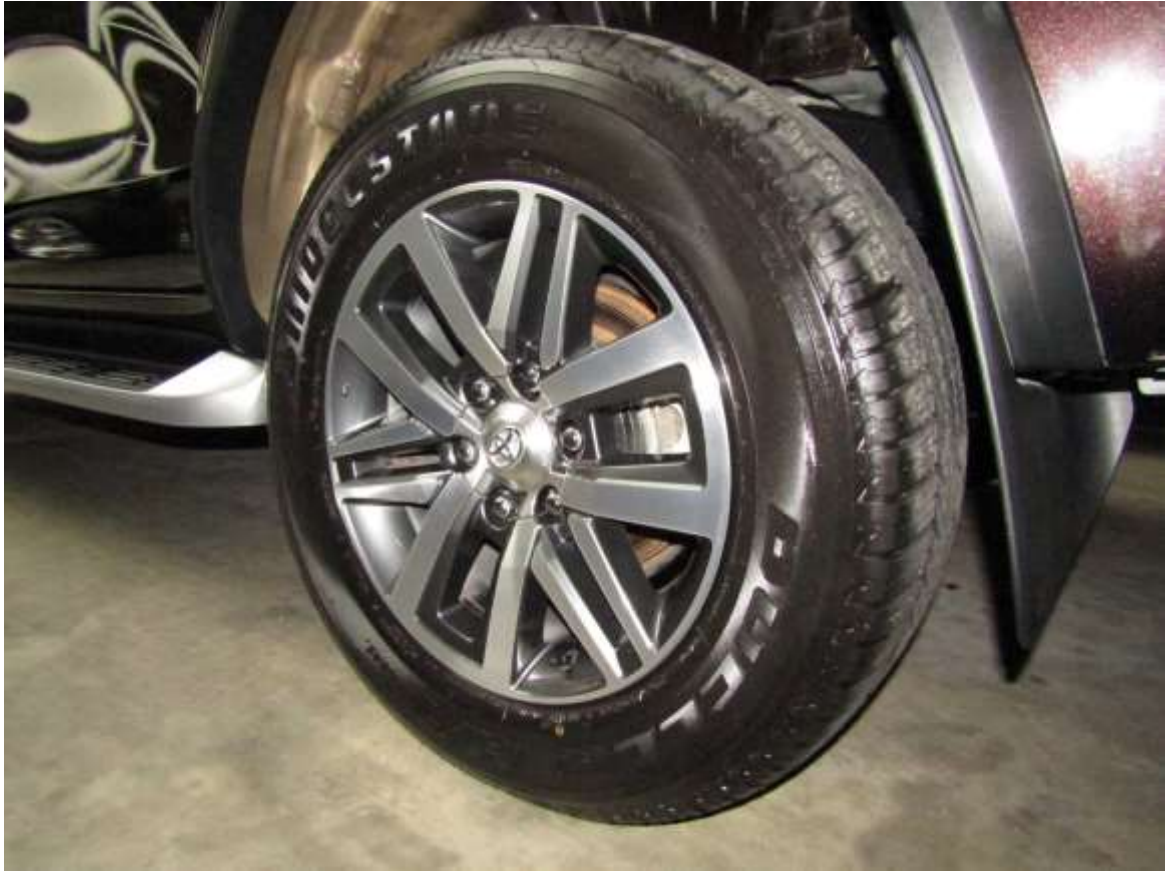
ภาพโดยรวมของยาง ล้อ และ เบรค - Tyres, Wheels & Brakes Visual Details:

ผ้าตีสเบรค (หน้า/หลัง) Brake Pads (Front/Rear)	สภาพตามอายุการใช้งาน
 	จานตีสเบรค Brake Discs (Front/Rear)	ควรเจียจานเบรคครั้งต่อไปที่เปลี่ยนผ้าเบรค

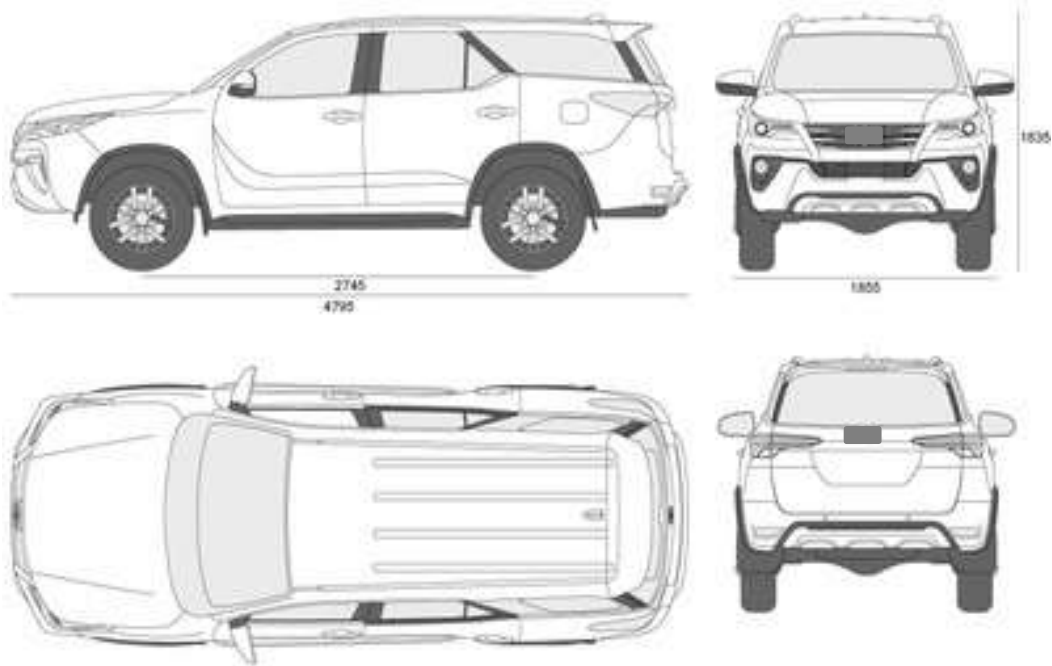
ความหนาสีรถ SUV, MPV - Paint Thickness on SUV, MPV vehicle:

ชิ้นส่วนยานยนต์ (Car Part)	ความหนาสี Paint Thickness (µm)			
	P1	P2	P3	Average
Front Wing (RH)	163	143	144	150
Front Wing (LH)	92	95	97	95
Front Door (RH)	110	109	98	106
Front Door (LH)	95	98	100	98
Rear Door (RH)	98	99	109	102
Rear Door (LH)	98	101	101	100

ชิ้นส่วนยานยนต์ (Car Part)	ความหนาสี Paint Thickness (µm)			
	P1	P2	P3	Average
Rear Wing (RH)	103	101	122	109
Rear Wing (LH)	128	109	107	115
Front Bumper				
Rear Bumper				
Bonnet	99	103	112	105
Roof	88	93	94	92
Boot/Tail Gate	92	95	107	98
