## Vehicle Inspection Report สรุปผลการตรวจสอบรถ (Inspection Summary)

เลขคำขอบริการ (Job No.) :: I021/0029-47

Sep 8, 2021

MAZDA CX-5 2.2 XDL

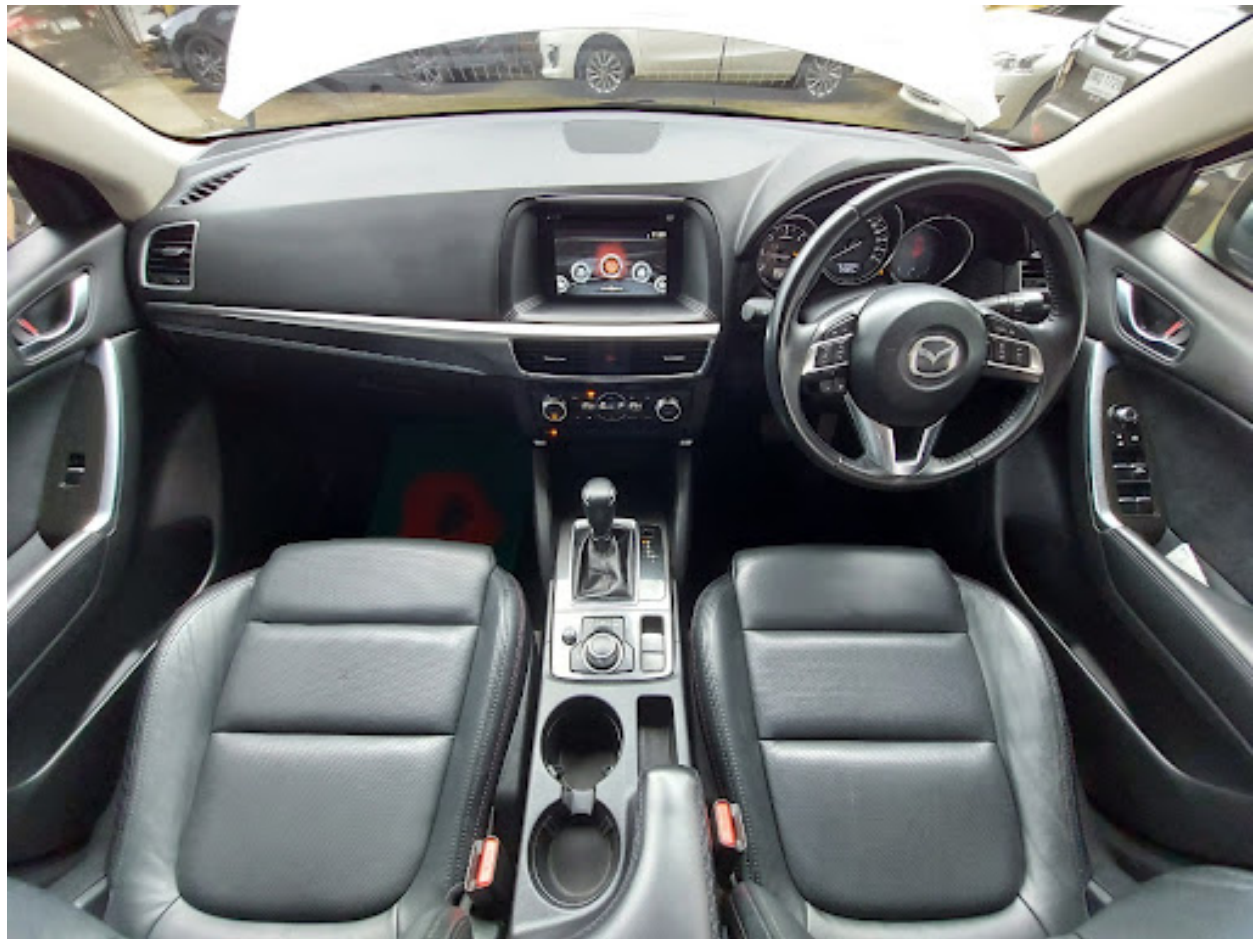
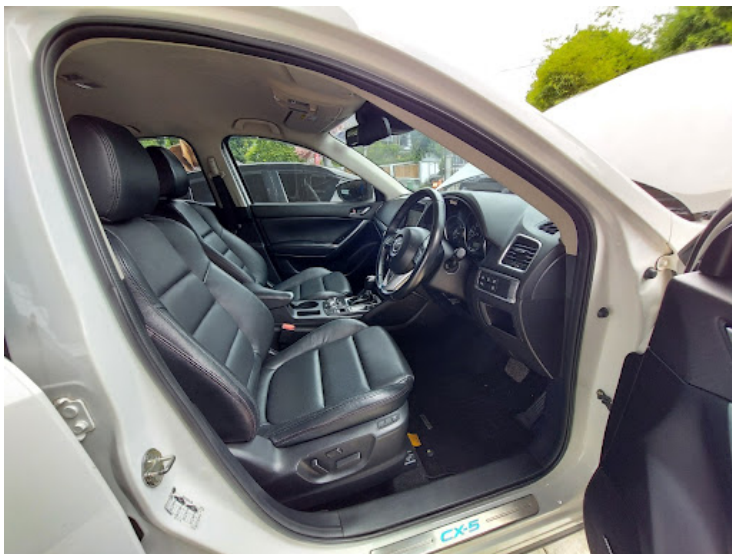
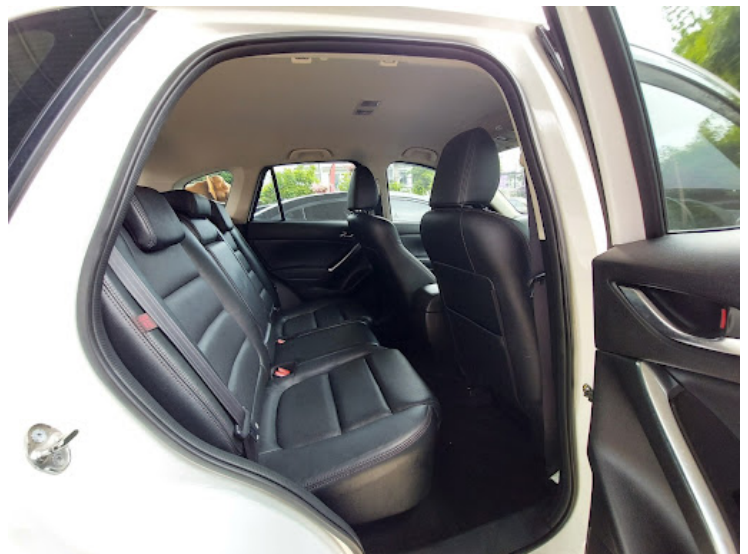
### ภาพภายใน

รถสภาพดี โครงสร้างไม่เคยมีอุบัติเหตุ ไม่เคยจมน้ำ และไฟไหม้

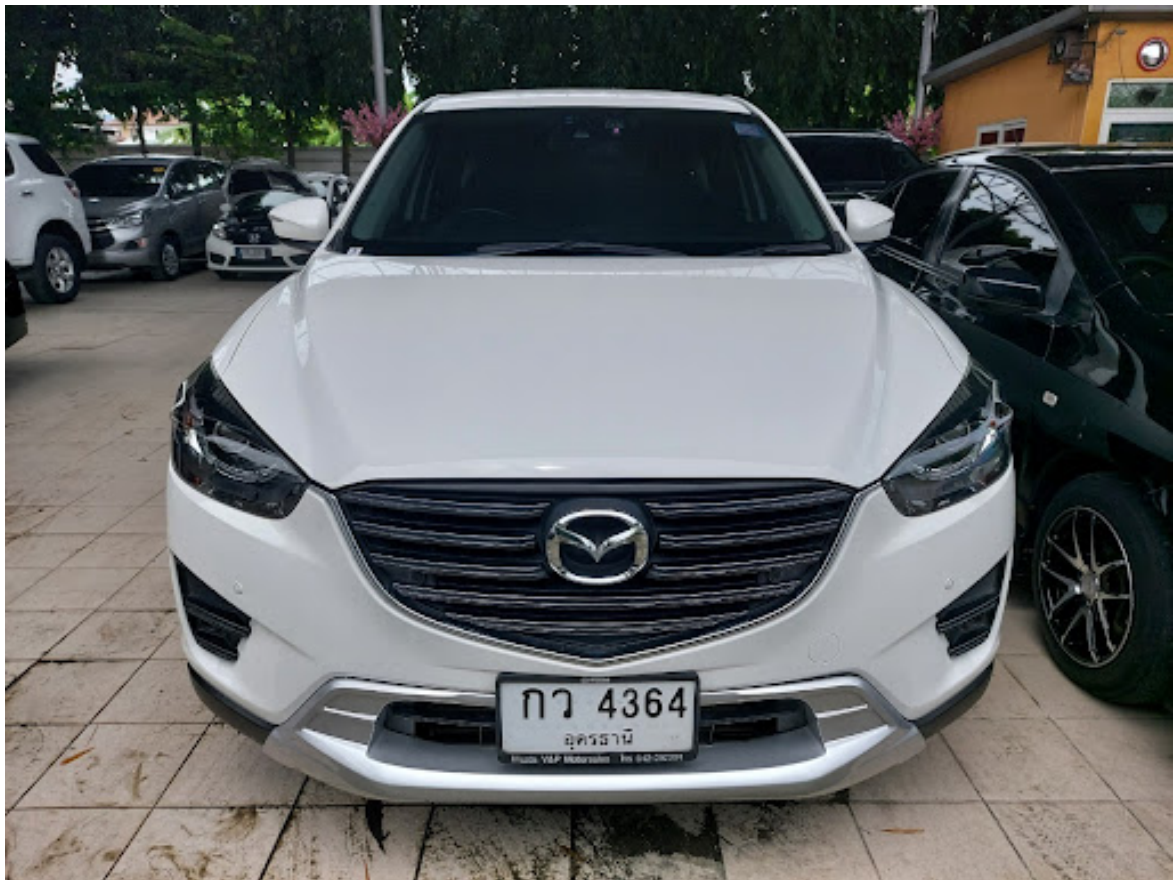
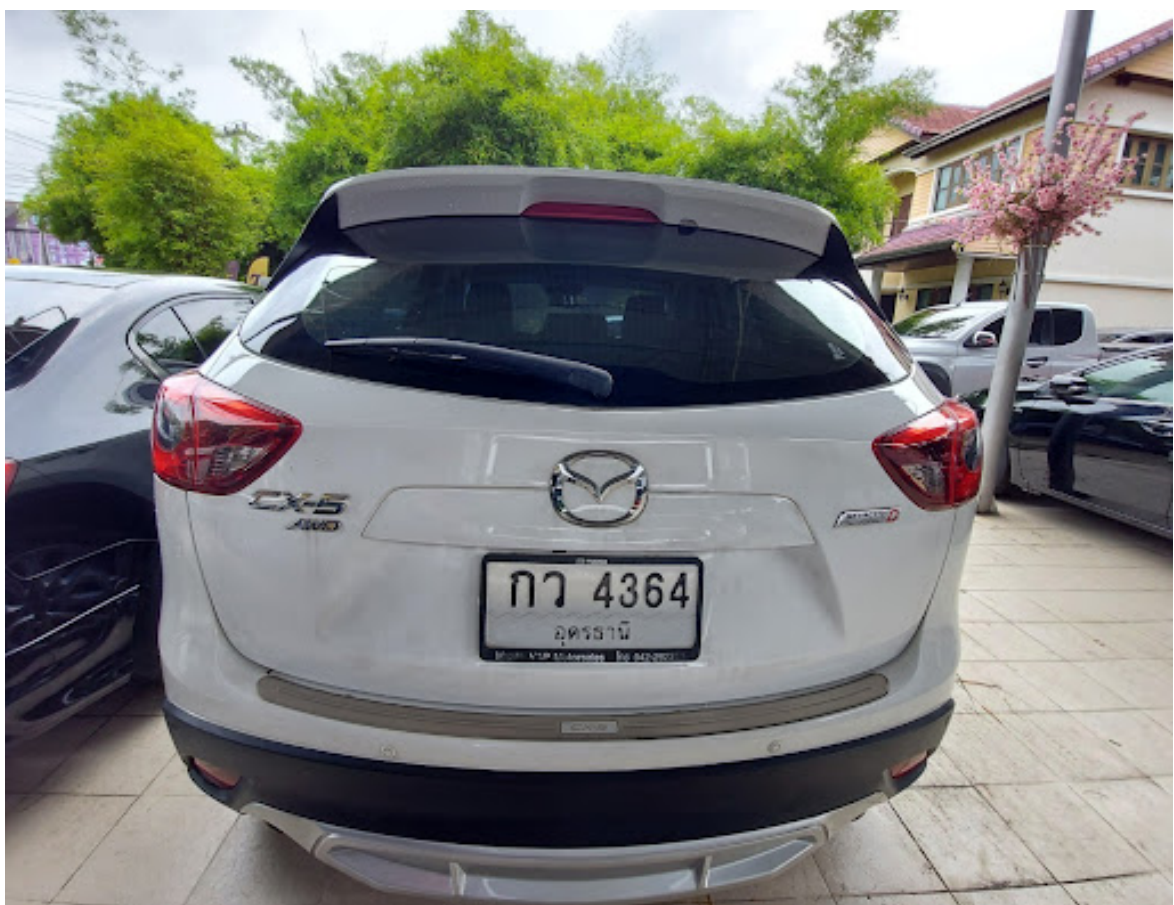
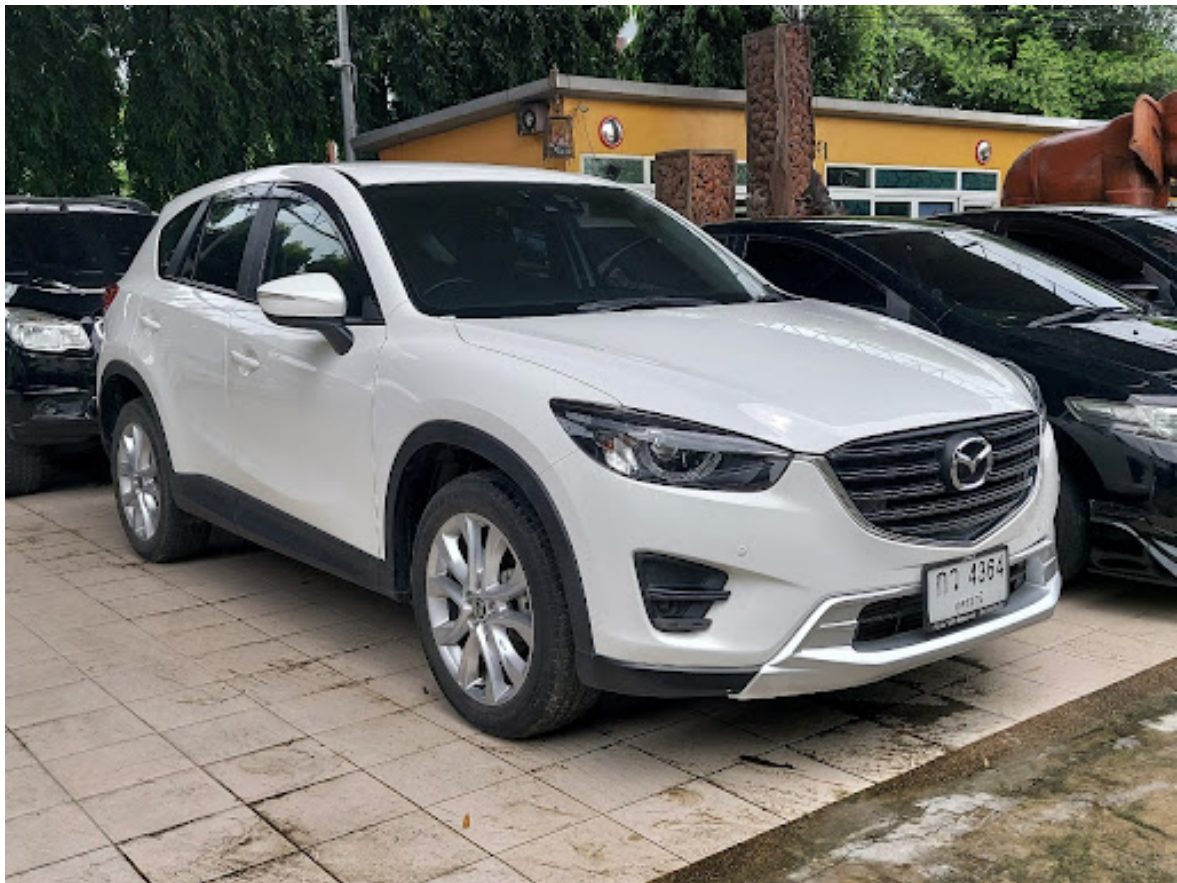
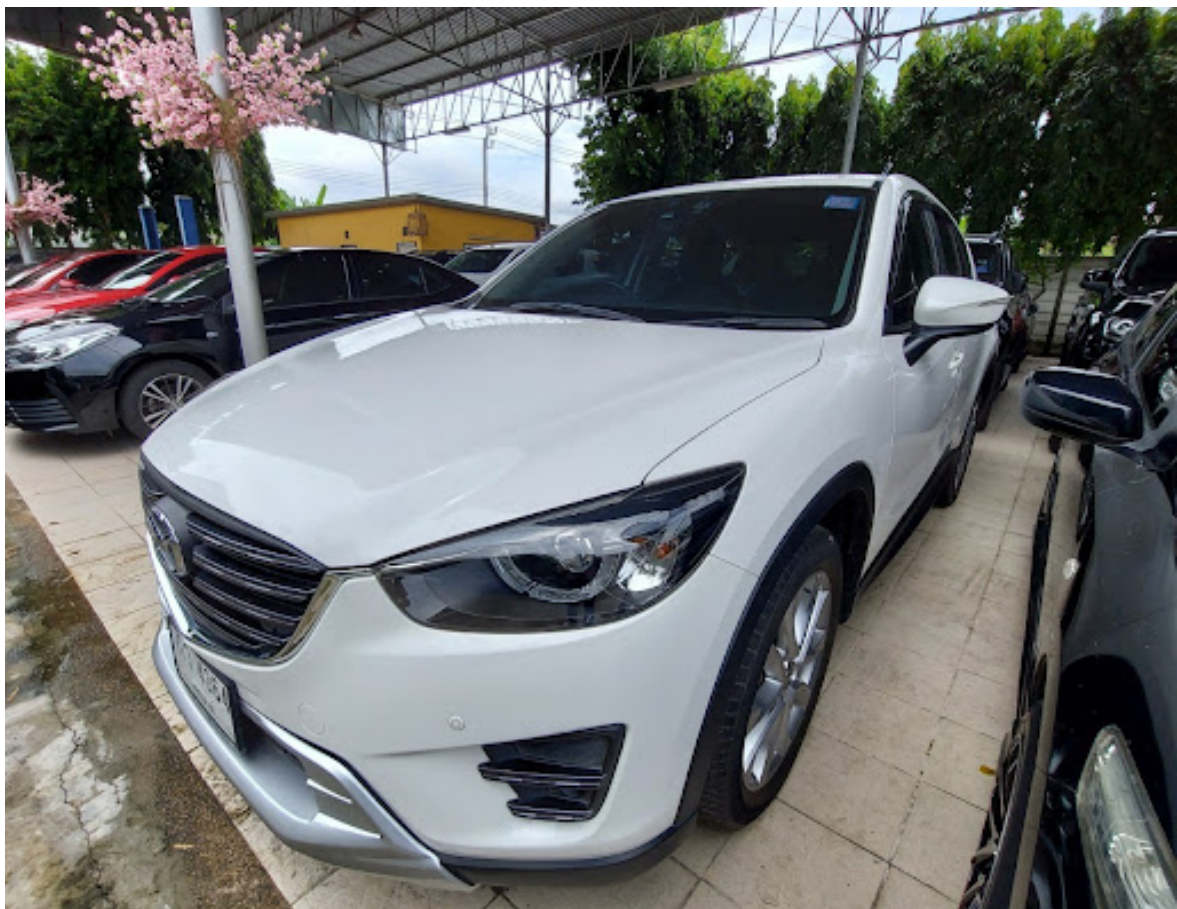
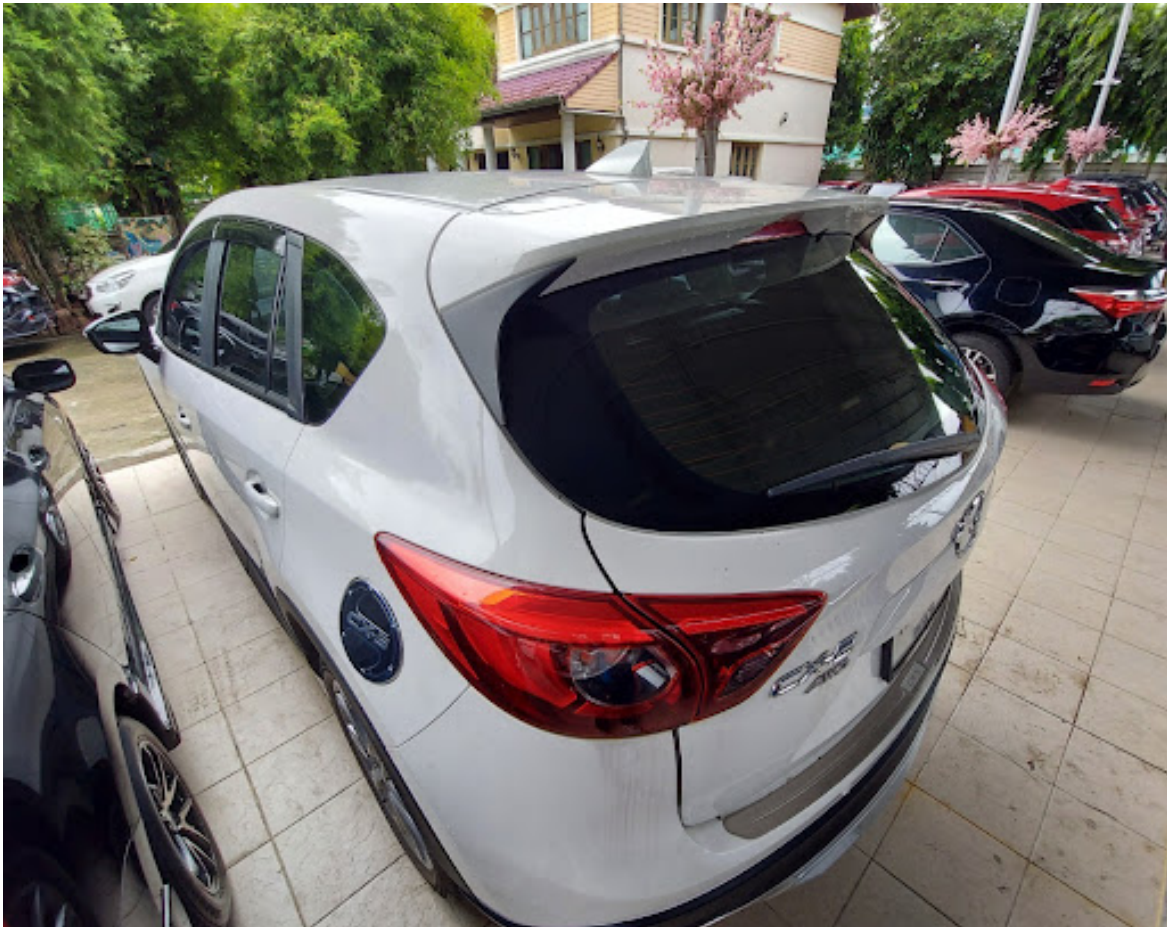
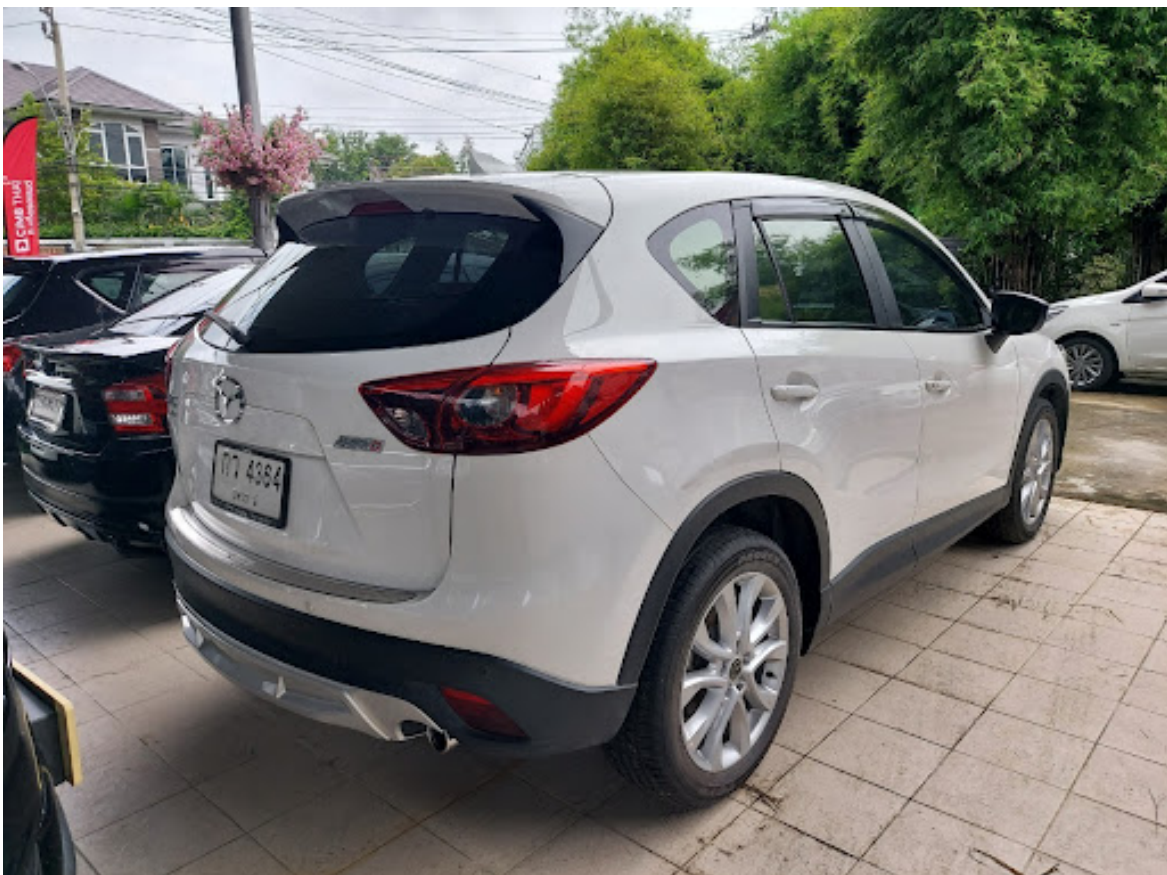
### ภาพภายนอก

รถสภาพดี โครงสร้างไม่เคยมีอุบัติเหตุ ไม่เคยจมน้ำ และไฟไหม้

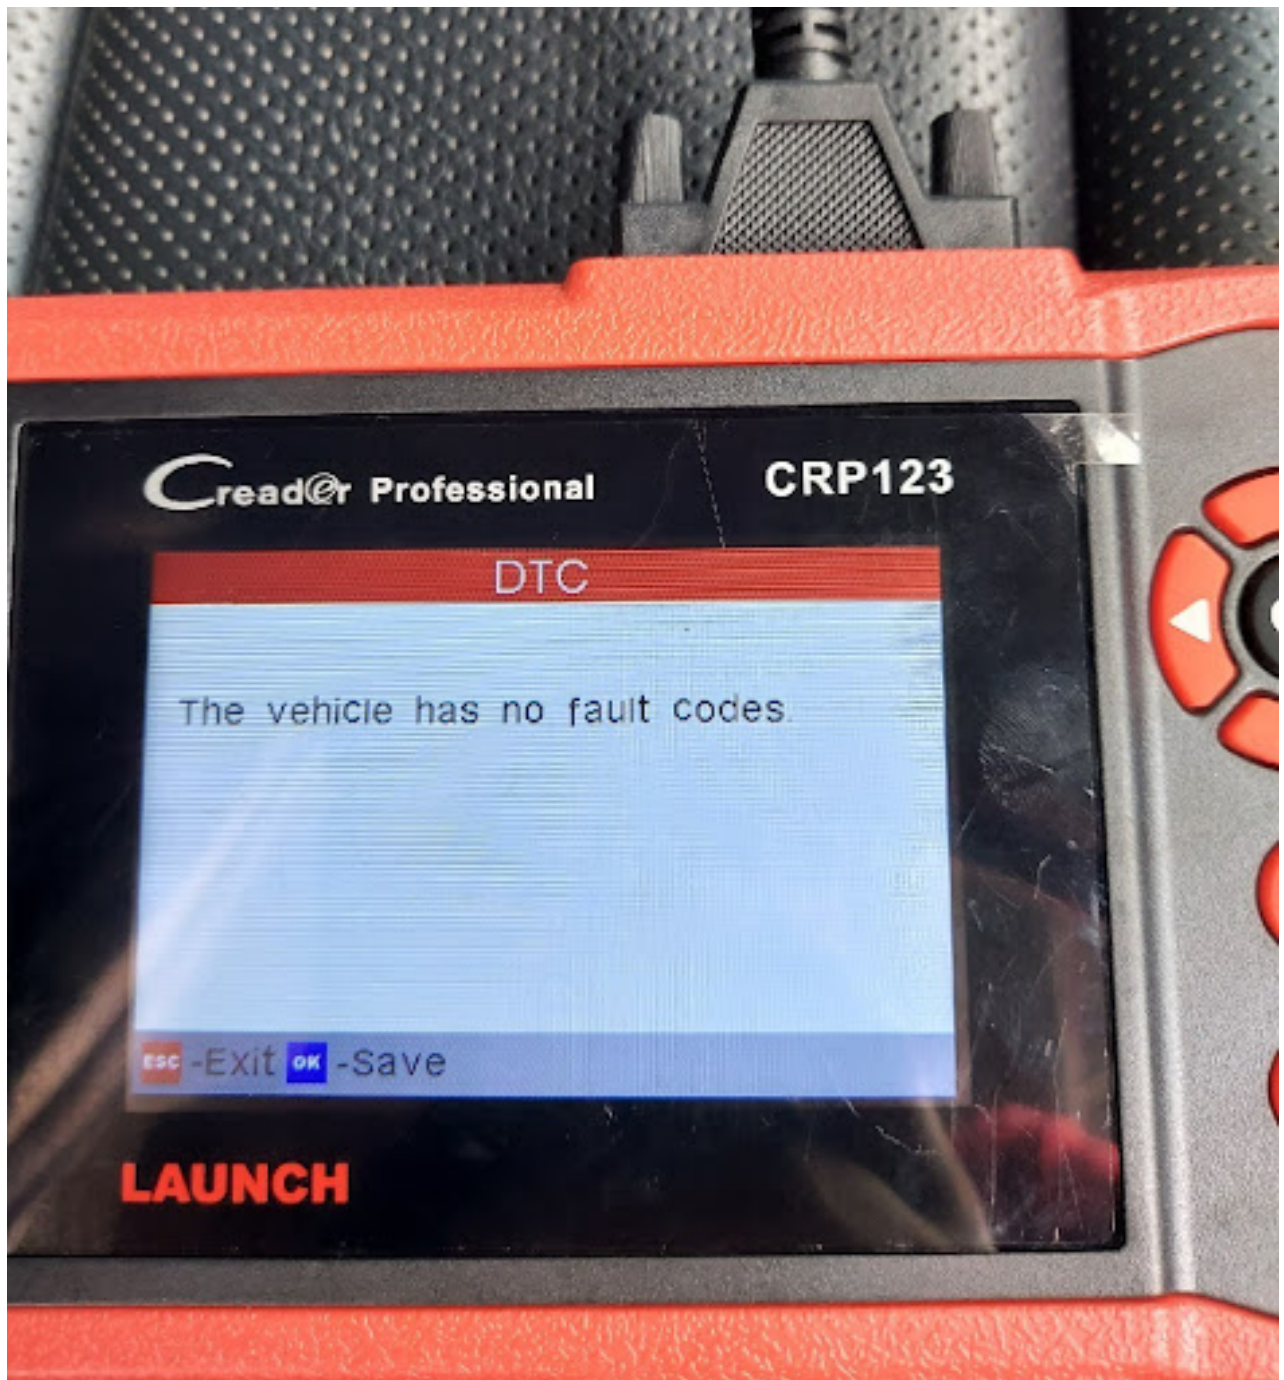
ภาพ OBD

ดี (Good)
