เลขคำขอบริการ (Job No.) :

1022/0095-38

Mitsubishi Pajero Sport 2.5

# Vehicle Inspection Report สรุปผลการตรวจสภาพรถ (Inspection Summary)

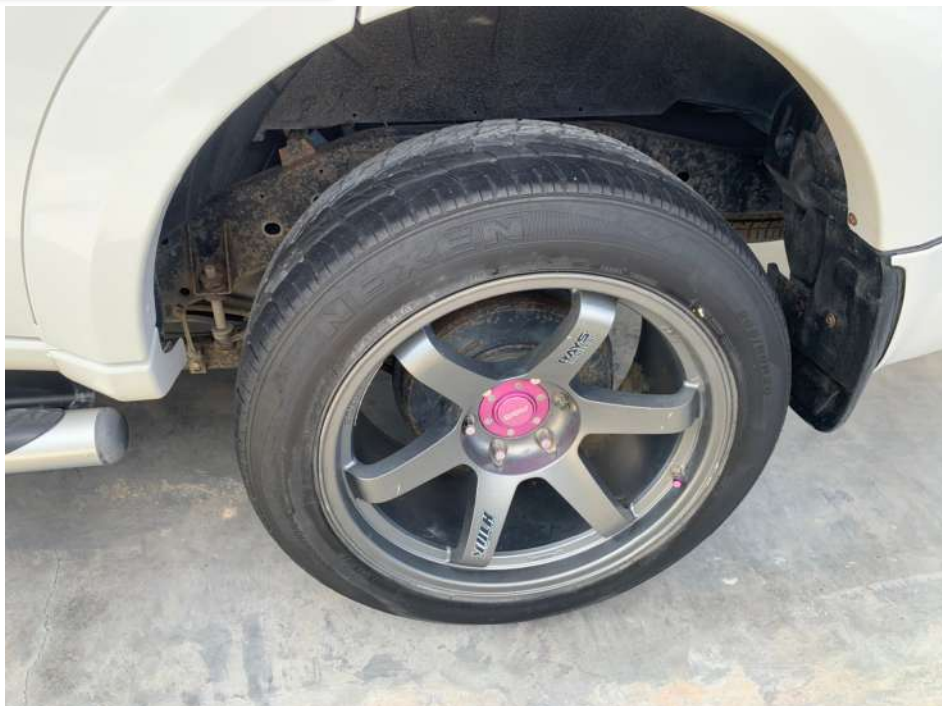
#### ขอบยาง ล้อ

พอใช้ (Fair)

01/17
