Vehicle Inspection Report

ยี่ห้อ/รุ่น (Brand/Model): NISSAN SYLPHY	วันที่ตรวจสอบรถยนต์ (Date of Inspection): 15-06-64
หมายเลขตัวถัง (VIN): MNTBBAB17Z0028489	เลขคำขอบริการ (Job No.): I021/0014-42
หมายเลขเครื่องยนต์ (Engine No.): HR16999432B	Vehicle Picture:

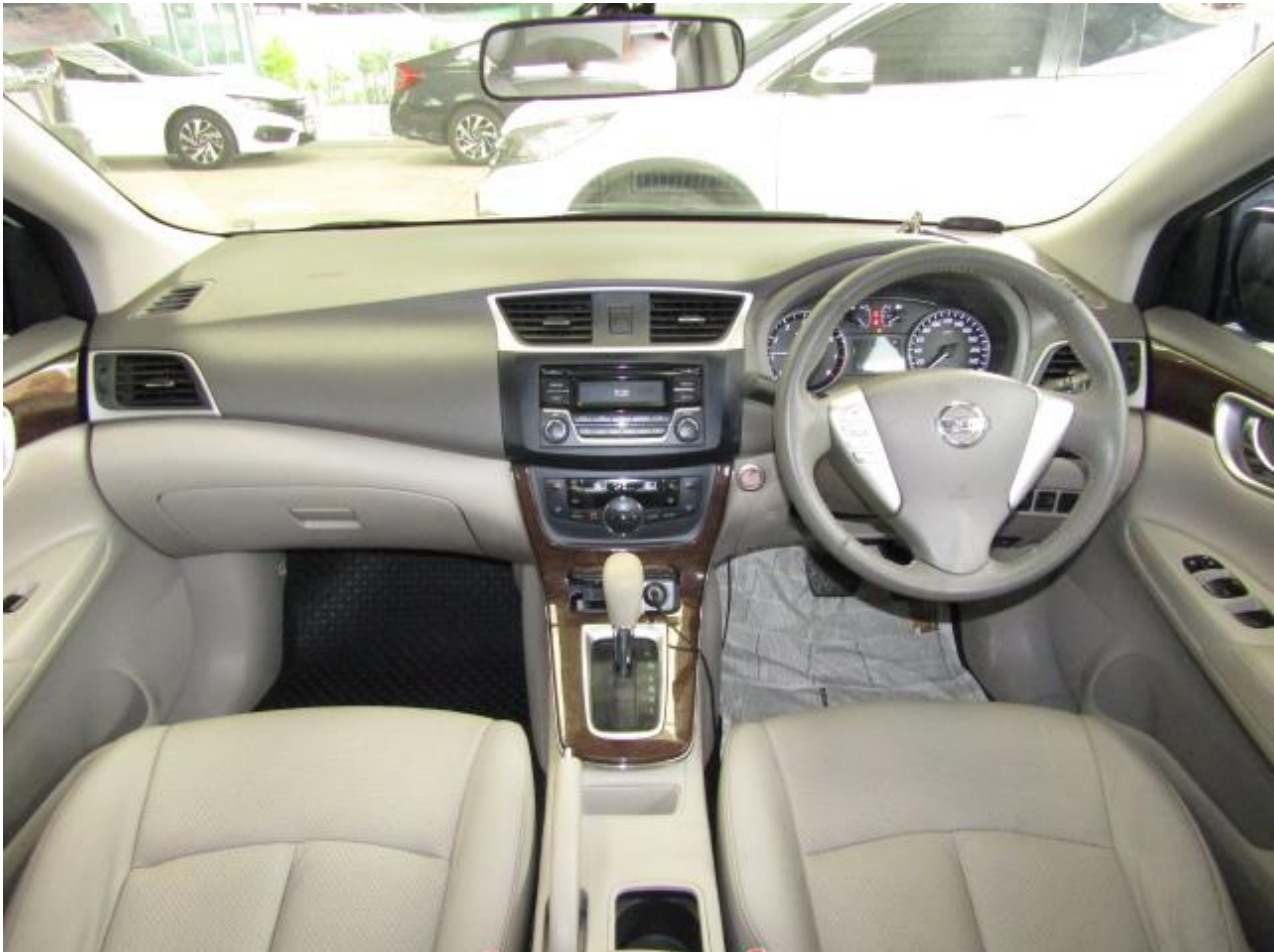
ภาพภายในด้านหน้า หลัง และ จุดบกพร่อง - Interior Visual Details (Front, Rear and/or Defect):

ที่นั่ง สภาพ Seat Appearance	สภาพตามอายุการใช้งาน
 	การทำงาน การปรับ และการล็อก เบาะ Seat Adjust functional	ทำงานได้ดี
 	สภาพ รางใต้เบาะ Seat slide adjust rail	สภาพตามอายุการใช้งาน
 	เข็มขัดนิรภัย Seat Belts	สภาพตามอายุการใช้งาน
 	อื่นๆเพิ่มเติม Others	N/A

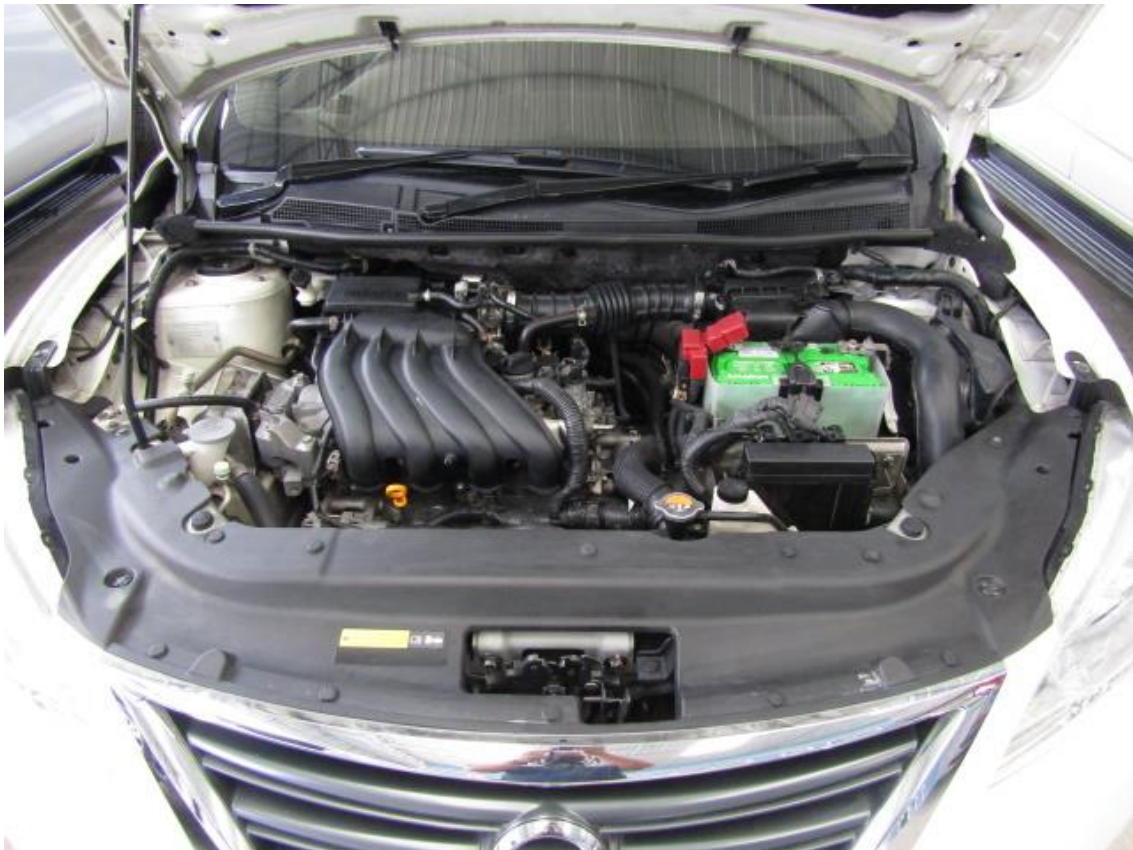
ภาพห้องเครื่อง - Engine Bay Visual Details

การทดสอบ แบตเตอรี่ Battery Test	Battery Test		Charging System Test at 2000 rpm	
		Voltage	12.39 V	Voltage	12.80 V
		Rating	480 CCA	Status	Normal
		Current	392 CCA	Start System Test	
		Internal resistance	5.15 mΩ	Start Voltage	9.85 V
		State of Charge	98 %	Status	Normal
		State of Health	100 %	Max. Load Test at 2000 rpm	
		Status	Good	Max. Load Voltage	11.15 V
		Test Date	15.06.64	Status	Normal

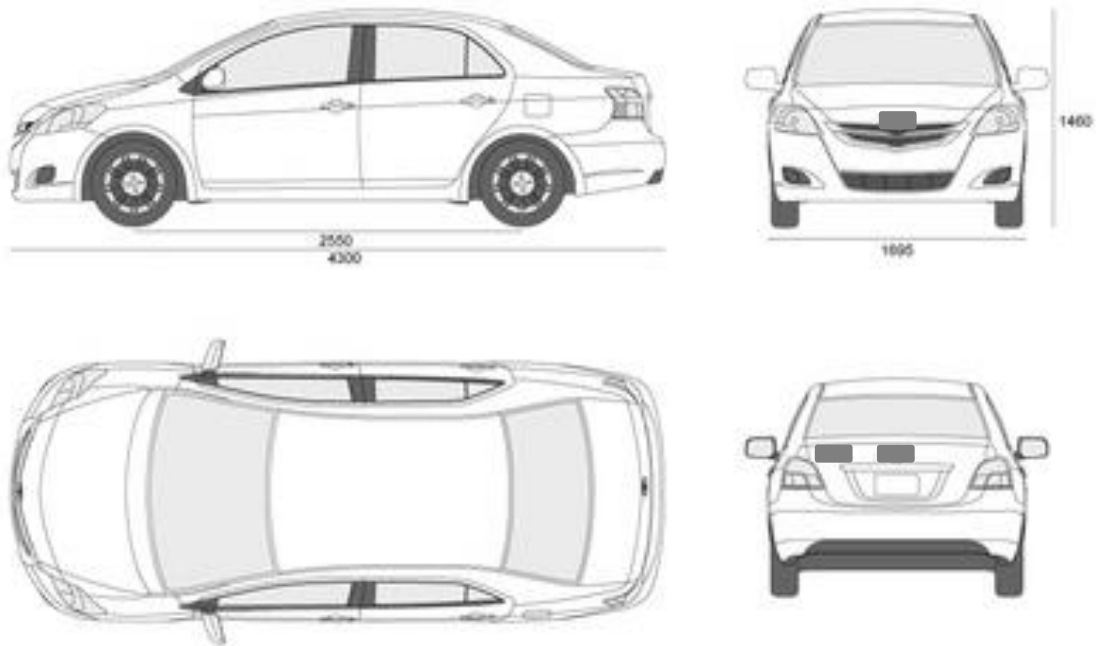
ความหนาสีรถเบาะ 3,4 และ 5 ประตู -Paint Thickness on 3,4 and 5 door car:

ชิ้นส่วนยานยนต์ (Car Part)	ความหนาสี Paint Thickness (µm)			
	P1	P2	P3	Average
Front Wing (RH)	196	161	159	172
Front Wing (LH)	162	172	194	176
Front Door (RH)	203	174	173	183
Front Door (LH)	160	162	164	162
Rear Door (RH)	236	241	241	239
Rear Door (LH)	198	170	180	183

ชิ้นส่วนยานยนต์ (Car Part)	ความหนาสี Paint Thickness (µm)			
	P1	P2	P3	Average
Rear Wing (RH)	166	190	181	179
Rear Wing (LH)	91	89	97	92
Front Bumper				
Rear Bumper				
Bonnet	151	166	164	160
Roof	73	87	98	86
Boot/Tail Gate	93	98	79	90
