## Vehicle Inspection Report สรุปผลการตรวจสภาพรถ (Inspection Summary)

1022/0126-61

MG ZS 1.5 X + SUV

Oct 10, 2022

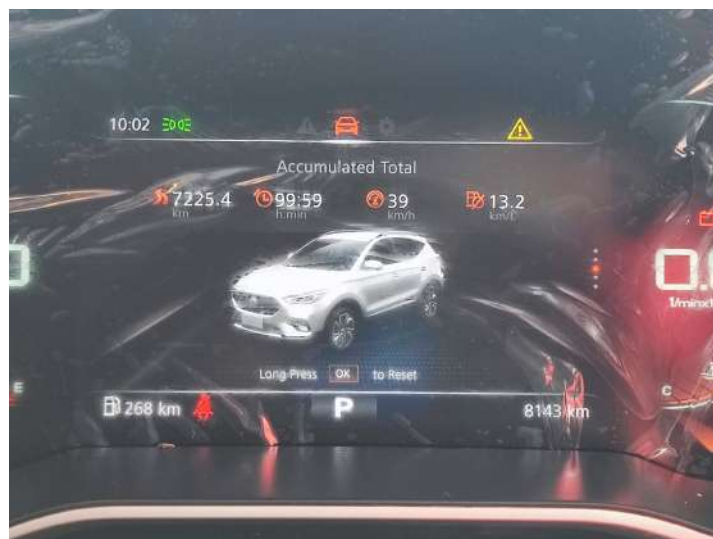
### รูปเลขไมล์ (Mileage Picture) :

8143

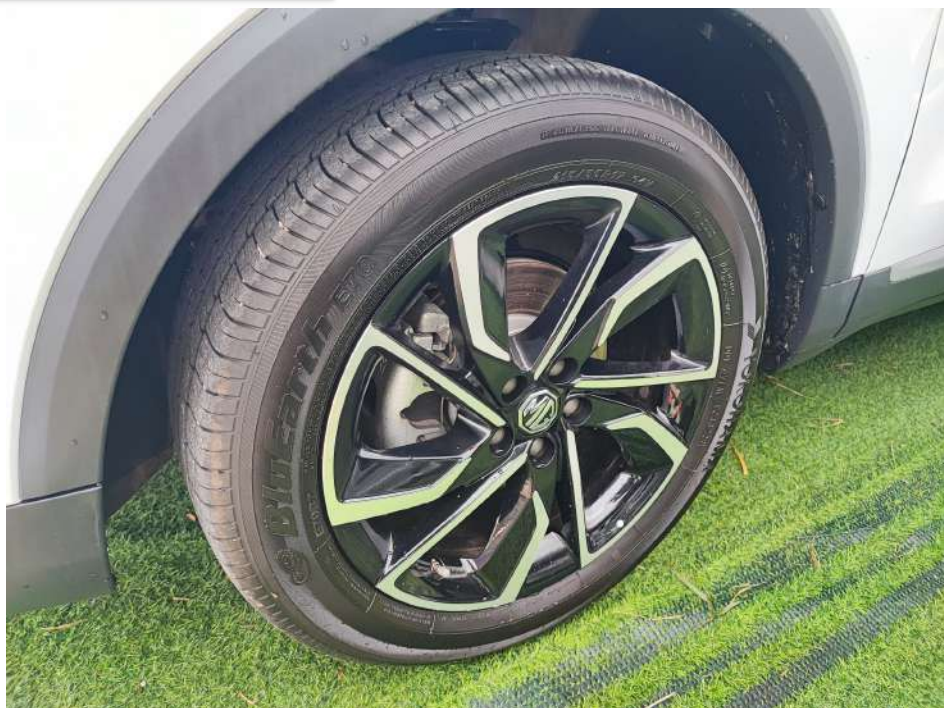
#### ขอบยาง ล้อ

37/21
