Vehicle Inspection Report

สรุปผลการตรวจสอบ (Inspection Summary)

ยี่ห้อ/รุ่น (Brand/Model): TOYOTA CAMRY HYBRID 2.5 AT	วันที่ตรวจสอบรถยนต์ (Date of Inspection): 13.12.61
หมายเลขตัวถัง (VIN): MRO53CK5004012789	เลขคำขอบริการ (Job No.): I018/092-087
หมายเลขเครื่องยนต์ (Engine No.): 2AR-U040299	Vehicle Picture:

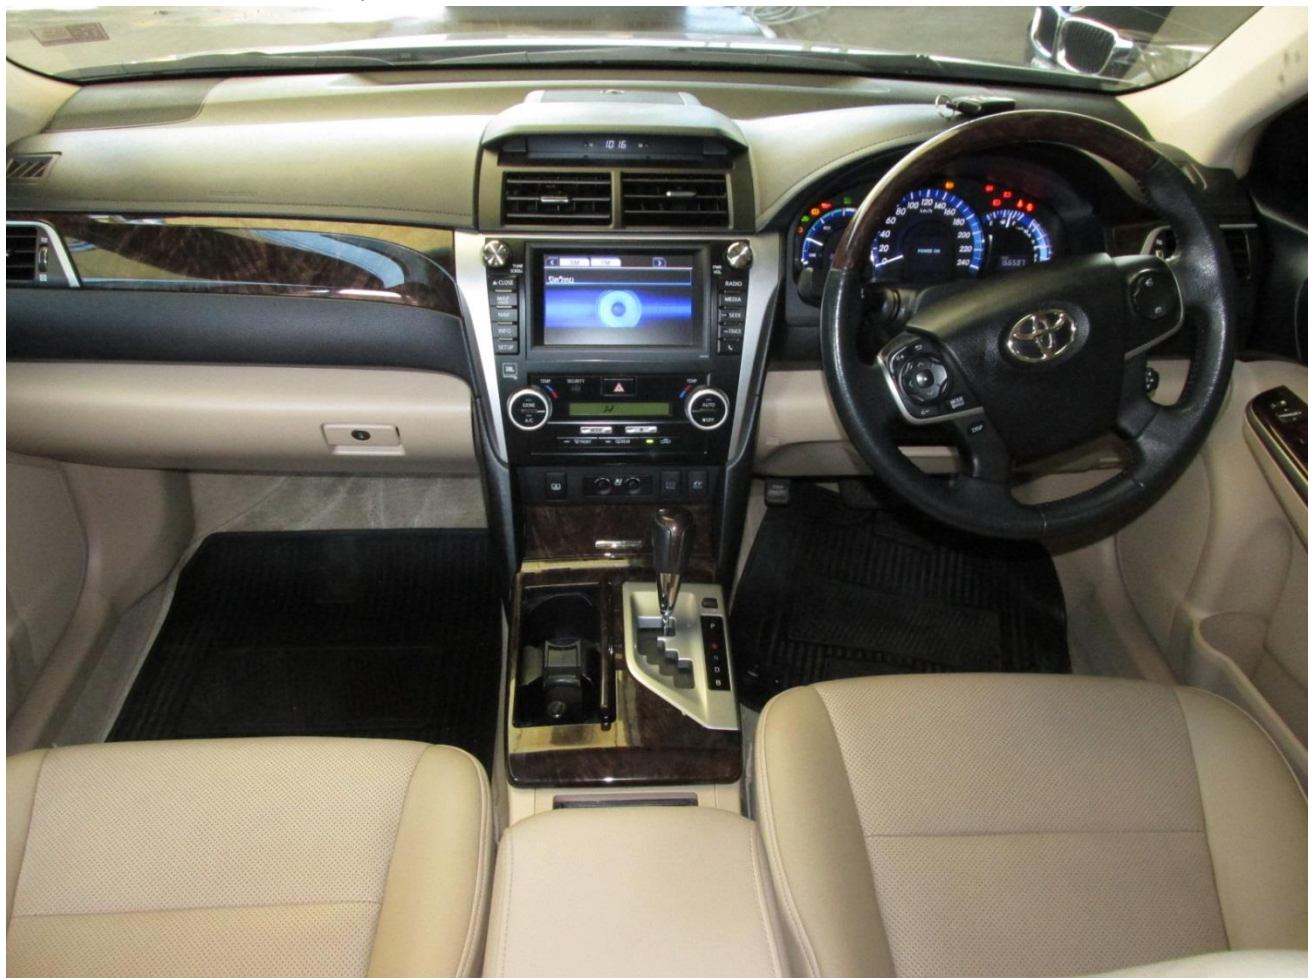
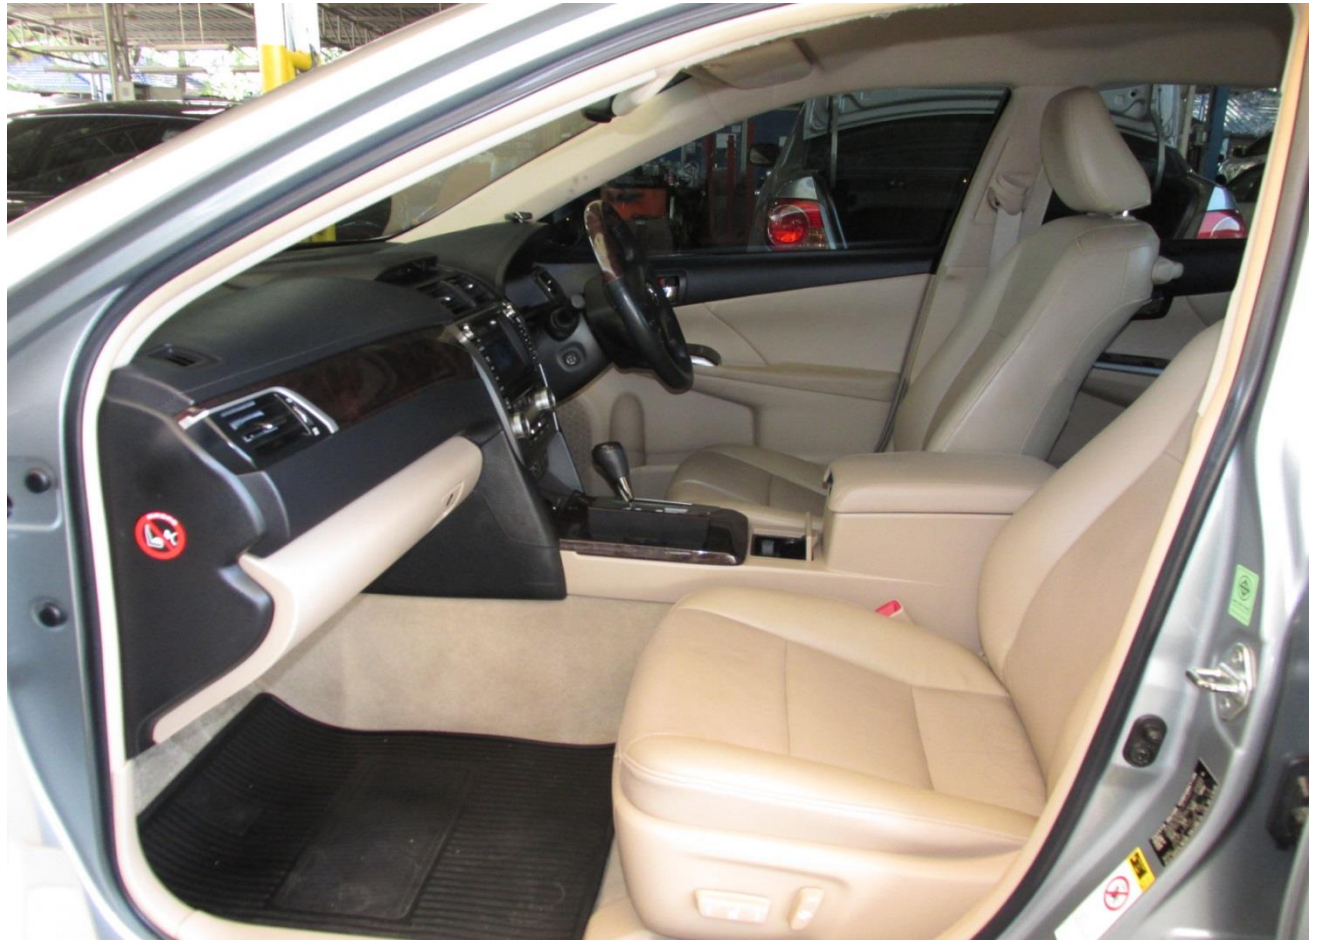
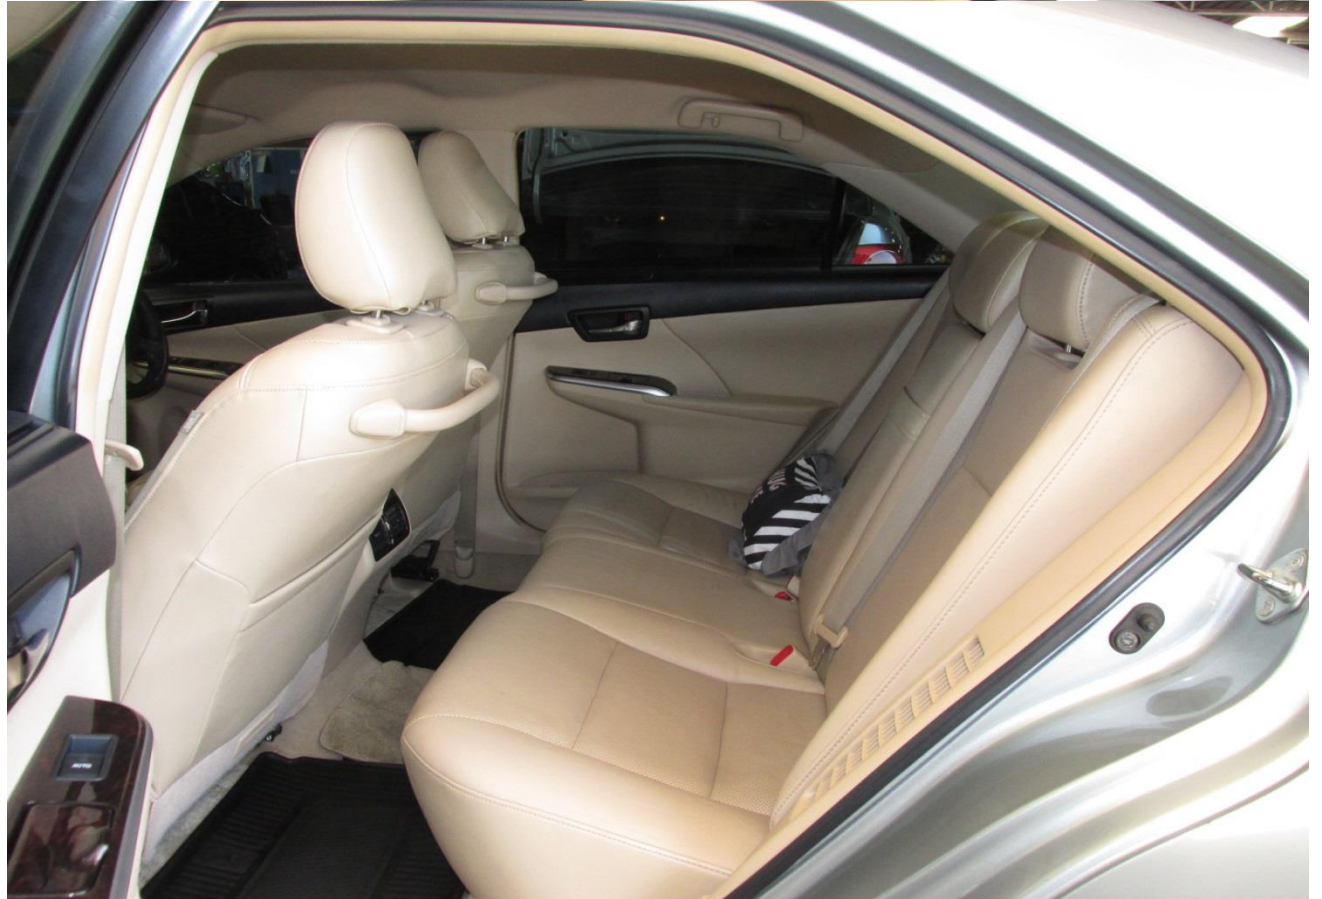
ภาพภายในด้านหน้า หลัง และ จุดบกพร่อง - Interior Visual Details (Front, Rear and/or Defect):

หน้าปัดและมาตรวัด ปกติ หรือ มีไฟ โชนหรือไม่มี Dash Warning Lights & Gauges	ไม่มีไฟโชน
 	การวินิจฉัยผ่านทาง OBD2 On-Board Diagnostics (OBD)	ปกติ
 	ระบบไฟส่องสว่าง All Lights System	ปกติ
 	สมุดคู่มือรถ Owner's Manual & Service Intervals	N/A
 	อื่นๆ เพิ่มเติม เช่น กลิ่น เศษกระดาษ Odor and Other	N/A

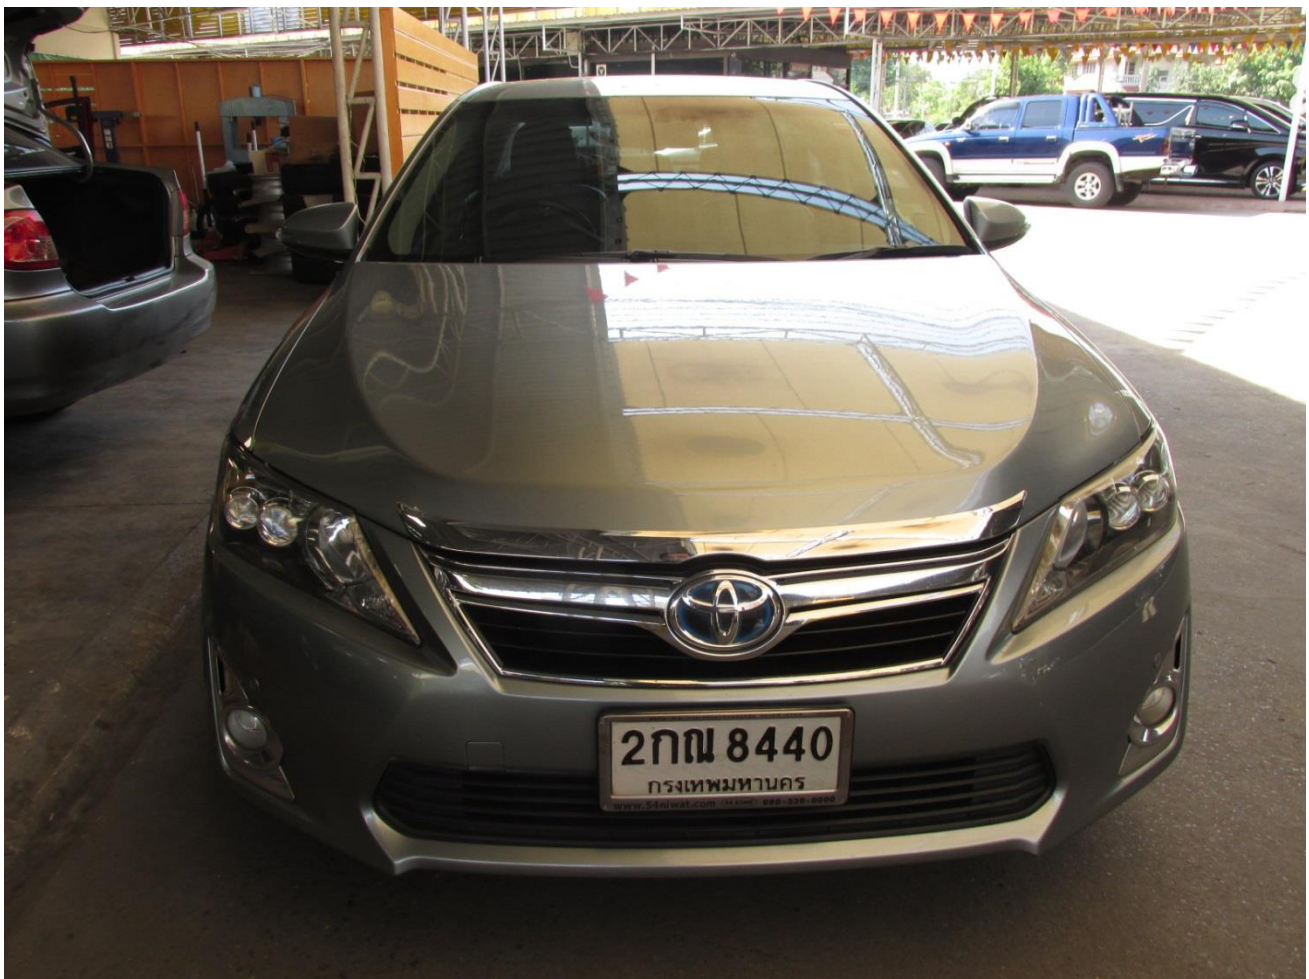
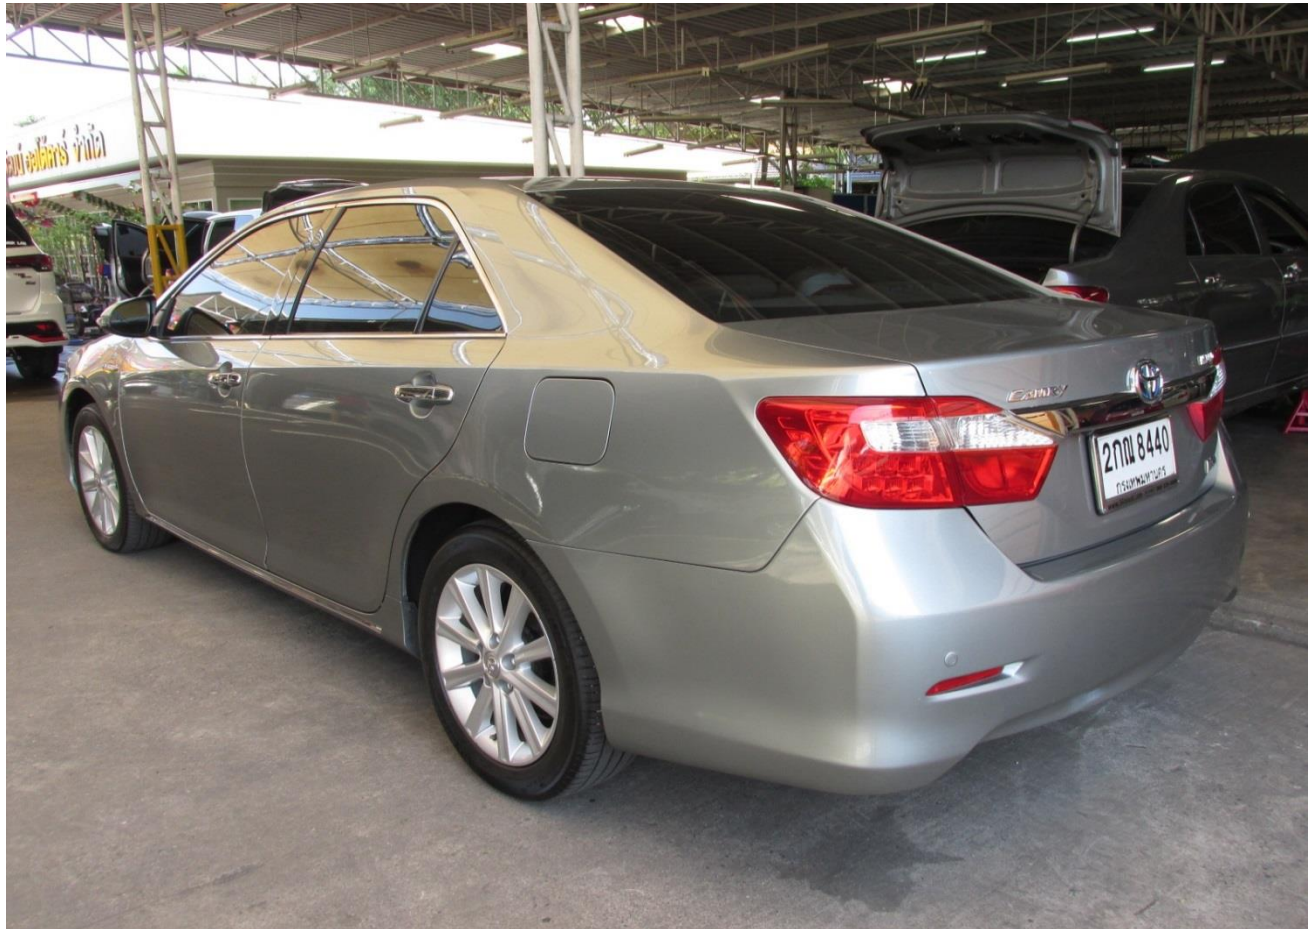
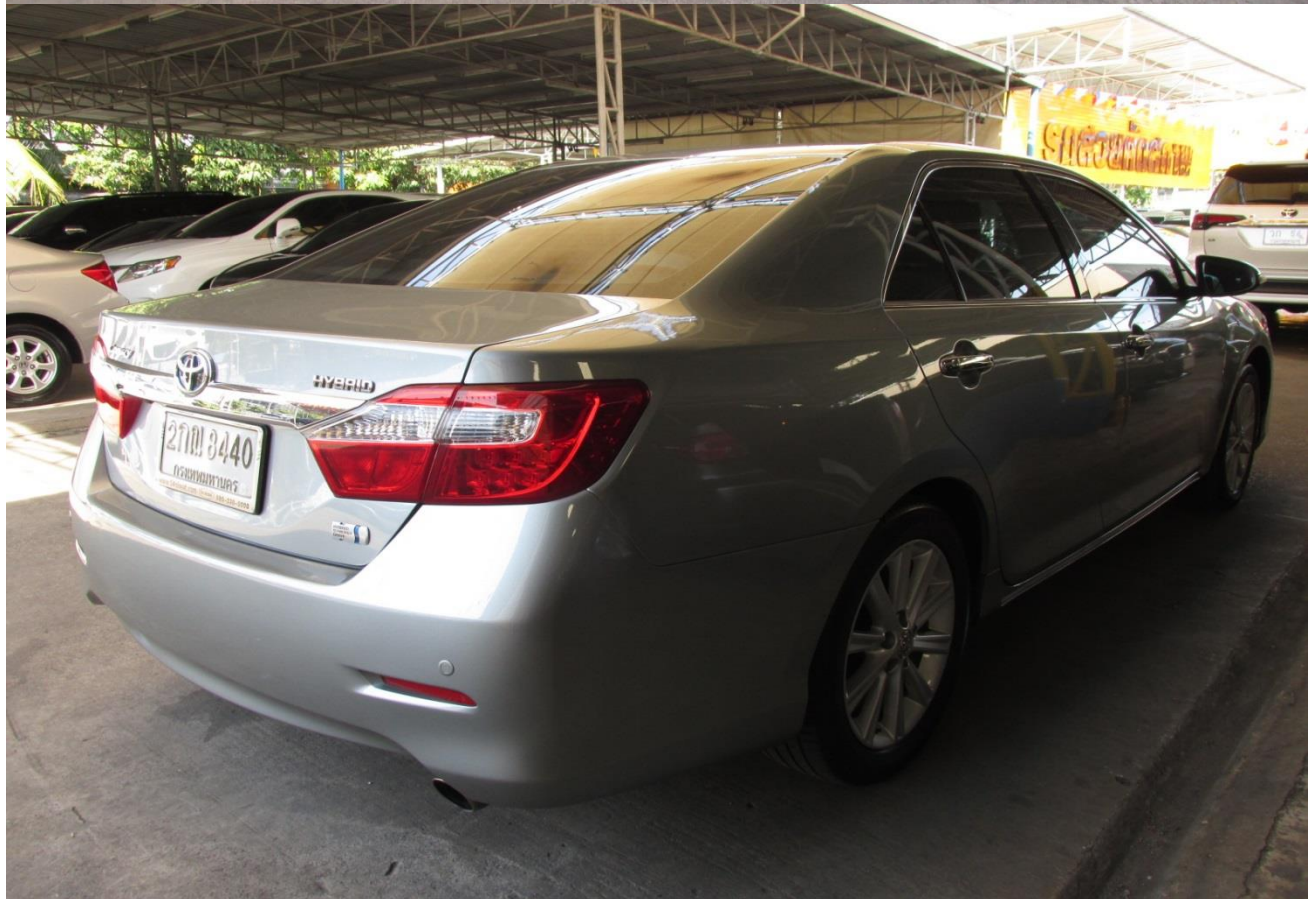
ภาพภายนอก - Exterior Visual Details:

สภาพรวมของโครงสร้างแชสซี Chassis Frames & Members Appearance	สภาพดี
 	สภาพใต้ท้องรถและอุปกรณ์ใต้ท้องรถ Under Body and Parts Appearance	สภาพดีตามอายุการใช้งาน
 	ช่วงล่างหน้า Front Suspension	สภาพดีตามอายุการใช้งาน
 	ช่วงล่างหลัง Rear Suspension	สภาพดีตามอายุการใช้งาน

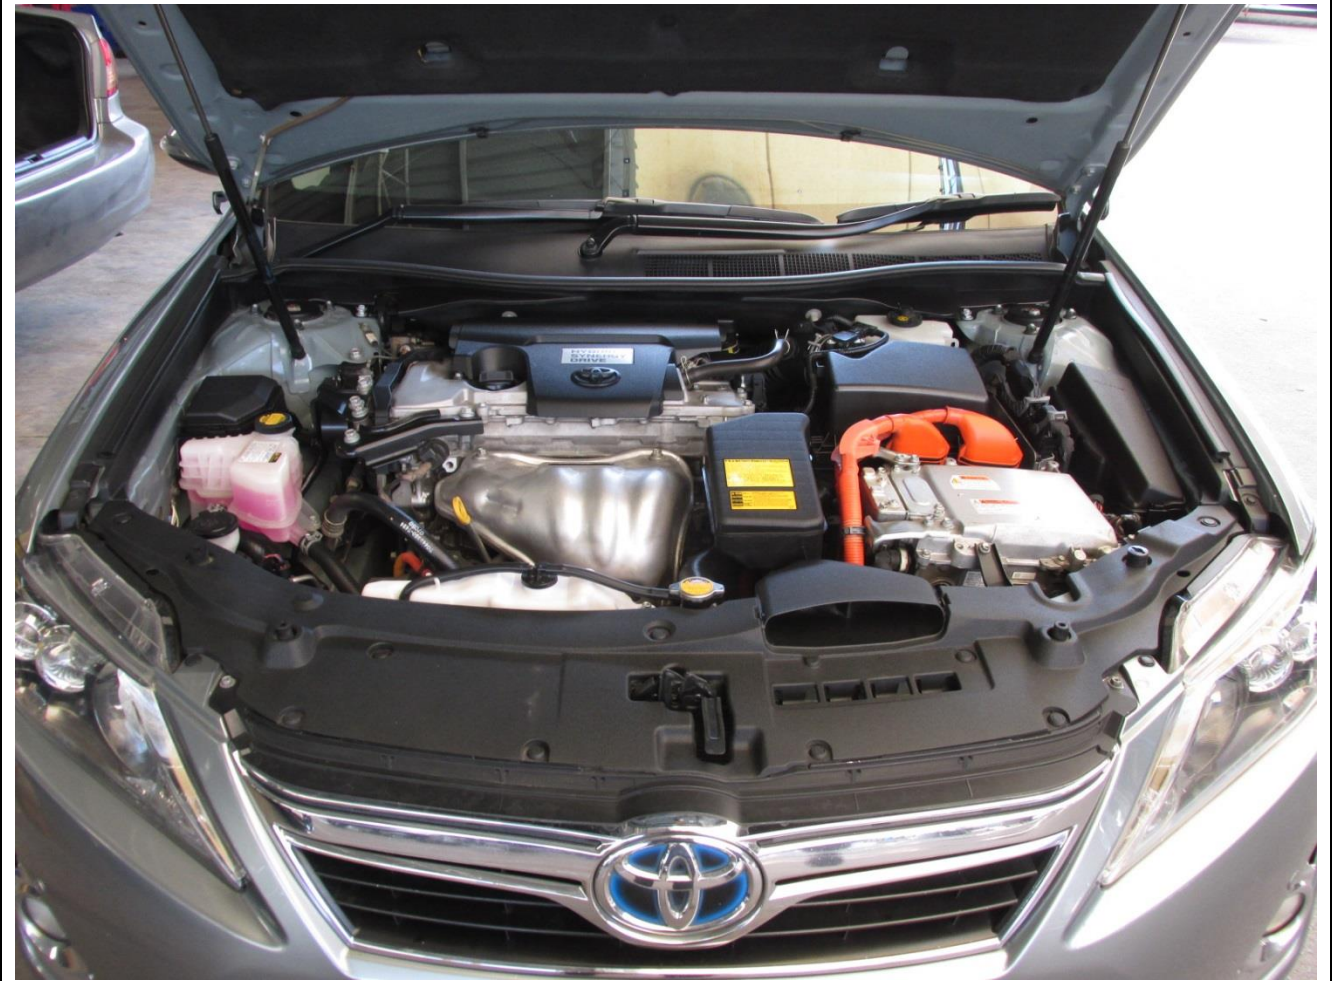
ภาพห้องเครื่อง - Engine Bay Visual Details:

เครื่องยนต์ไม่พบการรั่วซึม No any leak on engine	ใช่
 	รถสตาร์ทติดง่าย The car start without struggling	ใช่
 	กุญแจบิดง่าย/กุญแจระบบกดทำงานปกติ Key Turn Smoothly/ Push Start Normal operation	ใช่
 	เครื่องเดินเบาปกติ ไม่สั่นผิดปกติ Idle run smoothly, no abnormal shake	ใช่
 	ไม่มีเสียงหอนผิดปกติ No Squeaks Noise	ใช่
 	เสียงท่อไอเสียดังปกติ ไม่มีรั่ว Exhaust quiet and free from leaks	ใช่
 	ควันไม่ขาว ควันไม่ดำ No white or black smoke	ใช่
 	สภาพรวมของโครงสร้าง และตัวถัง Chassis Frames & Members Appearance	สภาพดีตามอายุการใช้งาน
 	ระดับของเหลว Fluid Level	อยู่ในระดับปกติ
 	การรั่วไหลของน้ำมัน Fluid Leaks	ไม่มี
 	จุดจับยึด Mountings	สภาพดีตามอายุการใช้งาน
 	สายไฟ และท่อ Hoses & Pipes	สภาพดีตามอายุการใช้งาน
 	ปั๊มน้ำ, ท่อน้ำ และพัดลม Water Pump, Hoses & Fan	สภาพดีตามอายุการใช้งาน
 	ระบบการจุดระเบิด Ignition System	ปกติ
 	ระบบน้ำมันเชื้อเพลิง Fuel System	ปกติ

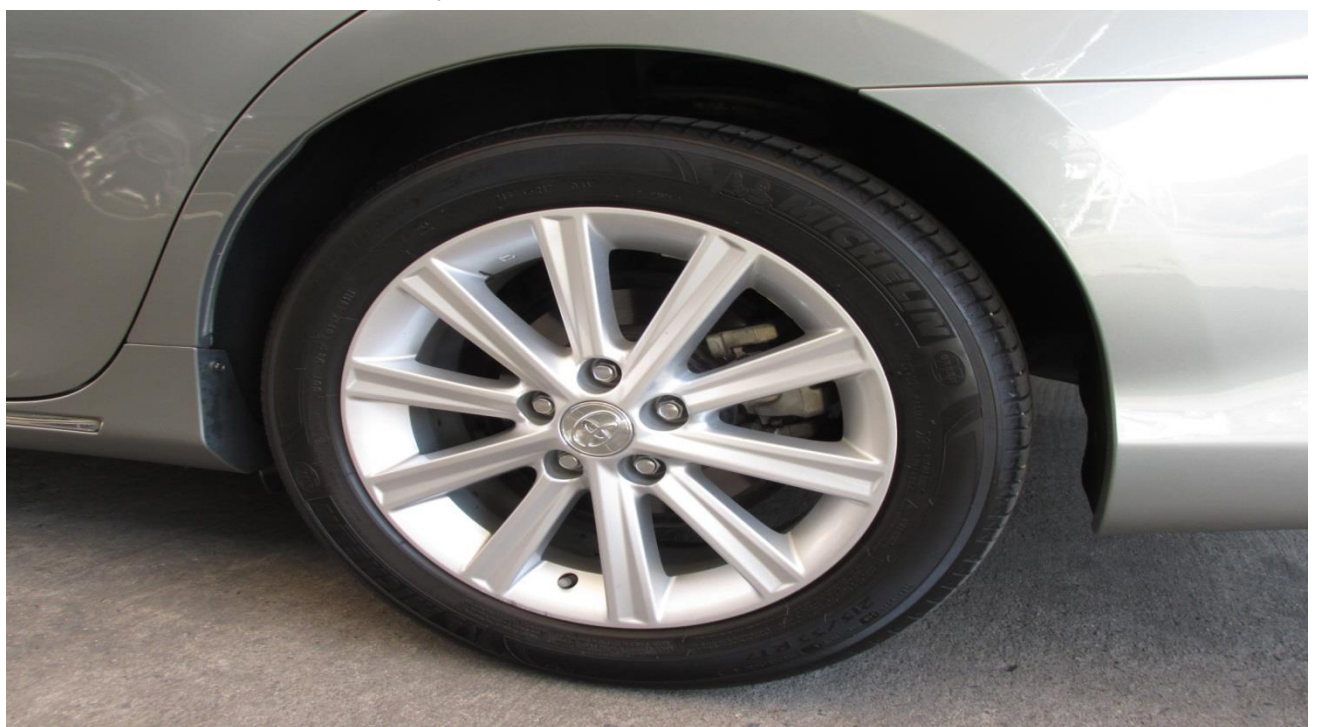
ภาพโดยรวมของยาง ล้อ และ เบรค - Tyres, Wheels & Brakes Visual Details:

คาลิปเปอร์เบรค และท่อน้ำมัน Brake Hose Callipers & Pipes	สภาพปกติไม่พบการรั่วซึม
 	ผ้าดิสเบรค (หน้า/หลัง) Brake Pads (Front/Rear)	สภาพดีตามอายุการใช้งาน

จานดิสเบรค(หน้า/หลัง) Brake Discs (Front/Rear)	ควรเจียจานเบรคครั้งต่อไปที่เปลี่ยนผ้าเบรค

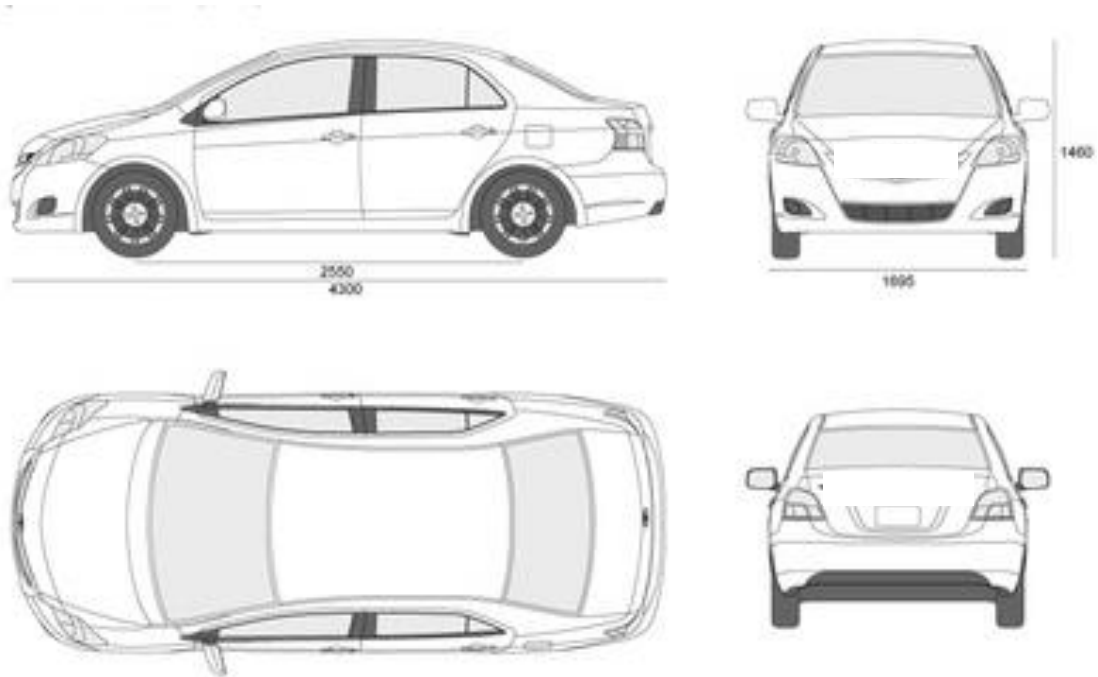
ความหนาสีรอบรถเก๋ง 3,4 และ 5 ประตู - Paint Thickness on 3,4 and 5 door car:

ชิ้นส่วนยานยนต์ (Car Part)	ความหนาสี Paint Thickness (µm)			
	P1	P2	P3	Average
Front Wing (RH)	270	253	244	256
Front Wing (LH)	163	161	153	159
Front Door (RH)	224	148	190	187
Front Door (LH)	191	159	155	168
Rear Door (RH)	150	174	181	168
Rear Door (LH)	185	146	150	160

ชิ้นส่วนยานยนต์ (Car Part)	ความหนาสี Paint Thickness (µm)			
	P1	P2	P3	Average
Rear Wing (RH)	171	173	180	175
Rear Wing (LH)	127	215	202	181
Front Bumper	-	-	-	-
Rear Bumper	-	-	-	-
Bonnet	366	295	274	312
Roof	80	81	92	84
Boot/Tail Gate	104	106	100	103
