I023/0402-7

Honda Jazz 1.5 V i-VTEC

Jul 25, 2024

Vehicle Inspection Report

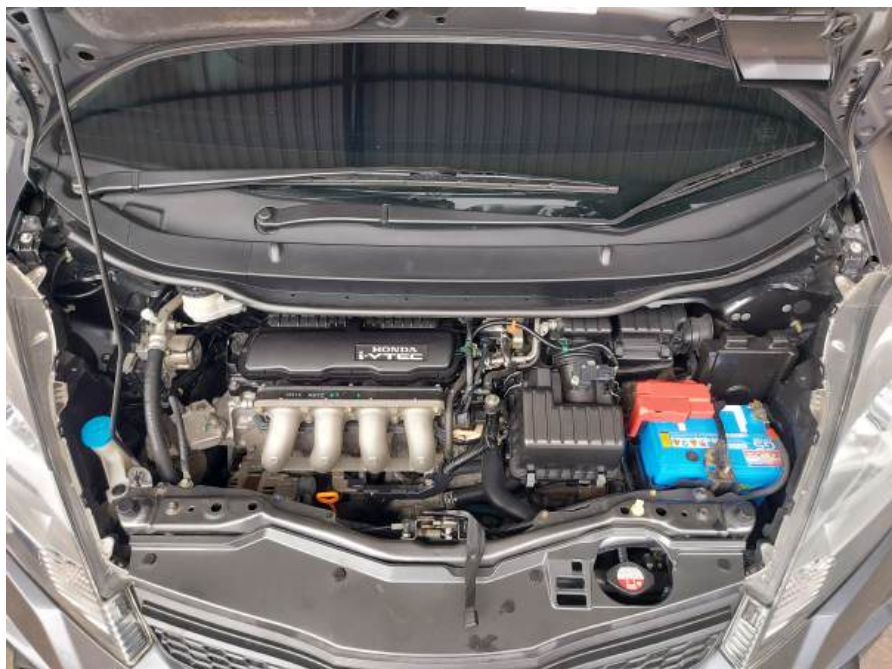
ภาพห้องเครื่อง

Voltage	11.98	V
Rating	420	CCA
Current	208	CCA
Internal resistance	13.41	mΩ
State of Charge	18	%
State of Health	30	%
Status	REPLACE

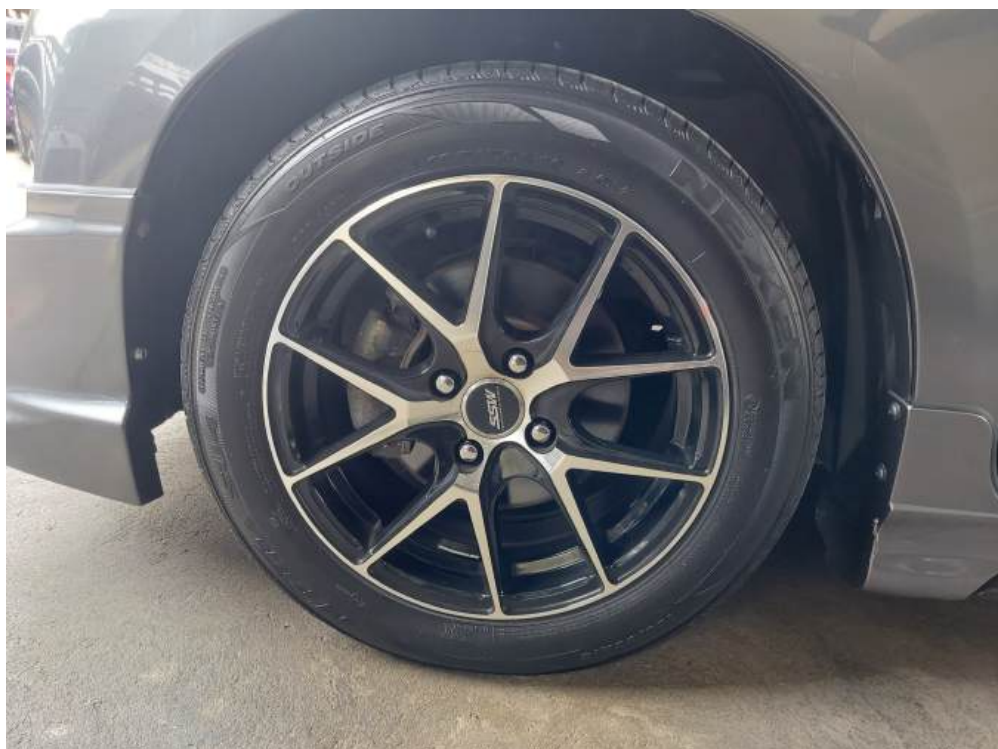
ขอบยาง ล้อ

31/22
