Vehicle Inspection Report

สรุปผลการตรวจสอบ (Inspection Summary)

ยี่ห้อ/รุ่น (Make/Model): TOYOTA VIOS	วันที่ตรวจสอบรถยนต์ (Date of Inspection): 07.05.61
เลขตัวถัง (VIN): MR053HY9305413620	เลขคำขอบริการ (Job No.): I017/104-053
เลขเครื่องยนต์ (Engine No.): 1NZ-Y765371	Vehicle Picture:

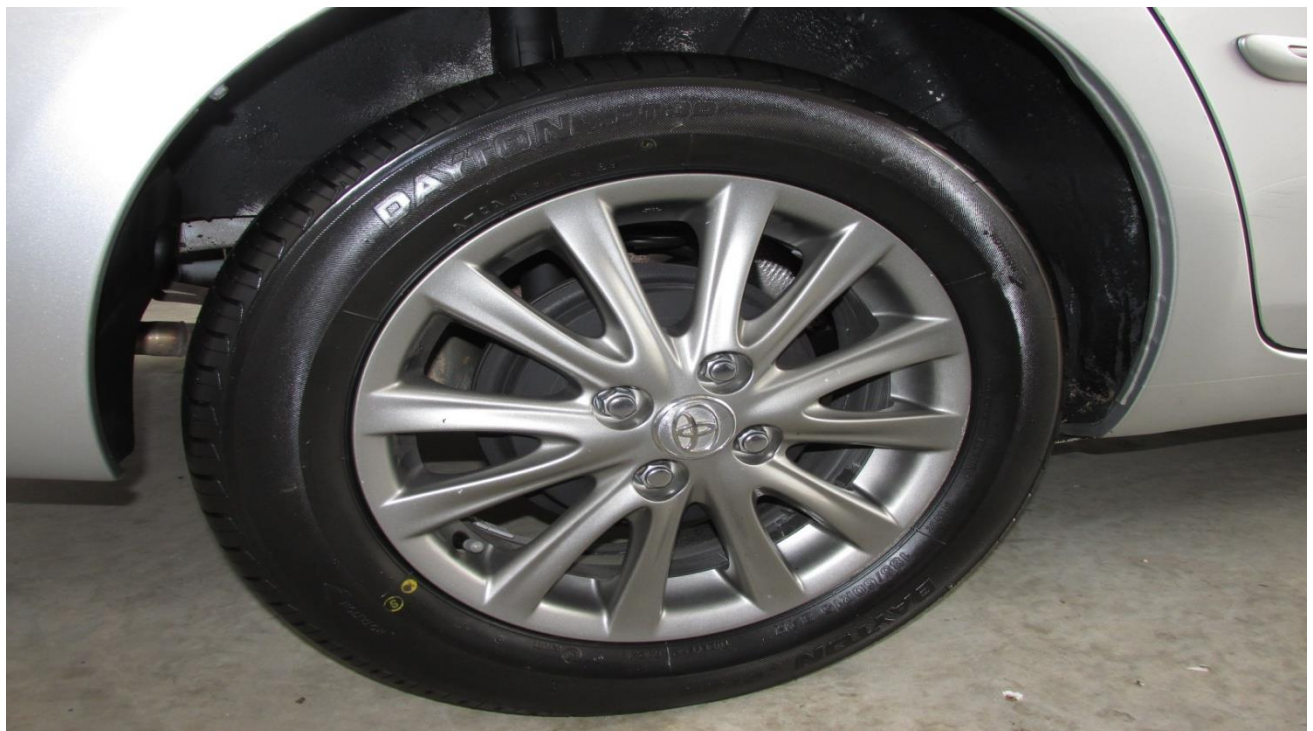
ภาพโดยรวมของยาง ล้อ และ เบรค - Tyres, Wheels & Brakes Visual Details:

จานเบรค Brake Discs (Front/Rear)	ควรเจียจานเบรคครั้งต่อไปที่เปลี่ยนผ้าเบรค
