Vehicle Inspection Report

สรุปผลการตรวจสอบ (Inspection Summary)

ยี่ห้อ/รุ่น (Brand/Model): MG ZS i-SMART 1.5 AT	วันที่ตรวจสอบรถยนต์(Date of Inspection): 30/11/63
หมายเลขตัวถัง (VIN): MMLW74E44JG016547	เลขคำขอบริการ (Job No.): I020/0146-26
หมายเลขเครื่องยนต์ (Engine No.): 15S4C1KT4240064	<p>Vehicle Picture:</p>  
ปีที่ผลิต (Build Date): 2018	
สีรถ (Color): ขาว	
ระยะการใช้งาน(Mileage): 81,381 กม.	
หมายเลขทะเบียน (No. Plate): กท 3769 สกลนคร	
วันครบกำหนดชำระภาษี (Registration Expiry): 4 ก.ค. 64	
ชื่อลูกค้า(Customer Name) :	
@1กฤษ (ศูนย์รวมรถบ้านรามอินทราซอย5)ตลาดรถกลางคืน	
ที่อยู่(Address): รามอินทรา ซอย 5 แยก 9	
โทรศัพท์ (Tel): 081-344-4422	
สถานที่ตรวจสอบรถ (Inspection Place):@1กฤษ (ศูนย์รวมรถบ้านรามอินทราซอย5)ตลาดรถกลางคืน

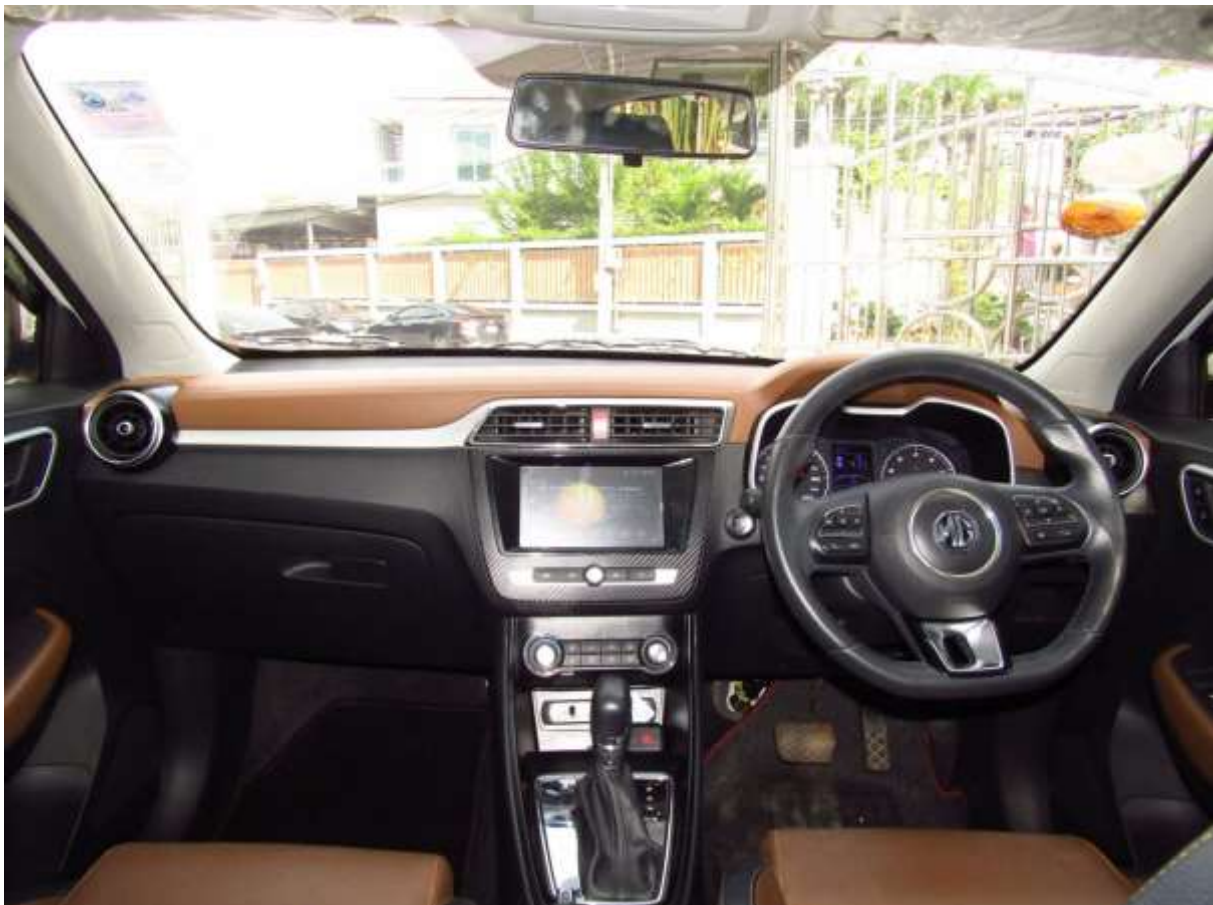
ภาพภายในด้านหน้า หลัง และ จุดบกพร่อง - Interior Visual Details (Front, Rear and/or Defect):

ที่นั่ง สภาพ Seat Appearance	สภาพดีตามอายุการใช้งาน
	การทำงาน การปรับ และการล็อคเบาะ Seat Adjust functional	ทำงานได้ดี
	สภาพ รางได้เบาะ Seat slide adjust rail	สภาพดีตามอายุการใช้งาน
	เข็มขัดนิรภัย Seat Belts	สภาพดีตามอายุการใช้งาน

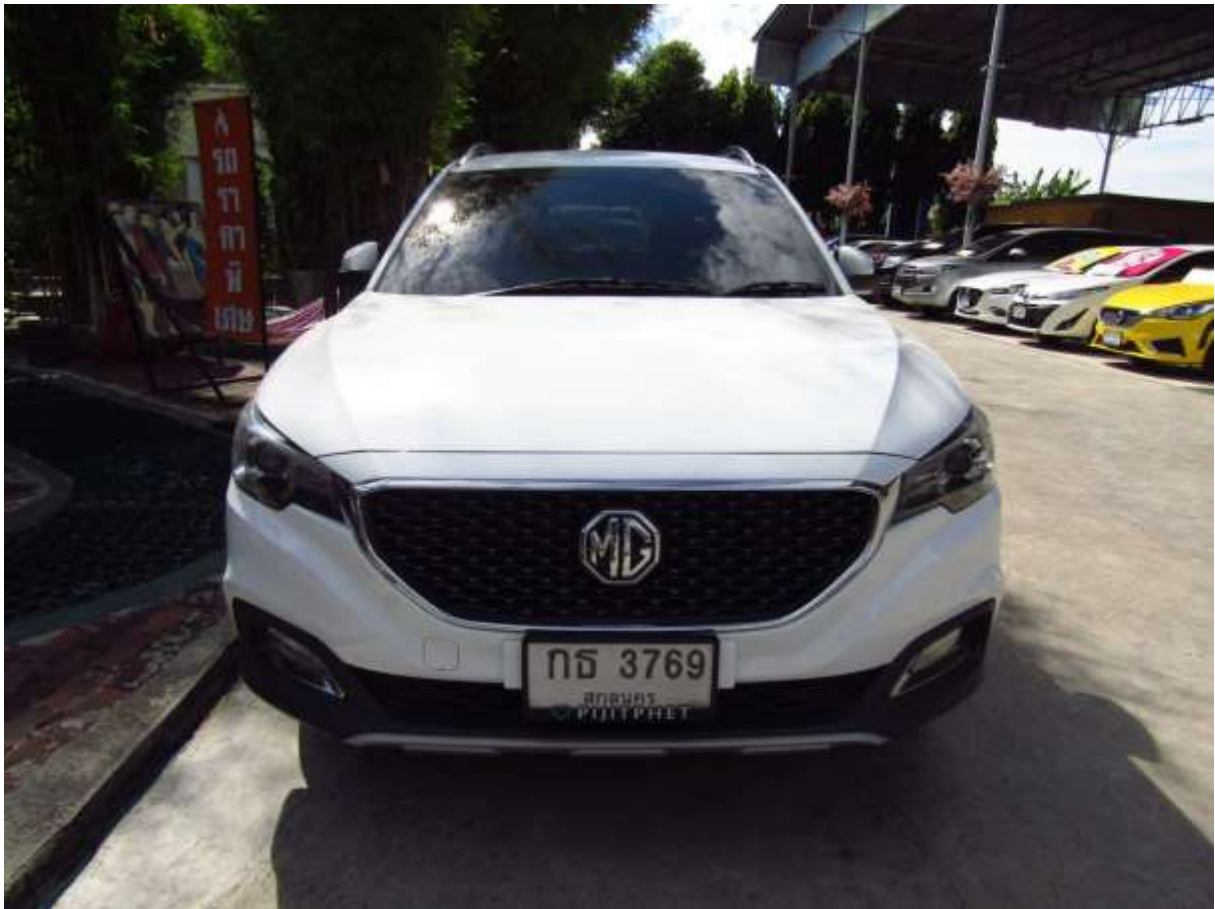
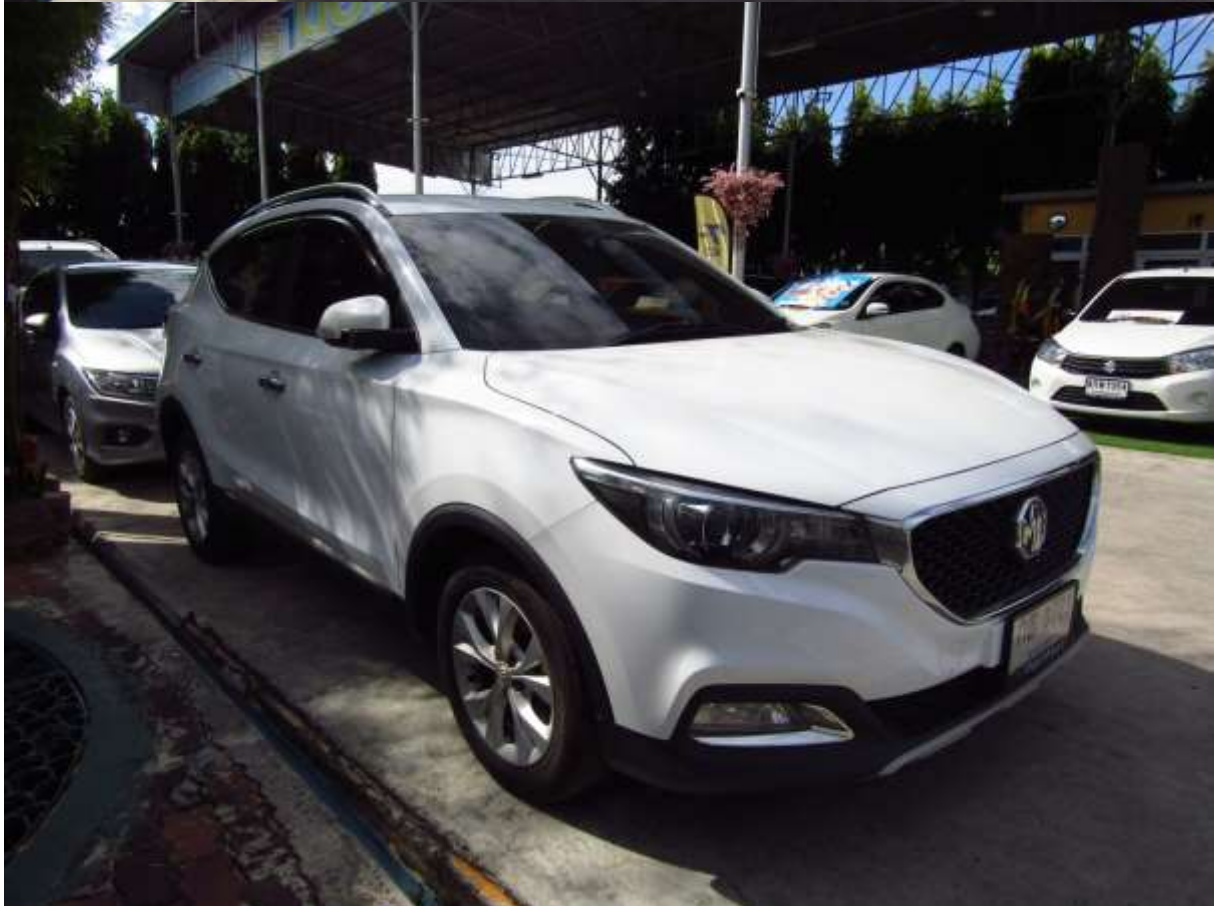
ภาพภายนอก - Exterior Visual Details:

กันชนหน้า Front Bumper	สภาพดี
	คาน รั้งกันชนหน้า (ขวา) Front Side Member (Right) Appearance	สภาพดี
	คาน รั้งกันชนหน้า (ซ้าย) Front Side Member (Left) Appearance	สภาพดี
	ฝากระโปรงหน้ารถ Bonnet	สภาพดี
	กระจกบังลมหน้า Windshield	สภาพดี
	หลังคา Roof	สภาพดี
	สภาพ และการทำงาน หลังคาชั้นรูป หลังคาเปิดประทุน Sunroof/Convertible functional and appearance	N/A
	ประตูหน้าขวา Front Right Door	สภาพดี
	ประตูหลังขวา Rear Right Door	สภาพดี
	ประตูเลื่อนด้านขวา Sliding Right Door	N/A
	บันไดขายน้าด้านขวา Right Rocker Panel	สภาพดี
	ประตูหน้าซ้าย Front Left Door	สภาพดี
	ประตูหลังซ้าย Rear Left Door	สภาพดี
	ประตูเลื่อนด้านซ้าย Sliding Left Door	N/A

บันไดซ้ายน้ำด้านซ้าย Left Rocker Panel	สภาพดี
	ประตูท้าย,ฝากระโปรงท้าย Rear Tail Gate	สภาพดี
	กระจกบังลมหลัง Rear Screen	สภาพดี
	กันชนหลัง Rear Bumper	สภาพดี
	คาน รับกันชนหลัง (ขวา) Rear Side Member (Right) Appearance	สภาพดี
	คาน รับกันชนหลัง (ซ้าย) Rear Side Member (Right) Appearance	สภาพดี
	เสาโครงสร้าง A ขวา Right A-Pillar	สภาพดี
	เสาโครงสร้าง B ขวา Right B-Pillar	สภาพดี
	เสาโครงสร้าง C ขวา Right C-Pillar	สภาพดี
	เสาโครงสร้าง D ขวา Right D-Pillar	N/A
	เสาโครงสร้าง A ซ้าย Left A-Pillar	สภาพดี
	เสาโครงสร้าง B ซ้าย Left B-Pillar	สภาพดี
	เสาโครงสร้าง C ซ้าย Left C-Pillar	สภาพดี
	เสาโครงสร้าง D ซ้าย Left D-Pillar	N/A
	ระบบบังคับเลี้ยว Steering Components	สภาพดีตามอายุการใช้งาน
