I023/0030-59

Toyota Sienta 1.5 V

Apr 20, 2023

Vehicle Inspection Report สรุปผลการตรวจสภาพรถ (Inspection Summary)

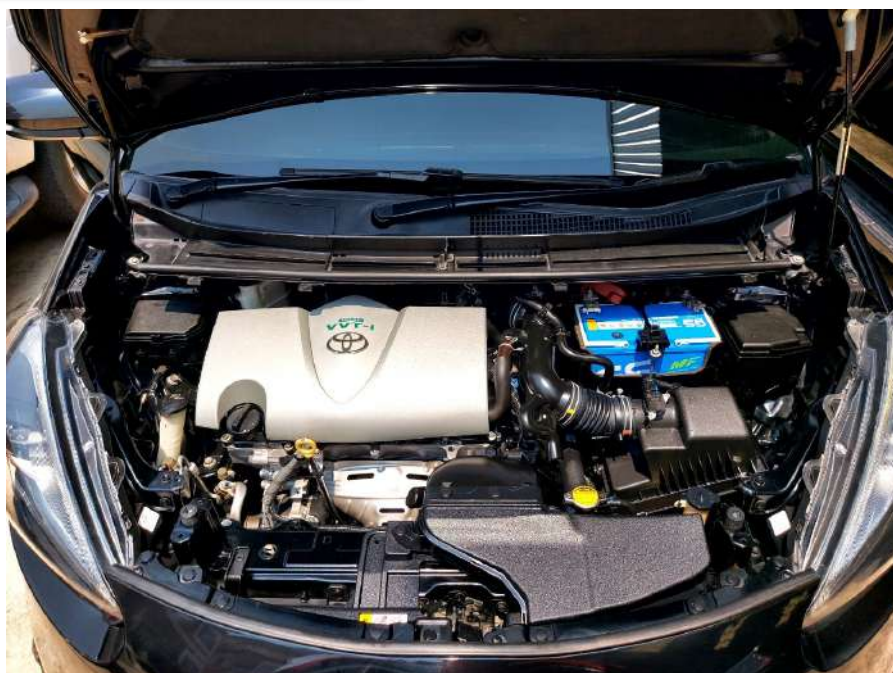
ภาพห้องเครื่อง

4.1 เครื่องยนต์ไม่พบการรั่วซึม No any leak on engine

ไม่มี (No)

Voltage	12.46	V
Rating	440	CCA
Current	414	CCA
Internal resistance	6.74	mΩ
State of Charge	66	%
State of Health	89	%
Status	GREAT

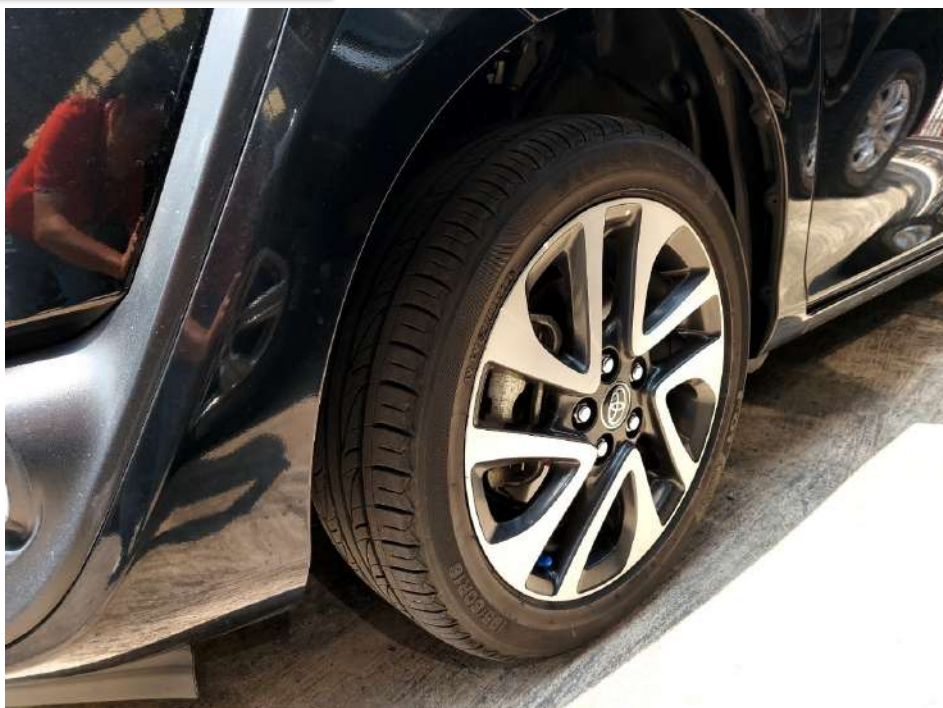
ขอบยาง ล้อ

5.1 สภาพยางรถยนต์, สัปดาห์/ปี ผลิต Tires Appearance, Year

ดี (Good)

10/22

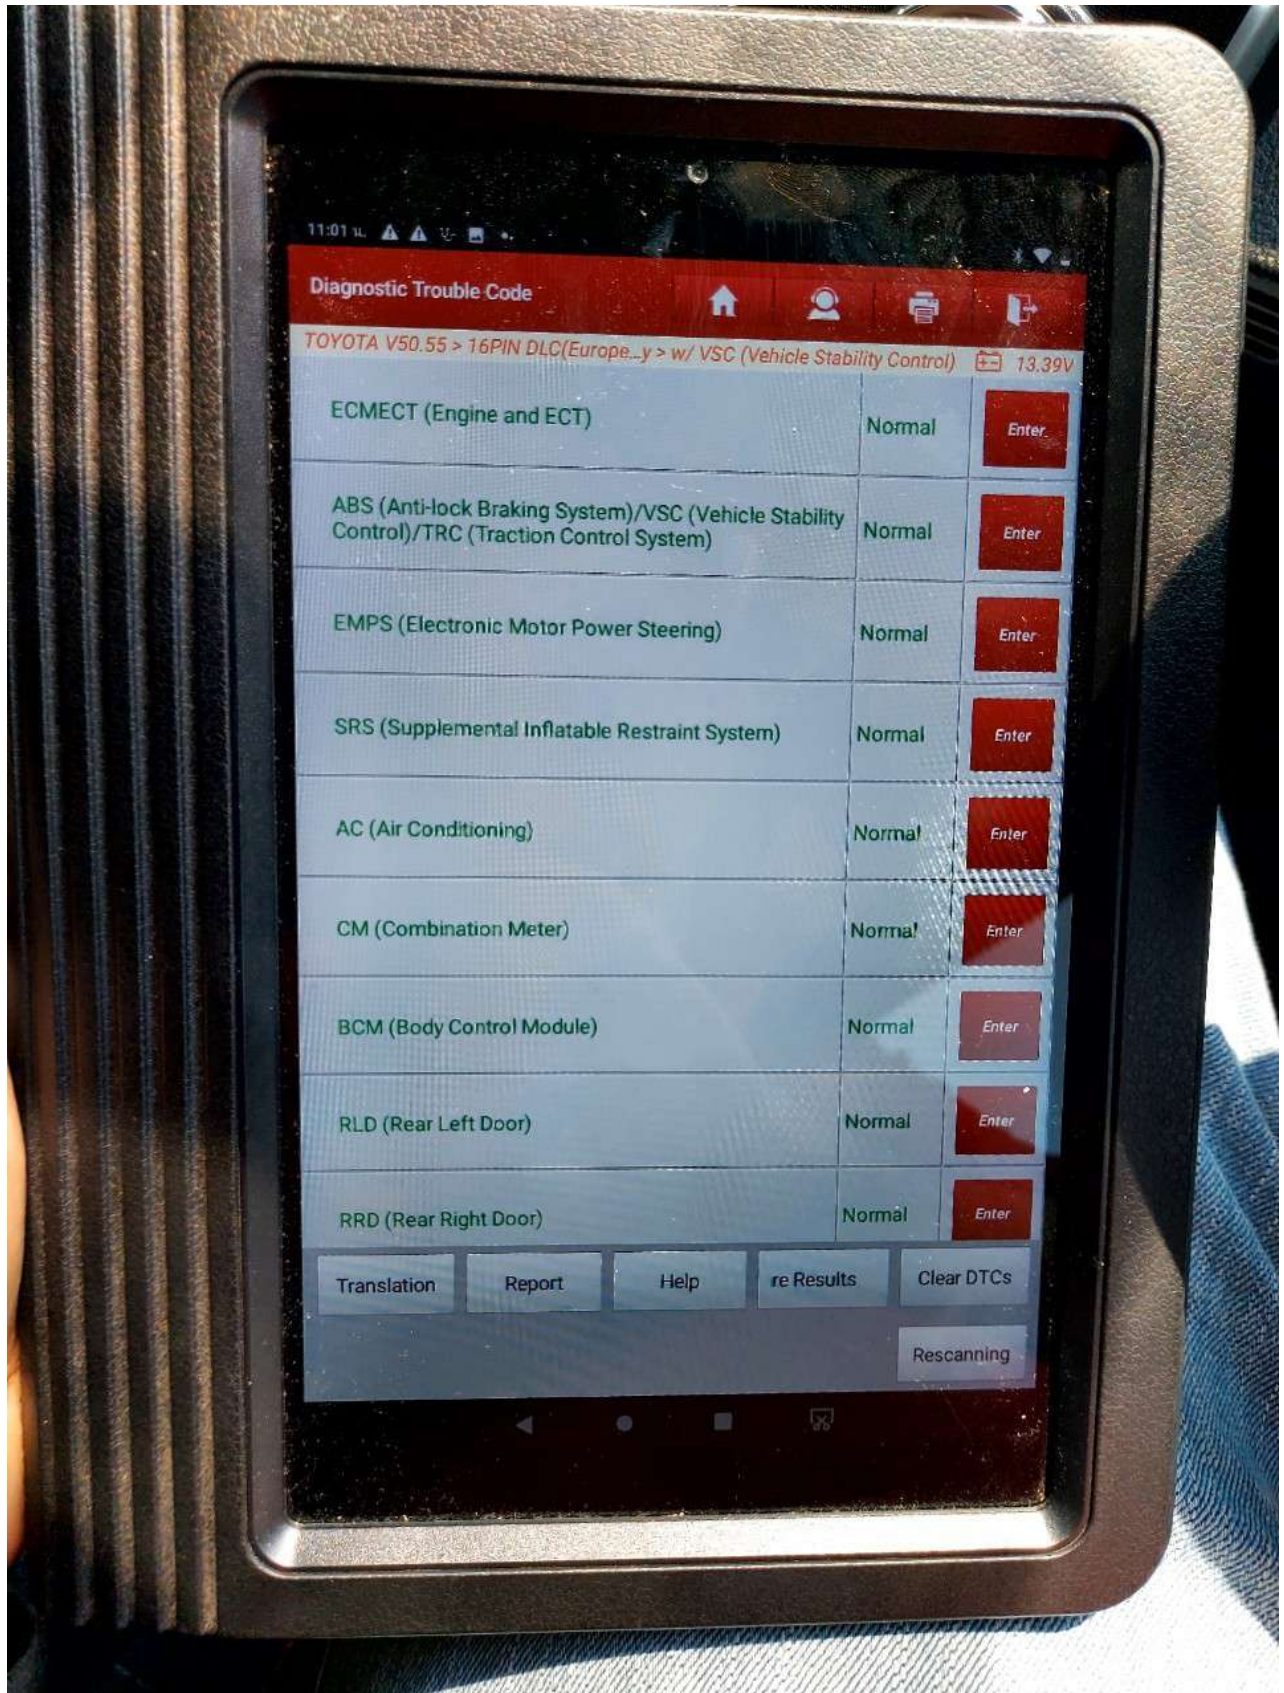
ภาพ OBD

2.17 การวินิจฉัยผ่านทาง OBD2 On-Board Diagnostics (OBD)

ดี (Good)
